## SPRING-8 でのビーム位置モニタ長期安定化に向けた新たな取り組み

### RECENT ACTIVITIES AT SPRING-8 TO IMPROVE THE LONG-TERM STABILITY OF THE BEAM POSITION MONITORS

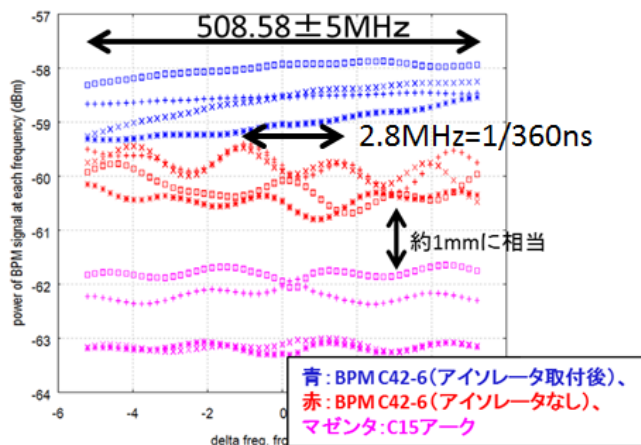
定在波の場合、観測する周波数によって合成波の振幅が変わって見える。Figure 1 はシングルバンチを蓄積した際に508MHz周辺の各周回周波数の整数倍のピークを測定したものである。振幅の強弱の周波数間隔から2点の反射間の距離が~35mであるので、電極とb-cableの回路側とで定在波が生じていると考えられる。

Figure 1: BPM spectrum when single bunch beam are stored in the ring. Blue points: Isolator was attached to button electrode side, red points: without isolator.

こういった反射波が時間を経ることによる劣化や温度などで変化したものが BPM のドリフトとして観測されているのではないかと考え、b-cable からの反射が処理回路に戻って入力されないように a-cable と b-cable の接続部にアイソレータを順次追加している。アイソレータは加速器収納部内に設置するため、厚さ3mmの鉛シートで遮蔽を行い、また、アイソレータ内の磁石から磁場が漏れていると、設置場所の環境(比透磁率)によってアイソレータ内部の磁場に影響を及ぼしたり、アイソレータのドリフトの原因となったりすることを懸念して、鉄性の筐体で磁気遮蔽を施した。アイソレータの典型的な高周波特性を表1に示す。この長期変動の解消のため、まず、BPMケーブル中の定在波を低減するために収納部内にアイソレータを設置して定在波の抑制を進めてきた。Figure 1の青線はアイソレータを設置した場合の508MHz近辺の周回周波数のピークを測定したものであり、定在波の影響が改善できていることが分かる。このアイソレータの設置により、バランスのドリフトが改善した BPM もあり、また、明確な効果はないものもあった。定在波の低減では対策は十分ではないことが分かった。

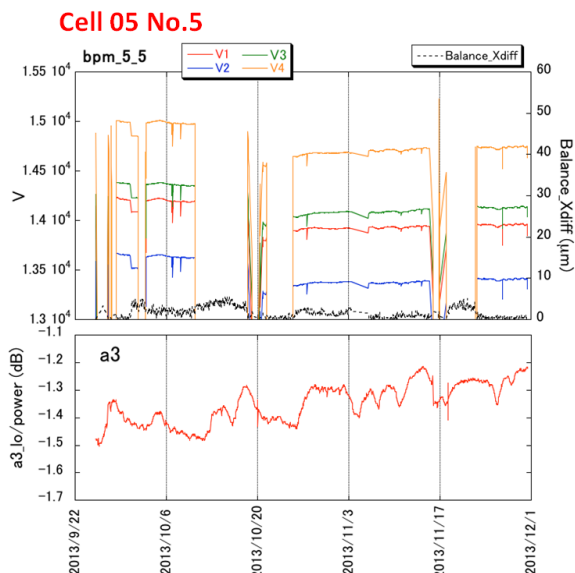
長直線部のバランス変動が特徴的な BPM(C05-5とC05-6)についての例をそれぞれFigure 3, Figure 4に示す。この2つの BPM は全く同じ RF アンプ、ミキサー、IF アンプ、ADC で処理されている。図には DSP が検波した IF 電圧と3電極法で求めたインバランス(バランスの最大のずれ)をプロットしている。まず、C05-5はIF電圧の変動が小さく、インバランスの変動も小さい(おおよそ $\approx 5 \mu\text{m}$ )。それ

Figure 3: (top) IF voltage of BPM C05-5 detected by DSP. (middle) Trend of Local Oscillator power.

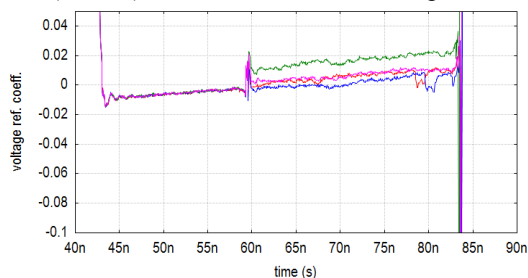
Figure 5: TDR waveform of the BPM cable (C05-5).

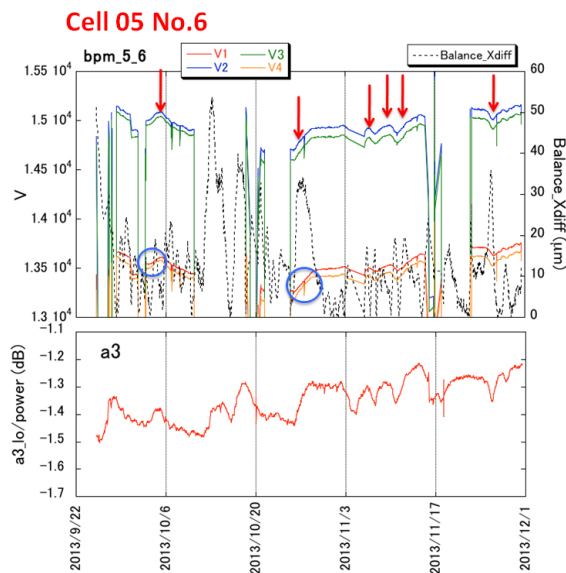
に対し、C05-6 は IF 電圧の変動が大きく、IF 電圧の変動とインバランスの変動が同時に起きていることが分かった ( $\sim 50 \mu\text{m}$ )。さらに、C05-6 については、インバランスの変動とローカルレベルの変動に強い相関が確認された。

Figure 4: (top) IF voltage of BPM C05-6 detected by DSP. (bottom) Trend of Local Oscillator power.

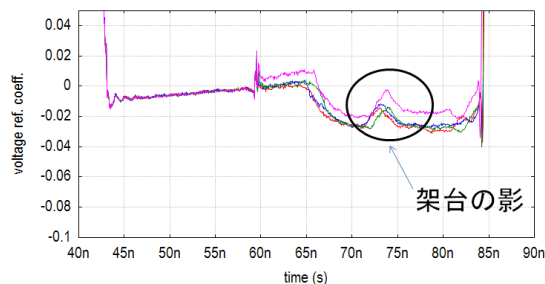
収納部内の BPM ケーブルの調査を行ったところ、ドリフトの大きな C05-6 の BPM ケーブルには激しい放射線損傷と思われるインピーダンスの変化、ケーブル被覆の劣化が認められた。Figure 5, 6 に TDR で測定した BPM ケーブルの電圧反射係数を示す。そして、放射線照射量を確認するために、ケーブルにラドカラーを貼付したところ、C-5-6 に貼付したラドカラーは著しく赤色に変色した。C05-6 の直近には上流の偏向電磁石からの放射光を受けるアブソーバーが設置されており、その受光体からの散乱 X 線が C05-6 の BPM ケーブルに照射していることが分かった。また、Figure 7, 8 に BPM とアブソーバーの位置関係、ラドカラーの着色状況を示す。Figure 6 の電圧反射率の波形に 1 部インピーダンスの劣化が低減されている部分があるが、ケーブルの敷設状況から、アブソーバーとケーブルの間にあるサポートが影を作っている部分に対応する。

Figure 6: TDR waveform of the BPM cable (C05-6).

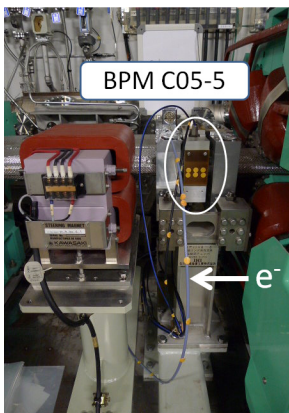
Figure 7: Layout of BPM C05-5. Color of the RADCOLOR was still yellow.

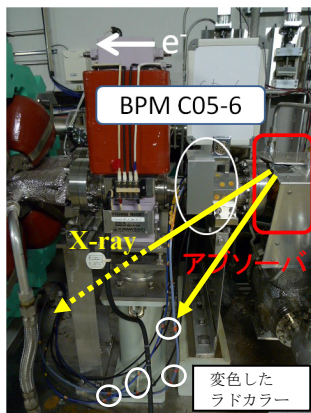
Figure 8: Layout of BPM C05-6. RADCOLOR attached to the BPM cables are colored to red due to the scattered X-ray from the absorber.

き起こしていることである。まず、前者について調べるため、BPM C05-5 と C05-6 の直近にボタン電極には接続しないダミーの同軸ケーブルを敷設し、保守通路側で放射線によるノイズを測定した。またそれとは別に、ボタン電極に接続する 4 本のケーブルに対して、厚さ 3mm の鉛管による遮蔽を施した。結果、ダミーケーブルに関しては、508MHz に同期するノイズはほとんど観測されなかったし、バランスのドリフトと相関は認められなかった。508MHz の 3 倍にあたる周波数に比較的強いピークが確認されたが、3 倍高調波は回路の入力段のフィルタで十分除去されているので、影響することは考えにくい。

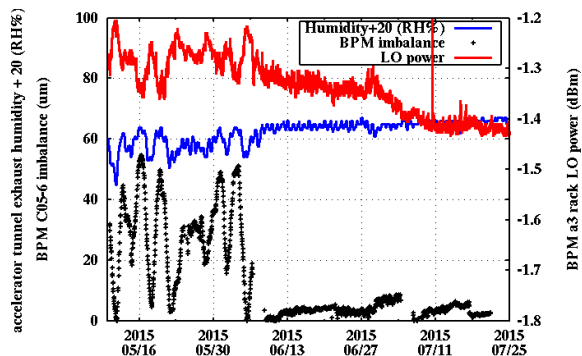
次に、後者のケーブルのダメージがバランスのドリフトと関係しているかどうかを調べるために、ケーブルの交換を行った。Figure 9 にケーブル前後のバランスドリフトとローカルレベル変動について示す。ケーブル交換前に顕著であった、バランスのドリフト、ローカルレベルの変動、IF 電圧の変動が、交換後には大きく改善されている。

Figure 3,4 で見られた BPM バランス変動には、加速器収納部および保守通路の湿度に強く相関していることが最近分かってきた。Figure 9 に BPM バランスの変動に加えて、蓄積リング収納部に設置された空調機の排気湿度の履歴を示す。図では線の重なりを避けるため、湿度のデータに 20 ポイントのオフセットを加えている。また、加速器収納部の温度変動は  $0.1^\circ\text{C}$  程度で非常に安定であり、湿度については加速器収納部と保守通路とでほぼ同様の変動

になっている。Figure 9 から湿度でローカルオシレータのレベル変動と非常に強い相関が見えている。また、湿度の変動が短い停止期間(6/6~6/7)を境に小さくなるのと同期して、ローカルレベルが一定になり、C05-6 のバランス変動が  $10\mu\text{m}$  以下に安定した。

Figure 9: BPM imbalance, LO power and humidity in SPring-8 accelerator tunnel. For Humidity, 20 point are added to the data for elimination overlap with other lines.
