KEK 電子陽電子入射器モジュレータ用インバータ電源の現状 (2)

PRESENT STATUS OF INVERTER POWER SUPPLIES FOR MODULATORS IN KEK ELECTRON-POSITRON LINAC (2)

This report describes the specifications and operating status of the inverter power supplies for modulators in the KEK electron-positron linac. The important problems are the measure to overcome the breakdown of diodes in Nihon Koshuha machines, and the deliberate exchange of the capacitors in the voltage monitoring circuits in Toshiba machines.

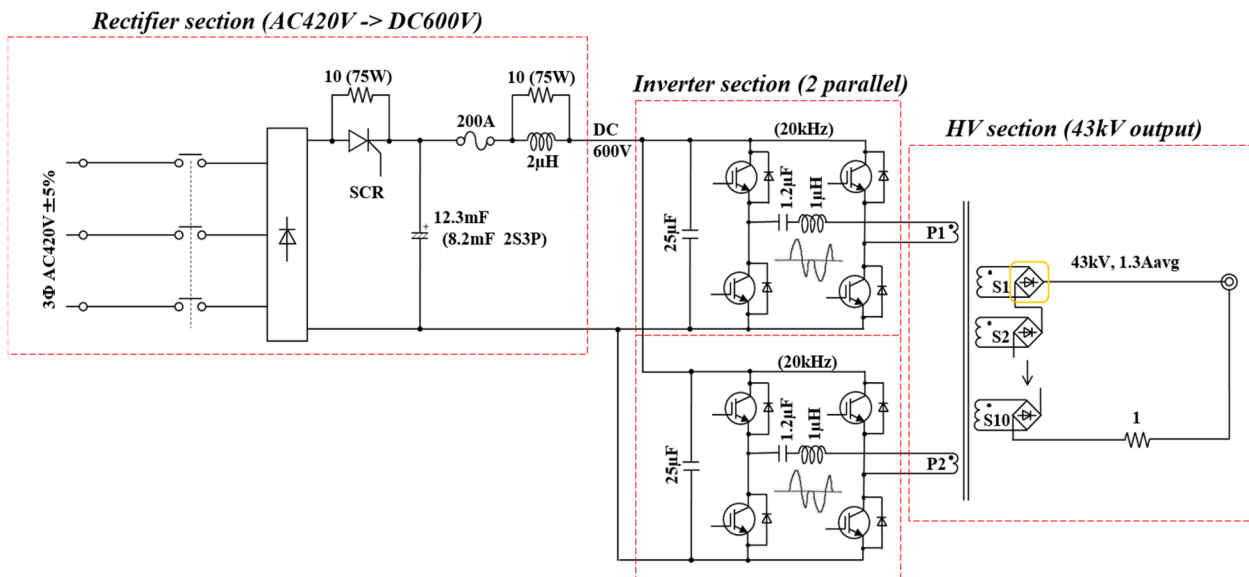
Figure 2: Schematic diagram of Inverter PS.

- オイルタンク内部をクリアケース移して試運転を行い、充電電圧40kV設定時に高圧整流ダイオード基板付近で放電を確認した(高圧整流ダイオードはFigure 2のオレンジ色枠内)。
- 高圧整流ダイオード(全波整流器、HVCA製4HVFVB15KEUF)全10個のうち、高圧側の2個(CR1, CR2)が破損していた。CR1, CR2の各4回路のうち2回路ずつ(計4ヶ所)で絶縁耐圧不良が発生しており(抵抗値0.34Ω ~ 58.93Ω)、該当箇所のモールド外面に亀裂や欠けが見られた。CR1に対面する水冷銅板に放電痕が確認された。
- 高圧トランス2次巻き線にゴミ等は見られなかった。
- オイルタンク底面に水分が溜まっていた。

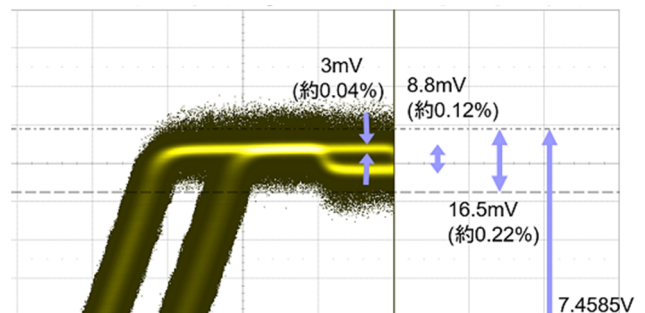
Figure 6: Waveforms for measuring of voltage stability charged by highly precise inverter PS.

- 通常型 10 号機、0.14~0.38% (約 10 分)。
- 高精度型(主電源 15 号機+補電源 2 号機)、0.04~0.22% (約 10 分)。

仕様値 (通常型 0.2%、高精度型 0.03%) と比較して若干大きく、また測定値に幅があるのは、trigger 信号が時間軸に対して常に振動しているためと見られる。またこの時間軸に対する振動は運転中に入射器全体で見られている。

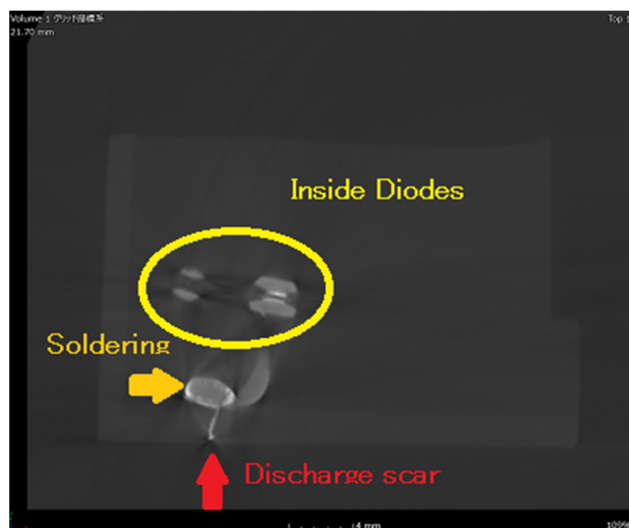
Figure 7: X-ray CT picture of CR2 diode.

画像データの一例をFigure 7に示す。比較対象として、未使用の高圧整流ダイオード1個の撮影も依頼した。

画像分析で判明した事を以下に述べる。故障品の内部ダイオード自体の破損は見られず、隣接した内部ダイオードの端子同士を半田付けしたと見られる箇所付近に放電痕を確認した。放電痕はモールド外面の亀裂や欠けの箇所と良く一致した。

- 半田付け部に、局所的に高電圧が発生して放電が起こり、放電痕やモールド外面の亀裂・欠けが生じた。
- これらの影響で回路の絶縁破壊が生じた。

対策として、内部部品の形状・配置等を見直し、ダイオードと水冷銅板の絶縁距離(現在12mm)を大きくする事を検討している。
