SuperKEKB LER での圧力バーストの観測

THE OBSERVATION OF PRESSURE BURST IN SUPERKEKB LER

照井真司[#], 久松広美, 末次祐介, 石橋拓弥, 白井満, 柴田恭, 金澤健一, 池田仁美, 船越義裕

Abstract

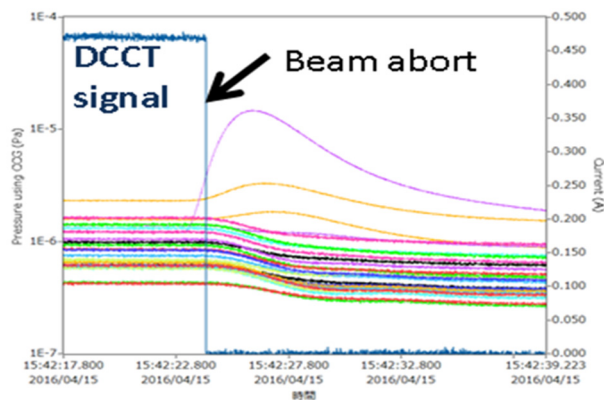
Figure 1 は、横軸に時間、縦軸に圧力バースト時のビーム電流 (DCCT 信号) と圧力 (CCG の信号) を記したグラフで、観測された圧力バーストの典型的な例である。この CCG の電圧値は、FPGA を用いてスキヤタイムを 10 ms にして読み込んでいる。ビームがアボートされる前に圧力バーストが起きていることがわかる。すなわち、何か圧力バーストを伴う事象が発生し、それがビームロスをもたらし、ロスが大きい場合にビームアボートを引き起こしていると考えられる。

Figure 1 : Typical example of a pressure burst accompanied by a beam abort, where the data were recorded every 10 ms.

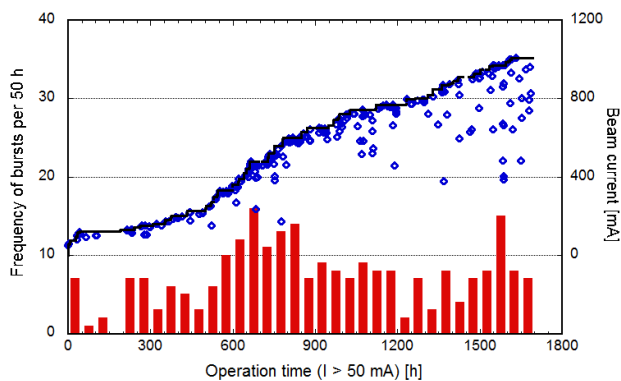
Figure 2 は、ビーム電流 50 mA 以上の運転時間に対する、50 h あたりの圧力バーストの発生頻度である。最大ビーム電流を増やした直後により頻繁に発

Figure 2 : Frequency of pressure bursts (red bar), the beam currents when the bursts occurred (blue dot) and the maximum stored beam currents (black line) as a function of the operation time with a beam current larger than 50 mA.

捉されたダストが落ちる原因としては、Fig.2 に示すように最大電流を上げたときに圧力バーストが良く起きることから、放射光からの熱膨張などでグループ形状の変化が起こり、グループとダストの摩擦が弱まったことが考えられる。

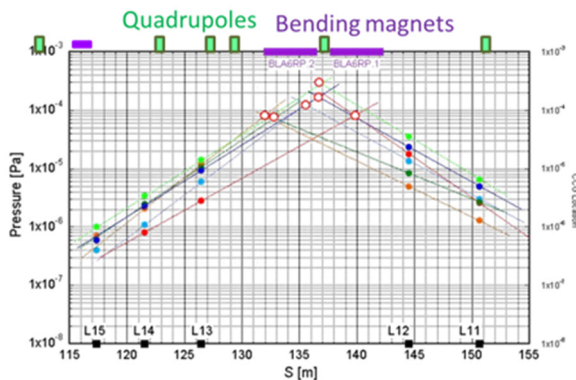
10 m ごとにある真空計のバースト時の圧力値から圧力バーストの発生場所を特定することを試みた。各場所の圧力と発生場所を示す例を Fig. 3 に示す。この図は、圧力バーストの発生点で一番圧力上昇が大きく、そこから、均等にガスが拡散するという仮定をして、CCG で観測している場所から、圧力バーストの場所を推定したものである。距離を横軸に、圧力値を縦軸(対数目盛)にとり、圧力値を直線で結び、交差したところが赤で縁取られた丸である。そこがバースト発生点と推定され、それらが偏向電磁石付近に集まっていることがわかる。Figure 3 は一例であるが、LER の多くの場所で、この傾向が見られた。LER の偏向電磁石の中のビームパイプは、電子雲効果を抑制するために、Fig. 4 で示すような、グループ構造を持っている。[3]

Figure 3 : Estimates of the origins of pressure bursts using the height distributions of measured pressures along the ring for 6 samples.

実際、Fig.3 からわかるように、圧力バーストはダストが捕捉しやすいグループ構造を持つ偏向電磁石用ビームパイプに集中している。Figure 5 は、圧力バーストがあった場合となかった場合での、ビームアボート直前のビーム電流のロスの様子を比較したものである。圧力バーストがあった場合は、なかった場合に比べてビームロスがゆっくり(数百 μs に渡って)起こっていることがわかる。これは、ダストがビームの一部に当たり、エネルギーを失い、少しずつロスをしていると考えられる。Figure 6 は、圧力バーストを伴うビームアボート時の、ビームフェーズ(黄色)と DCCT でみたビーム電流(黄緑色)を示す。このビームフェーズの振動からシンクロトロン振動が起きているとわかり、シンクロトロン振動の原因はビームがダストと衝突してエネルギーを失ったことと考えられる。

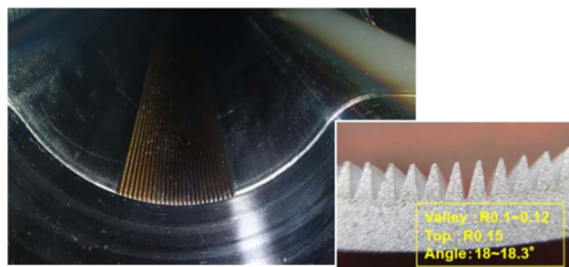
Figure 4 : Inside view of a beam pipe with grooves for a bending magnet, and the detailed structure.

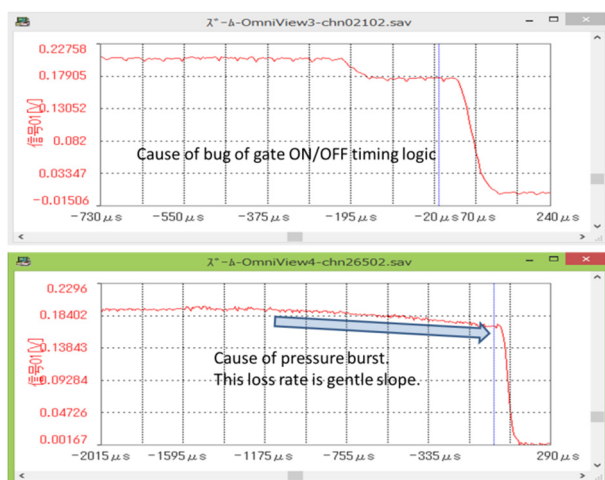
Figure 5 : Typical beam loses just before the beam aborts for the cases without (upperside) and with (lowerside) pressure burst.[4]

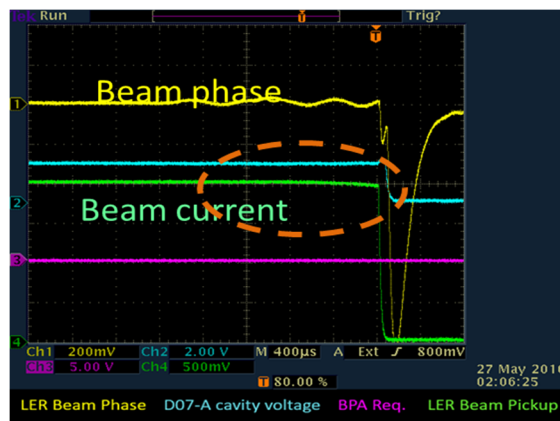
Figure 6 : Typical behaviors of beam phase and beam current just before the beam abort with pressure burst.

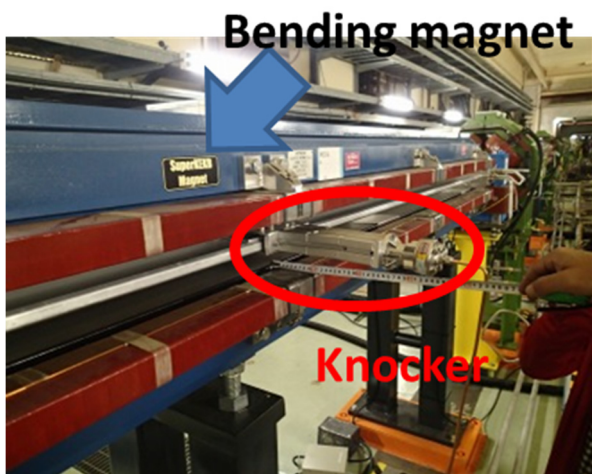
Figure 7 : Knocker attached to the beam pipe in a bending magnet.

上の仮説を実証するために、偏向電磁石内のビームパイプに衝撃を与える“ノッカー”を取り付けた。Figure 7 は、偏向電磁石内のビームパイプにノッカーを取り付けた様子である。ノッカーは、ビームからの放射線を受けても壊れないように、圧空を使って動作するものを選んだ（この圧空配管は、ゲートバルブに使われているものを分岐させて作った）。ビーム運転中に、リモート制御できるように、Fig. 8 に示すシステムを構築した。Operator Interface (OPI)から Programmable Logic Controller (PLC) に命令を出して、2.4 V の ON/OFF することで電磁弁のオープン/クローズを行い、ノッカーを動作させる仕組みである。ノッカーを動作させた際には、アルミニウム合金製、銅製のどちらでも、グループ構造を持つビームパイプでは時間差はあるものの 100 % の確率で圧力バーストが起き、ビームがアボートされた。グループ構造を持たないものは、ノッカーで叩いても圧力バーストは起こらなかった。このことから、圧力バーストの原因に、グループ構造は関係していると考えられる。また、運転時にグループに捕

2017 年度末に予定されている Phase- II 運転では BELLE-II 測定器を用いた物理実験が始まる。また、最終収束系として超電導四極電磁石が稼働する。ビームロスやビームアボートが多発すると、実験の支障となるだけでなく、場合によっては測定器の損傷、超電導電磁石のクエンチをもたらす。そのためには、できるだけ圧力バースト、ビームロスを低減する対策が必要である。ここで述べたように、現状、ビームロスの最も怪しい原因はビームパイプのグループに捕捉されたダストとビームとの相互作用である。そこで、Phase- II 運転前に、ビームパイプをノッカーで予め叩き、グループに捕捉されているダストを落としておくことを考えている。現在予備のビームパイプを使って、ノッカーの強さ、ノックする回数などの評価を進めている。

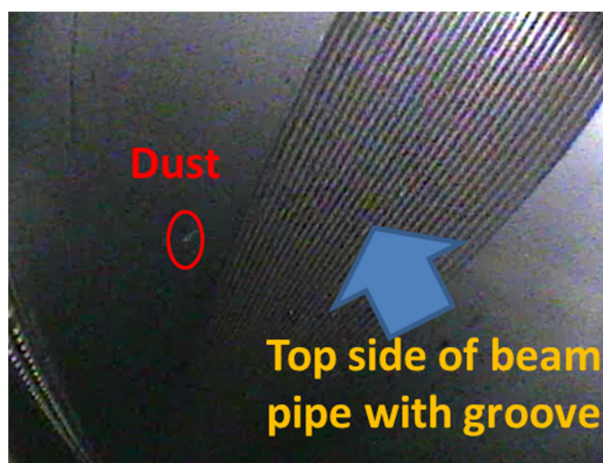
さらに、ダストが落ちてきているかを実際に目視で確認するために、Phase-1 運転終了後大気開放をした際に、ファイバースコープをビームパイプ内に入れて、ビームパイプを叩いてみたところ、グループからダストが落ちてくるところが、撮影できた。その様子を Fig. 9 に示す。このことから、運転で使われているビームパイプのグループにダストが実際に捕捉されていることがわかった。

Figure 9: Dust dropping from the groove in the beam pipe observed at the same timing of knocking.

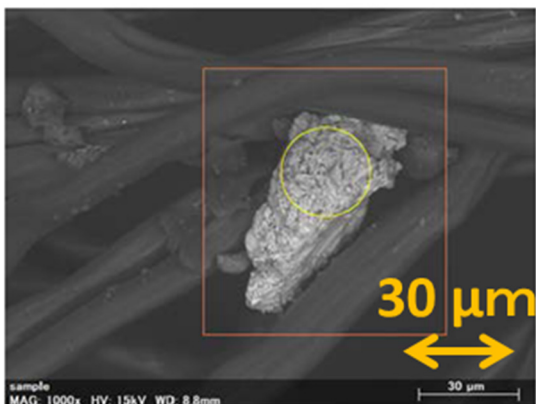
Si, O を主成分とする粒子は、砂等だと考えられる。Fe, O を主成分とする粒子と V, Zr を主成分とする粒子は、NEG ポンプが原因だと考えられる。Ti, O を主成分とする粒子は、電子雲を抑制するためにコーティングしている TiN が NEG 由来のものだと考えられる。Al, O を主成分とする粒子は、アルミニウム合金のビームパイプを押し出しで作製した後に洗浄しているが、それでも残ってしまったビームパイプ由来のものではないかと考えられる。Figure 10 に、NEG ポンプ由来と考えられるダストの写真と半定量分析の結果を示す。NEG ポンプだと推測する原因は、NEG ポンプ以外に真空ビームパイプの中で V, Zr を使用したコンポーネントはないからである。

Figure 10: A typical dust considered to be generated from NEG elements found in a beam pipe, and the result of semi-quantitative analysis of it.

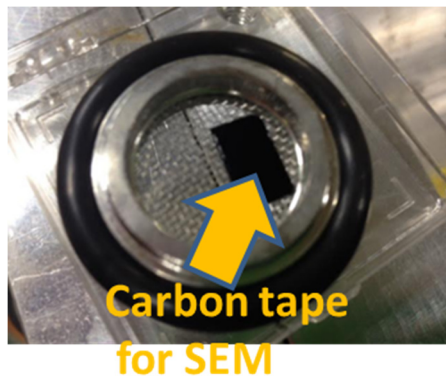
されてしまったのだと考えられるが、他の粒子に関しては、粗引き時やパージ時に粒子が舞い上がり、グループに挟まったのではないかと考えてみた。この推論を検証しようと、Fig. 11 のように、メッシュ付 O リングの上に、SEM 用導電性カーボンテープを貼り付けて、排気を行った。そのテープを、SEM で分析したところ、ダストが確認された。このことから、粗引きで、ダストが舞い上がることが示された。SEM 用テープに捕獲されたダストで一番多かった成分は、SiO₂ と Al₂O₃ であった。最大粒径は、25 μm 以上であった。NEG ポンプ活性化を行った後にも、ダストの舞い上がりを調べたが、NEG ポンプの成分であるダストが増えたということはない。次に、ビームパイプ中のダストの粒径を詳細に調べるためにパーティクルカウンター（リオン社製 HHPC-6）を使用した試験を行った。試験方法は、Fig. 12 に示すように、ビームパイプ内部のみ測定できるようにフランジ部分にパイプを挿入してパーティクルをカウントした。Table 1 に、ノッカー動作前後の粒径

Figure 11: Conductive carbon tape prepared at the top of a rough pumping system to collect the dust during the evacuation.

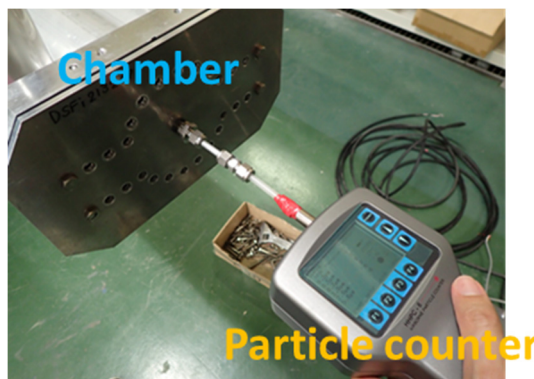
毎のパーティクルの数を示す。ノッカーは 5 回動作させた。ノッカー動作前後で比較すると、ノッカーを動かした後の方では、0.7 μm 以下の粒子は増えていないが、5 μm 以上の粒径の大きいパーティクルが検出されるようになった。グループに捕捉されていた粒子の中には、5 μm 以上の大きい粒径のものがあることを示す結果である。

Figure 12: Particle counters to count dust sizes and the numbers in a beam pipe.
