## J-PARC 3 GeV シンクロトロンビームコリメータの故障原因究明作業

### A FAILURE INVESTIGATION OF THE BEAM COLLIMATOR SYSTEM IN THE J-PARC 3 GEV RAPID CYCLING SYNCHROTRON

<sup>A)</sup> Accelerator Division, J-PARC Center, Japan Atomic Energy Agency (JAEA)

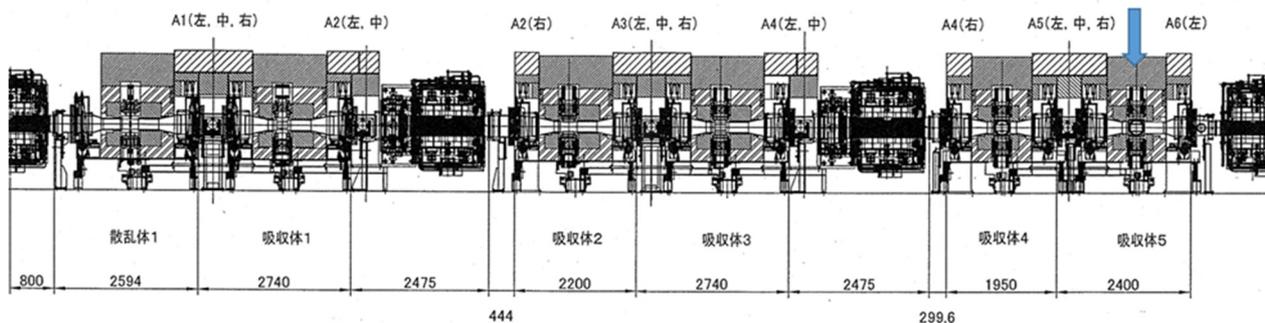
Figure 1: Schematic layout of the RCS collimator system.

従って、RCS には、ビーム損失を局所化し、機器の放射化を抑制するためにビームコリメータが設置されている (Fig. 1)。

2016/4 Abs.5故障

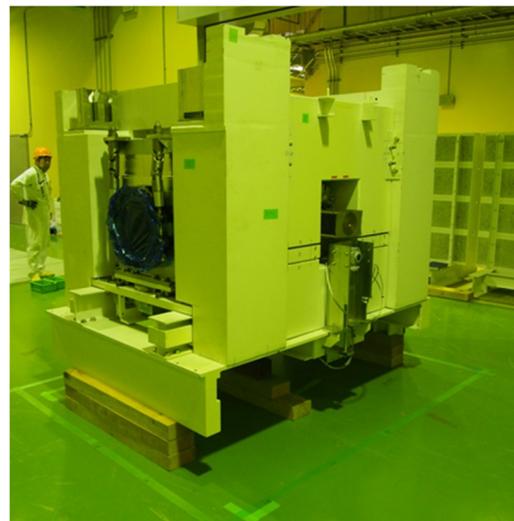
Figure 2: Photograph of the failed collimator.

Figure 2 は RCS 搬入室に移動した状態の故障したコリメータ吸収体(Abs.5)の写真である。この段階では遮蔽体はコリメータチェンバーに装着されている状態である。

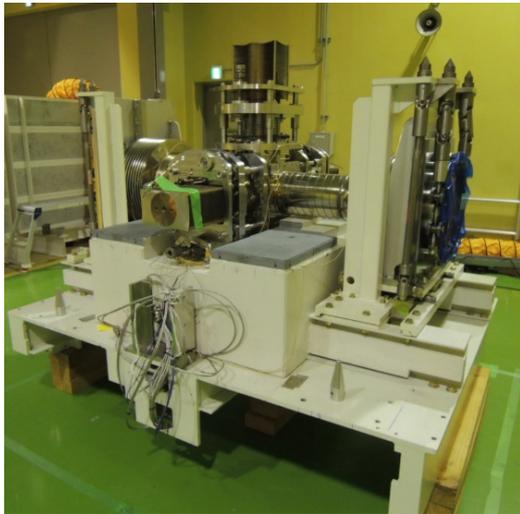
Figure 3: Photograph of the failed collimator without radiation shields.

想していた。実際の被ばく線量は最大でもその値以下だった。Figure 3 は上部遮蔽体を撤去した状態でのコリメータの全景写真である。

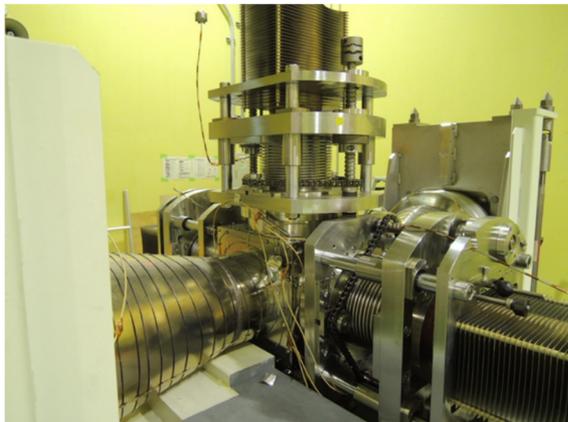
Figure 4: Photograph of the failed collimator chamber.

Figure 4 はあらわになったコリメータチェンバー中央部分の拡大写真である。ビームは写真の左部分ラッパ状のダクト内を右に向けて通過する。写真より上部及び左右部のコリメータブロック駆動部分が目視できる。遮蔽体を撤去した段階(Fig. 4)で目視可能な大きな故障箇所は見つからなかった。

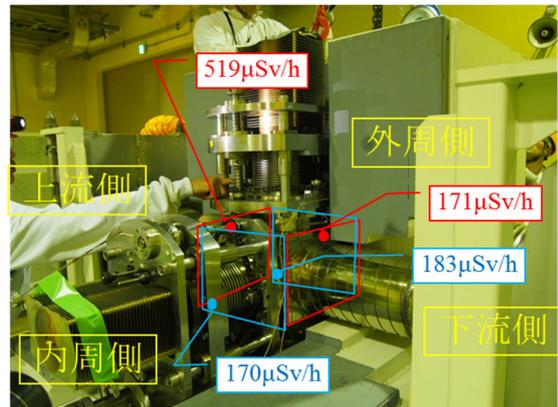
Figure 5: Results of the radiation dose survey for failed collimator.

真空リーク箇所特定作業に移る前に、遮蔽体を撤去した状態での、作業エリアの放射線線量サーベイを行った。その結果を Figure 5 にまとめている。全体的にコリメータブロックに近いチェンバー中央部分の残留線量が高い傾向が見られた。チェンバーから 30cm 離れた場所(1 foot distance)の線量は  $20 \mu\text{Sv}$  以下と想定より低い値が観測された。これは、時間経過による残留線量の低下に起因するものと考えられる。実際に故障時には  $40\text{mSv}$  であったコリメータブロックの表面残留線量は、遮蔽体解体時には  $11\text{mSv}$  に減衰していた。

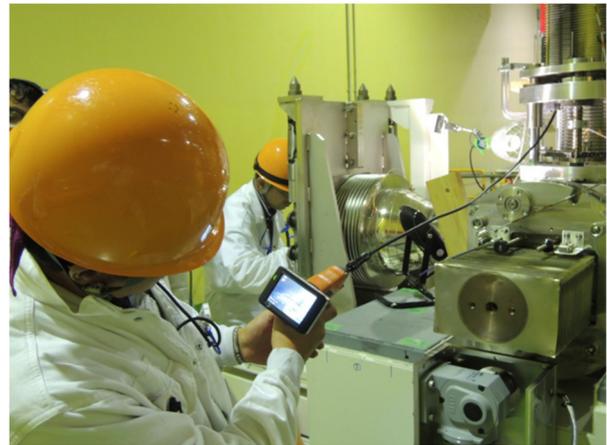
Figure 6: The aspect of a work to specify vacuum leakage point.

目視にて真空リーク箇所の特特定ができなかったため、まず、コリメータチェンバー両端の解放部を封止し、真空粗びきして、集音マイクを使用しておおよそのリーク箇所の特特定作業を行った。その時の様子を Figure 6 に示す。本作業では集音マイクとして超音波リークディテクターカメラを使用した。この手法の利点は音でおおよその場所を判定でき、被ばくを抑えるために離れた場所からも測定できることである。また、このリークディテクターカメラはリーク箇所の音の大きさをカメラの色で把握できる機能を持つことから、作業時間の短縮に役に立った。

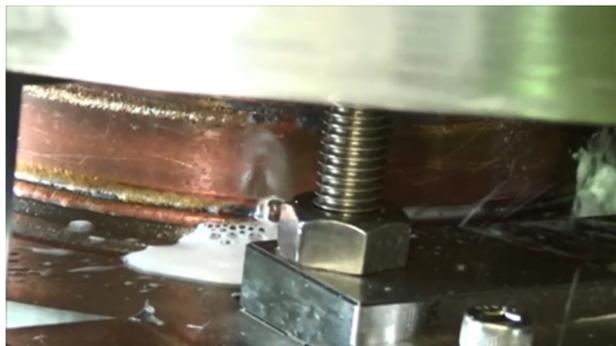
Figure 7: The state of vacuum leakage point with snoop method.

集音マイクにておおよそのリーク箇所を特定した後、コリメータチェンバーを加圧して、スヌープ液を使用したスヌープ法による詳細なリーク箇所の特特定作業を行った。その際の様子を Figure 7 に示す。

スヌープ法によるリーク箇所特定作業の結果、上部コリメータブロック駆動部にて、コリメータブロックと真空容器外の冷却フィンを接続する円筒型の銅ブロックと駆動フランジとの溶接部分(この場所は真空境界部分でもある)に大きな真空リークが発生していることが判明した。

従って、今回大規模な真空リークが発生した箇所が上部駆動部の銅ブロックと駆動フランジ溶接部分であることが分かった。

特定した真空リーク発生箇所をコンパウンドにてふさぐ

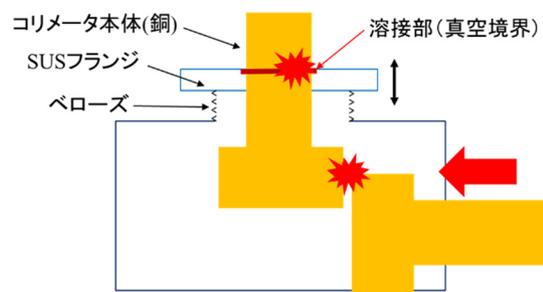
Figure 8: Schematic view of accident of the RCS collimator.

真空リークの発生箇所が銅ブロックと駆動フランジ溶接部分であること、及び、真空リーク発生時の状況から、我々は今回の大規模な真空リークを伴うコロメータ故障は真空チェンバー内にてコロメータブロックが衝突したことによるものと推定している。故障したコロメータ吸収体は、駆動範囲を限定するリミットスイッチ以上の範囲でコロメータブロックを駆動した場合、チェンバー内部にてコロメータブロック同士が干渉することを確かめた。実際の故障事象は以下のような流れで発生したものと考えられる。

1. コリメータ制御システムの不調(駆動リミットスイッチを認識しない)
2. コリメータ本体が想定外の挙動(想定駆動範囲外の動作)
3. 真空ダクト内部でコロメータ本体(上部と側面部)が干渉、衝突(コロメータ撤去後に実機で干渉することを確認した)
4. リーク箇所(溶接部)に負荷がかかった(Figure 8)
5. 溶接部が割れてしまい、真空リークが発生した

今回の大規模な真空リーク事象がコロメータブロックの駆動制御不具合に起因するものならば、現在稼働中の他のコロメータでも発生し得る。そこで同様の事象が発生しないようにするため、既設コロメータに関しては、制御系の見直しを図った。具体的には今回異常が発生した VME のモータコントローラに変えて、故障後に検証試験を行い、VME よりも安定である事が確認できた横河の PLC に入れ替えた。さらに、コロメータ駆動ソフト

ウェア内に駆動範囲を制限する機構を設けた。
