## KEKにおける9セル超伝導空洞 IHEP-04 の内面検査

### INSPECTION OF INNER SURFACE IN IHEP-04 9-CELL CAVITY AT KEK

TESLA-type 9-cell superconducting cavity (IHEP-04) was fabricated by IHEP (Institute of High Energy Physics, Chinese Academy of Sciences). The vertical test of the IHEP-04 cavity was carried out at KEK. Electropolishing (EP), annealing, pre-tuning and inspection of inner surfaces were carried out, prior to the vertical tests. The results of inspection of inner surface, which is largely related to the high-gradient performance in the IHEP-04 cavity, are described in this paper.

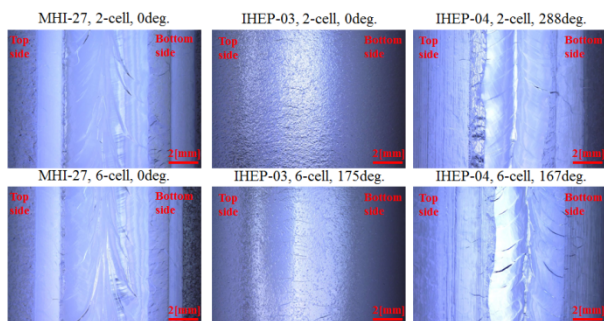
Figure 2 は、各空洞における EP1 後の赤道の溶接ビード比較である。MHI-27 は、ビードの幅が一周にわたって一定であり、一直線に溶接されている。IHEP-03 は、KEK に空洞を送る前に IHEP において実施した内面検査により、大きな欠陥が発見され、80 $\mu$ m のパレル研磨を実施したため、溶接ビードの大部分が判別困難であった。そのため、溶接ビードの幅や直線性については、不明であった。IHEP-04 は、MHI-27 と比較すると、溶接ビードの幅が一周する間に細くなったり、太くなったりと一定ではなく、溶接ビードの直線性に対しても、曲がっている箇所がある。

Figure 2: Comparison of bead characteristics on equator between three cavities; MHI-27, IHEP-03 and IHEP-04.

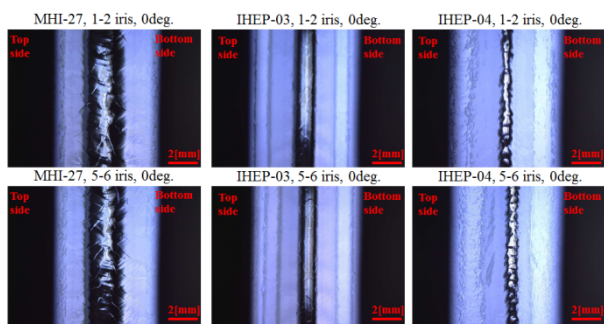
Figure 3 は、各空洞における EP1 後のアイリスの溶接ビード比較である。MHI-27 は、アイリスの溶接ビード幅が他の空洞と比較して一番広く写っている。これは、内面検査用カメラのフォーカス性能のためである。赤道部に比べてアイリス部は焦点距離が短いため、溶接ビードの高低差が大きいと焦点が合わず、ピントがずれて写る範囲が狭くなってしまふ。そのため、MHI-27 の溶接ビードは、同じの高さでの幅が広いと言える。IHEP-03 は、溶接ビードの凹凸具合で見られる影模様が一直線になっており、パレル研磨によって溶接ビードの表面が滑らかになっている事が分かる。また、ビードの幅が細く写って

いることから、溶接ビードは高く盛り上がっていると思われる。IHEP-04 の溶接ビードは、IHEP-03 と同様に細く写っているために、溶接ビードが高く盛り上がり、写っている影模様が直線的でなく、ゆらめいて見えることから、溶接ビードの高さは一定ではないと思われる。

Figure 3: Comparison of bead characteristics on iris between three cavities; MHI-27, IHEP-03 and IHEP-04.

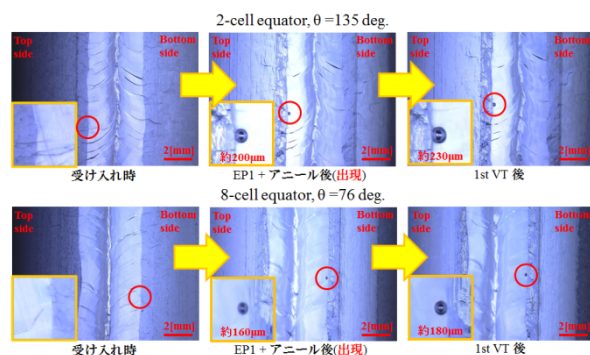
Figure 4 は、EP1 後に溶接ビード上に出現した深い欠陥の例を示している。このタイプの欠陥は、たて測定においてクエンチを引き起こす可能性が非常に高い。また、EP2 後には、欠陥のサイズが大きくなっていることから、空洞内部では、さらに大きいピット状になっている可能性がある。

Figure 4: Examples of a deep pit appeared after EP treatment.

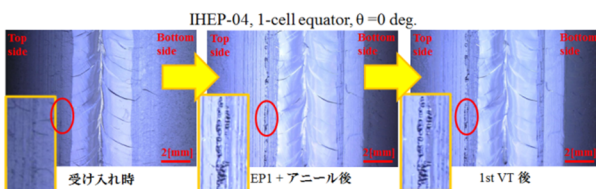
Figure 5 は、EP1 後に溶接ビード脇の機械加工した場所にたてに並んでいるように出現した複数の小さな欠陥の例である。この欠陥の集団は、IHEP-03 も同様に、バレル研磨後の受入時内面検査では見られなかったが、EP1 後に空洞内部より出現した。

Figure 5: Examples of many small pits appeared after EP treatment.

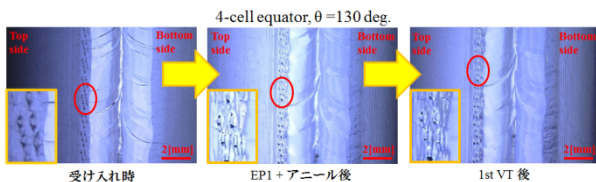
Figure 6 は、溶接ビード脇の機械加工した部分に欠陥同士が同じ一定間隔で存在し、規則性のある欠陥の例である。受入時の内面検査ですでに見られていることから、溶接前、または、溶接中にできたものと思われる。EP をするごとに穴の影になっている黒い部分が小さくなっていることから、穴自体は、浅い穴であったと思われる。

Figure 6: Examples of many small pits appeared before EP treatment.

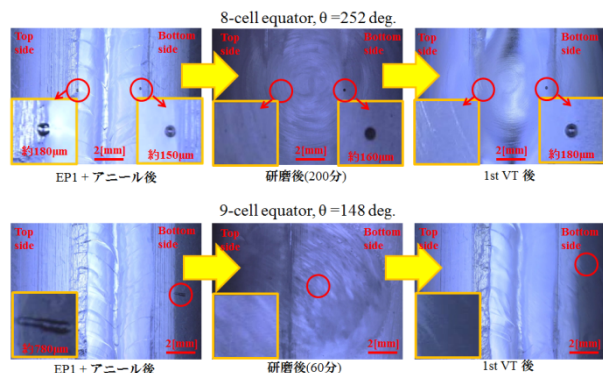
Figure 7 は、今回実施した局所研磨の例として、8セル 252 度と 9セル 148 度の研磨前、研磨後、たて測定後の 3 段階を示している。8セル 252 度の溶接ビード両端の欠陥は、200 分の局所研磨によって、2箇所ある欠陥のうち、上流側の欠陥は除去できたが、下流側の欠陥は、完全に除去する事が出来なかった。たて測定後の内面検査では、下流側の欠陥のサイズがより大きくなっていることから、欠陥の表面部分を軽く研磨しただけで、欠陥自体は、内部でさらに大きく広がっていると思われる。欠陥を完全に取り除けなかった理由としては、クエンチの原因になりそうな溶接ビードに現れた欠陥の数とスケジュールによる時間的制約によるところが大きい。9セル 148 度の溶接ビード脇に横に広がっている欠陥は、短時間で除去することが出来た。

Figure 7: Mechanical polishing of pits at equator (8<sup>th</sup>-cell 252 degree and 9<sup>th</sup>-cell 148 degree).

空洞の内表面に発見された欠陥を除去する方法として、局所研磨機を使用して取り除く方法がある[4]。局所研磨機は、欠陥の状態によって研磨機先端の回転するヘッド部分に取り付けた研磨シートの粗さを変更し、欠陥部分を直接研磨して欠陥を除去できる。欠陥除去後には、研磨によって荒れた内表面を目の細かい研磨シートを使用して滑らかになるように研磨する。

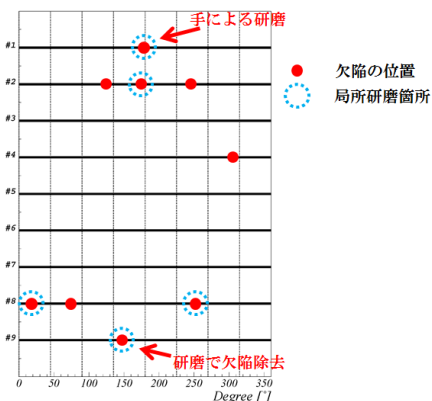
Figure 8 は、EP1 後の内面検査より、溶接ビード近傍

に確認されたクエンチを引き起こす可能性が高い欠陥の位置と局所研磨を実施した箇所を示している。欠陥を完全に除去する事が出来た箇所は、Figure 7 で示した 8 セル 252 度にある 1 箇所の欠陥と 9 セルの 148 度の欠陥のみであった。それ以外の研磨を実施した欠陥は、完全に除去せずに欠陥の内表面部分にあるエッジ部分を軽く研磨した程度に留めている。また、1 セル 175 度の欠陥は、サイズが大きかったために研磨を行おうとしたが、欠陥位置が溶接ビードの端から上流側に約 9mm 離れていたために、局所研磨機本体が空洞のセル湾曲部分に接触して空洞内表面を傷つけてしまう恐れがあるために、人の手によって研磨を行った。この場所も、他の欠陥同様に表面を軽く研磨した程度に留めている。

Figure 8: Position of the pits and the polishing points in IHEP-04 cavity.

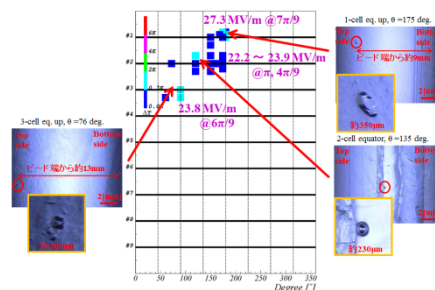
Figure 9 は、たて測定の際の各パスバンドモードにおいてクエンチした時の発熱箇所を色の分布で温度上昇度合いを示し[5]、たて測定後の内面検査の結果からクエンチの原因と思われる欠陥の写真と合わせて示している。人の手で軽く研磨した 1 セル 175 度は、 $7\pi/9$  モードでクエンチしたが、局所研磨機を使用して、欠陥の表面部分を軽く研磨した箇所では、クエンチせずに、局所研磨を実施していない別の欠陥でクエンチしている。ただし、研磨を行った欠陥は、完全に除去したわけではないため、今回のたて測定で発熱した箇所の欠陥を完全に除去し

た場合、完全に除去せずに欠陥表面を軽く研磨しただけの欠陥でクエンチする可能性がある。

Figure 9: Heating locations detected by T-mapping system and photos of the inner surface.
