# 30年以上用いられてきた KEK 電子陽電子入射器 S バンド加速管の内面検査 INSPECTION OF INNER SURFACE OF S-BAND ACCELERATING STRUCTURES OF KEK ELECTRON-POSITRON INJECTOR LINAC USED FOR MORE THAN 30 YEARS

肥後寿泰<sup>#,A)</sup>, 榎本嘉範<sup>A)</sup>, 惠郷博文<sup>A)</sup>, 牛本信二<sup>B)</sup>

<sup>A)</sup> KEK

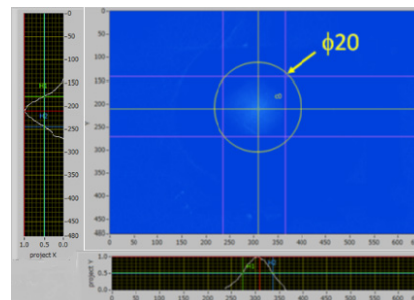
Figure 1: Profile of dark current.

典型的な暗電流プロファイルを図 1 に示した。加速管のビームホール直径は 20mm であり、この穴を占める程の広がりをもつ暗電流であることが分かる。この暗電流は電界放出電子が主原因であり、RF パワーに対して指数関数的に増大することが分かっている。数年前までは

この暗電流がプロファイルモニターのビューポートをチャージアップし真空リークを招いていたが、現在ではチャージアップしないようコーティングで対処しており、暗電流自体での機器の破壊にはつながっていない。しかし現実には、プロファイルモニターで十分視認できない程度まで RF パワーを落として運転しているのが実状である。

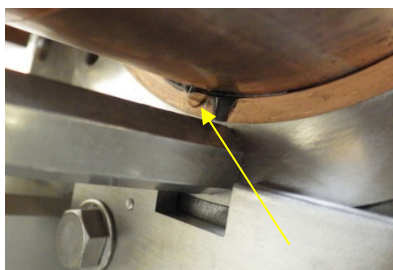
Figure 2: Water leakage to outside.

水漏れは全てカプラー周辺からである。外への水漏れは定期的に目視点検で確認しており Fig. 2 に示した様な場合に検知できる。内部への漏れは真空履歴の異常な振る舞いから検知できる[2]。

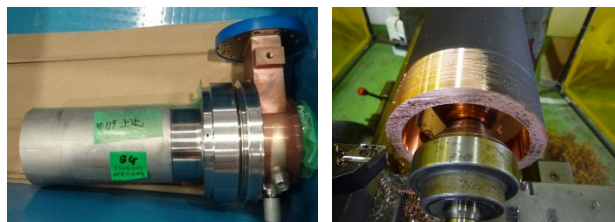
Figure 4: Left: Coupler and connecting several cells and right: peeling off the layer of outer electroplated copper.

胴体部分の冷却水路は、電鍍された加速管本体胴体部分の外側とその周りを囲うシリンダースパイプからなる。この部分の銅表面には Fig. 4(右)に見えるように黒に変色しており、緻密な物質で覆われている。これを掻き取って SEM、X 線の分析を行った。Figure 15(左)に SEM 像を示したが、数十~100 ミクロン級の粉状物質であることがわかった。Figure 15(右)には SEM-EDX スペクトルを示したが、これから元素は銅と酸素がメインであり、炭素由来ではないことが分かった。更に Fig. 16 に X 線回折分析結果を示したが、銅の他に、黒色由来と考えられる酸化銅 (CuO) のピークが顕著に見えている。

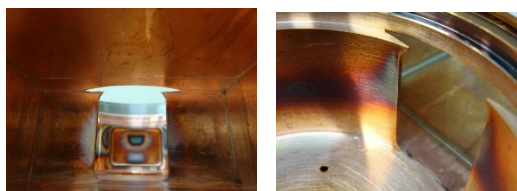
Figure 7: Typical coupler-to-wave guide iris.

4 加速管、8 カップラーを目視検査した。以前からカップラーセル内にグラファイト構造のカーボン付着による黒色化が指摘されてきている[5]が、今回も Fig. 7 に典型例を示したように、全てのカップラーで黒色に変色したエリアが観測された。導波管との間のアイリスの表、裏両側、及び電場対称のためのくぼみ部分に模様が付いている。また、Fig. 7(右)に見えるように、ディスクを外して露出するカップラーアイリス部に放電等による溶解を伴う痕跡は見えない。これは放電頻発していた加速管のカップラーも含めて全てのサンプルを通じて共通している。

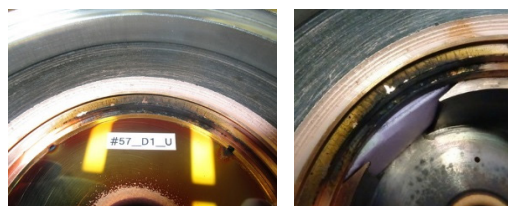
Figure 8: Coupler #57-U.

最も表面が変色し放電痕らしきパターンが見えたのが #57-U カップラーである。Figure 8(左)に第一ディスクを外す前のレギュラーセル側からカップラーセルを覗く方向に見た状態を示した。同図(右)には、第一ディスクを外した後のカップラーセル内状況を写した写真を示した。外周部に黒色の物質が付着していることが分かる。

最も変色が酷かった部分は#57 加速管の入力カップラー側である。Figure 8 にカップラーを取り出した時の写真を載せたが、外側に黒色物質が多量に存在していることが分かる。Figure 9(左)にカップラーを形成しているディスク面の光学写真を載せた。中心部は放電痕らしき構造をもった酷く変色した部分が多く、その周囲にはグラデーションが見え、何らかの厚さの連続的に変わるコーティングがなされていると考えられる。Figure 9(右)には、この裏面にビームホールを経由して侵入したと思われる黒色物質のパターンを示している。

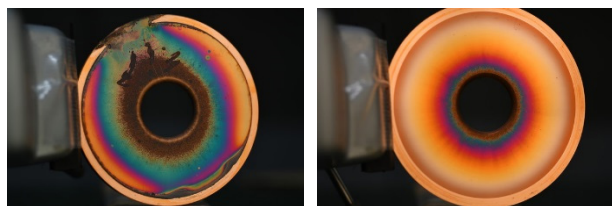
Figure 9: Disk surface in the coupler of #57-U.

Figure 9(左)の面の詳細分析を行った。まず光学顕微鏡でビームホール位置から半径方向に観察し、Fig. 17(左)にあるような、変色、表面凹凸を残す痕跡、等の全体像を得た。図から分かるように、ビームホールから遠ざかるとともに、変色具合が軽微になり、放電痕らしき円形の模様が減ってきて、変色エリアの割合が増える。Figure 17(右)には、拡大写真を示したが、半径方向に次第に変化していく様子が見える。

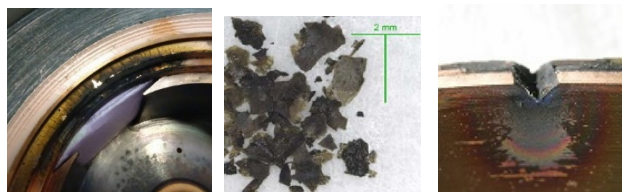
Figure 10: Black flare-like material.

Figure 10 には、左:導波管アイリスを形成する部分のディスクを除いた部分クローズアップ、中央:表面にフレーク状に軽く接合されており、簡単に削り落とせて、以後 SEM 分析に回したもの、及び、右:シリンダーの端面

にエア抜きの為に 90°おきに作られている三角断面の溝に付着している黒色物質と、次のセルを形成する部分(シリンダーの内面)への流入状況を示した写真を示した。

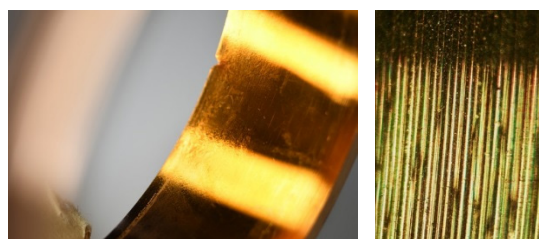
Figure 11: First cylinder following coupler cell.

カップラーセルの次のセルを構成するシリンダー内面を目視観察すると、Fig. 11(右)に示した様に、内面は鏡面を形成する超精密加工面ではなく、回転加工でのツールマークが顕著にみえる。また、カップラーセル側には、Fig. 11(左)に見えるように表面に圧縮応力が加わったときに現れる歪みが観察された。殆どの加速管でこの表面劣化が見えるが、第二セル以降では鏡面加工に典型的な面が観察されており、第一セルでは製造時の EBW による歪みではないかと思われる。

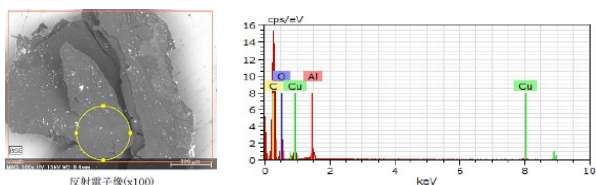
Figure 12: SEM on black flare-like material.

Figure 12(左)に SEM 反射電子像を、(右)に黄色の丸内の EDX 元素分析結果を示した。ミリメートル級のフレーク状で、C と O が主成分、微量の Cu が観測された。当初、冷却水と銅の化学反応により酸化銅系の物質ができていたのではないかと想像したがそうではないようだ。Al はアルミ資料台の影響と思われる。Figure 13 に示した X 線回折パターンをとると、Cu<sub>2</sub>O が微量に観測されたものもある以外は銅の典型的なパターンのみが良くみえており、銅酸化物が主ではないことが分かった。

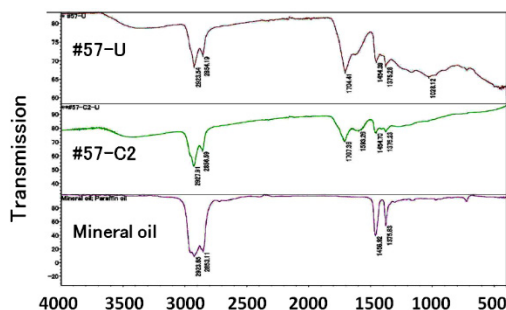
Figure 14: Infrared absorption spectra.

フレーク状の剥離物質のうち、割に薄い黄色のものは、Fig. 14 に赤外吸収計測結果を示したが、 $1400\text{cm}^{-1}$  や  $2900\text{cm}^{-1}$  近傍のラインが、最下段に示した鉱物油に典型的にでるラインに合致し、CH 結合由来のものであることが分かった。

以上の理解が得られたが、特にカプラー近傍の真空表面には炭素起源の黒色系物質がセル内に拡散して表面層を形成しており、放電痕のある部分ではその量が少ないことが分かった。黒色物質と真空放電の関連は不明であるが、残留ガス成分としての炭素を減らすようオイルフリーの真空システムを採用すべきこと、また冷却水の真空中への漏れを起源とする黒色物質の発現も疑われ、長期運転にわたり冷却水から真空へのシールを確実にする設計、製造技術が望まれる。冷却水の外部、内部、双方への漏れに関しては、導波管の挿入構造に伴い、EBW 接合部の円周上の均一性がそこなわれたことにより、漏れやすくなっていると思われる。特に EBW 接合に不具合がでると真空中に漏れることになり、多くのカプラー近傍で生じている黒色の変色につながり、酷い時には放電の頻発にもつながることになるので、今後設計変更が望まれる。

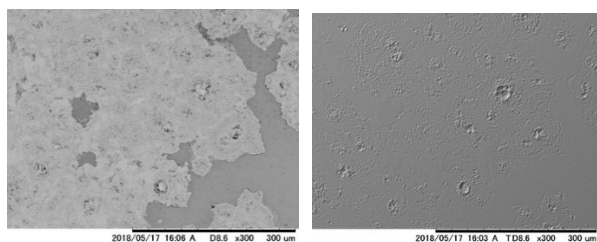
Figure 18: SEM in reflection view and up/down contrasted view. Horizontal bar indicates 300 μm.

Figure 18 に SEM 反射電子像を示した。左は元素の違いが分かるように、右には凹凸を顕著に観察できる角度からの像である。Figure 19 には同じ場所の元素のマッピング像を示した。これらからも凹凸の少ないエリアは炭素リッチなエリアであり、酸素も多いことが分かったが、同時に銅の分布が視野全体に一樣であることも分かり、炭素や酸素層の厚さが SEM 観察深さより十分薄いことを示していることもわかる。

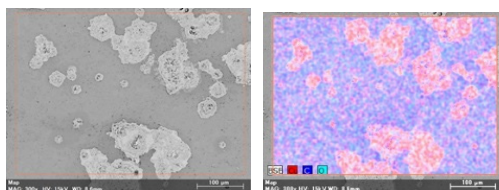
Figure 20: SEM and EDX view. Bar show 100 μm.

放電痕を示している典型例と思われる  $0.5\text{mm}^2$  エリアを SEM 分析した結果を Fig. 20 に示した。放電痕と思われるスポットは 100 ミクロン級のサイズであり、そのエリアは銅リッチである。それ以外のエリアは炭素と酸素が主に見えている。このエリアの凹凸を強調した SEM 像を Fig. 21(右)に載せたが、放電で銅リッチになっている部分は凹凸が大きく、表面の構造的な変化がみえるが、炭素、酸素リッチのエリアは凹凸が少ないことが分かる。
