# J-PARC 3-50BT B15D電磁石 の層間短絡

J-PARC BT&MR Group, Masashi J. Shirakata

THOH06, PASJ16 (31<sup>th</sup> July to 3<sup>rd</sup> August)

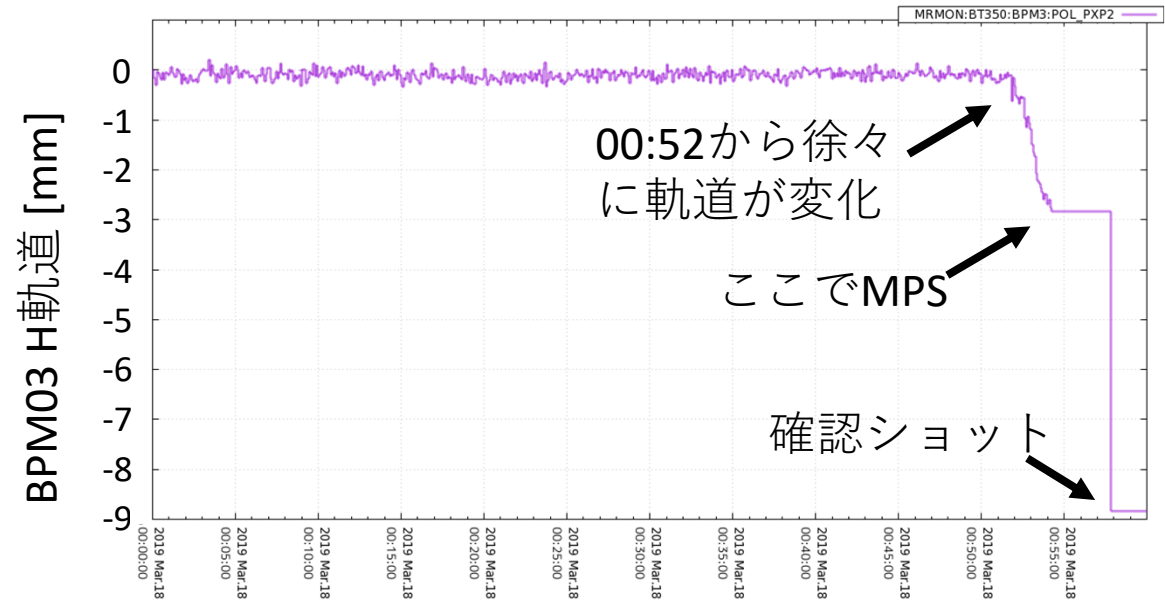
MR BLM10でMPSが発報  
軌道を確認したところ、BPM03のところから軌道が左側（MRからみて内側）にずれていた

00:57に確認のため1-shot撃ったところ、状況がかなり悪化していたため、運転中止とした

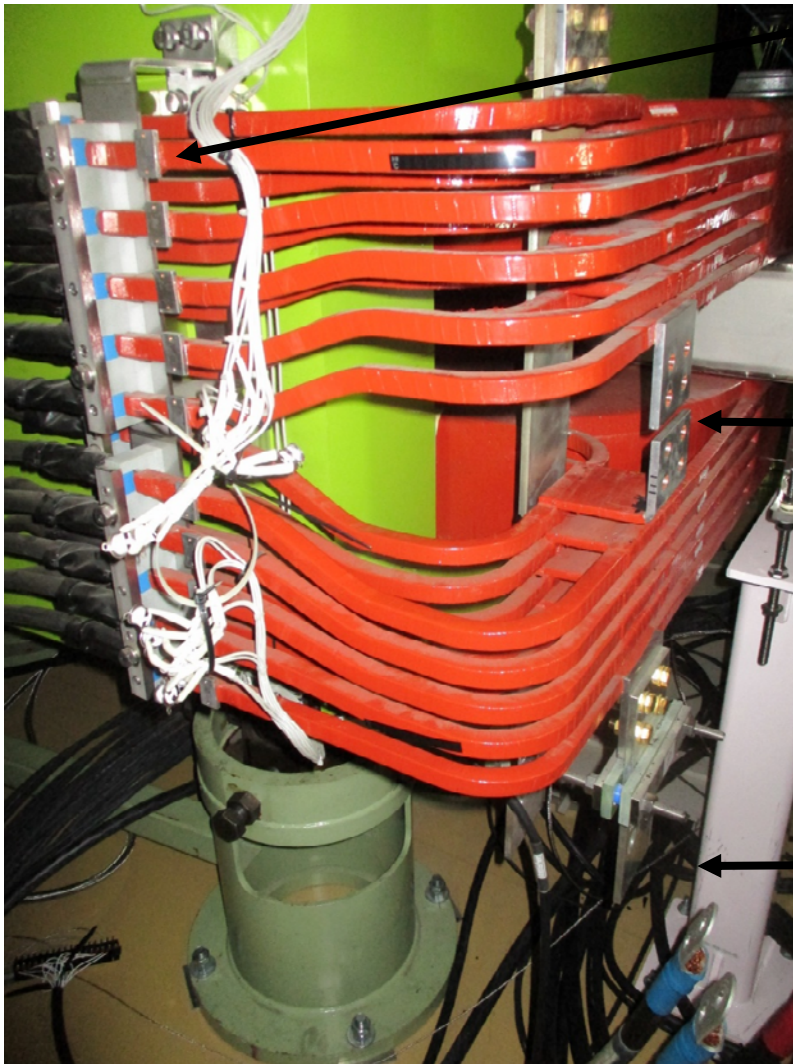
バイメタル温度接点を外した。

上コイル、下コイルの接続を外した。

主回路ケーブル外した

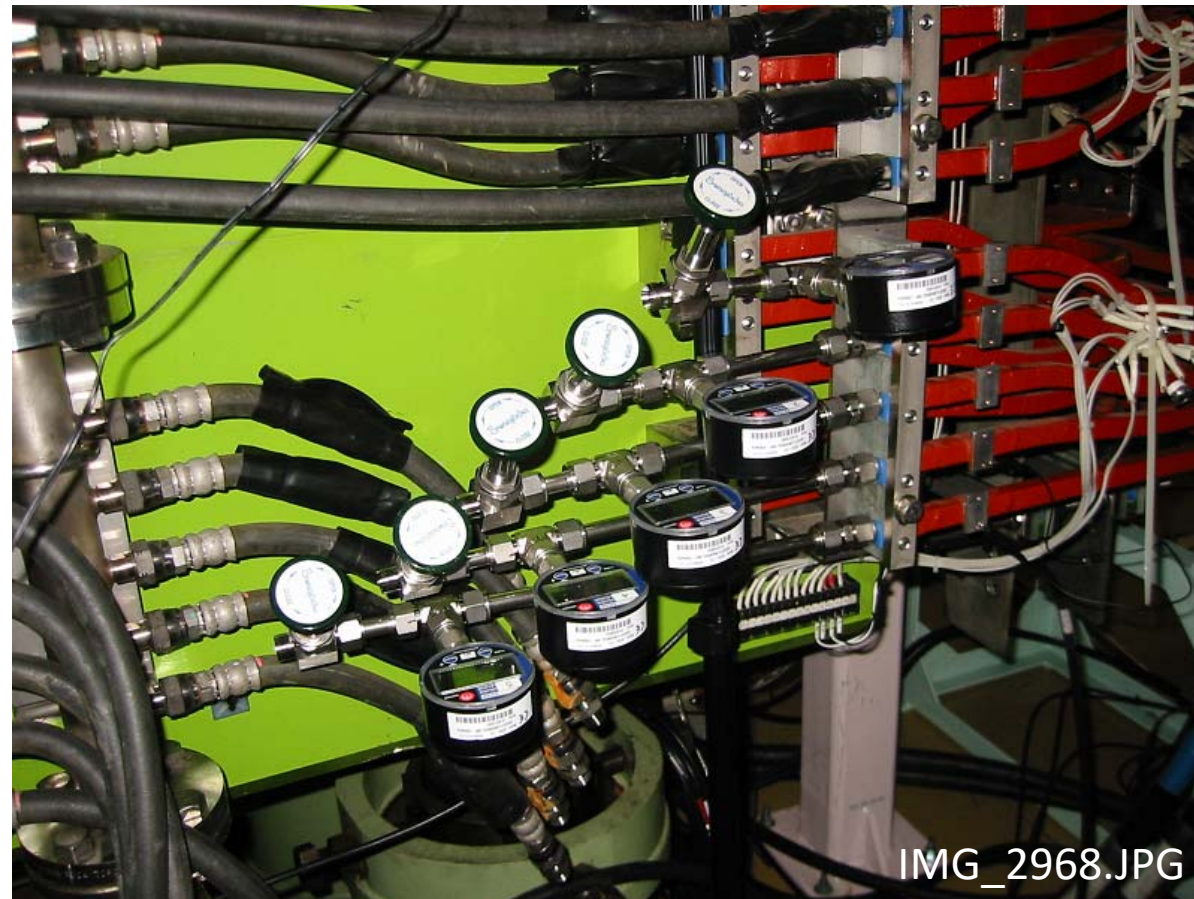
下コイル格段（水路）に圧力計を取り付け

0.51 MPaで空気圧をかけ、一晩圧力の変動をみた

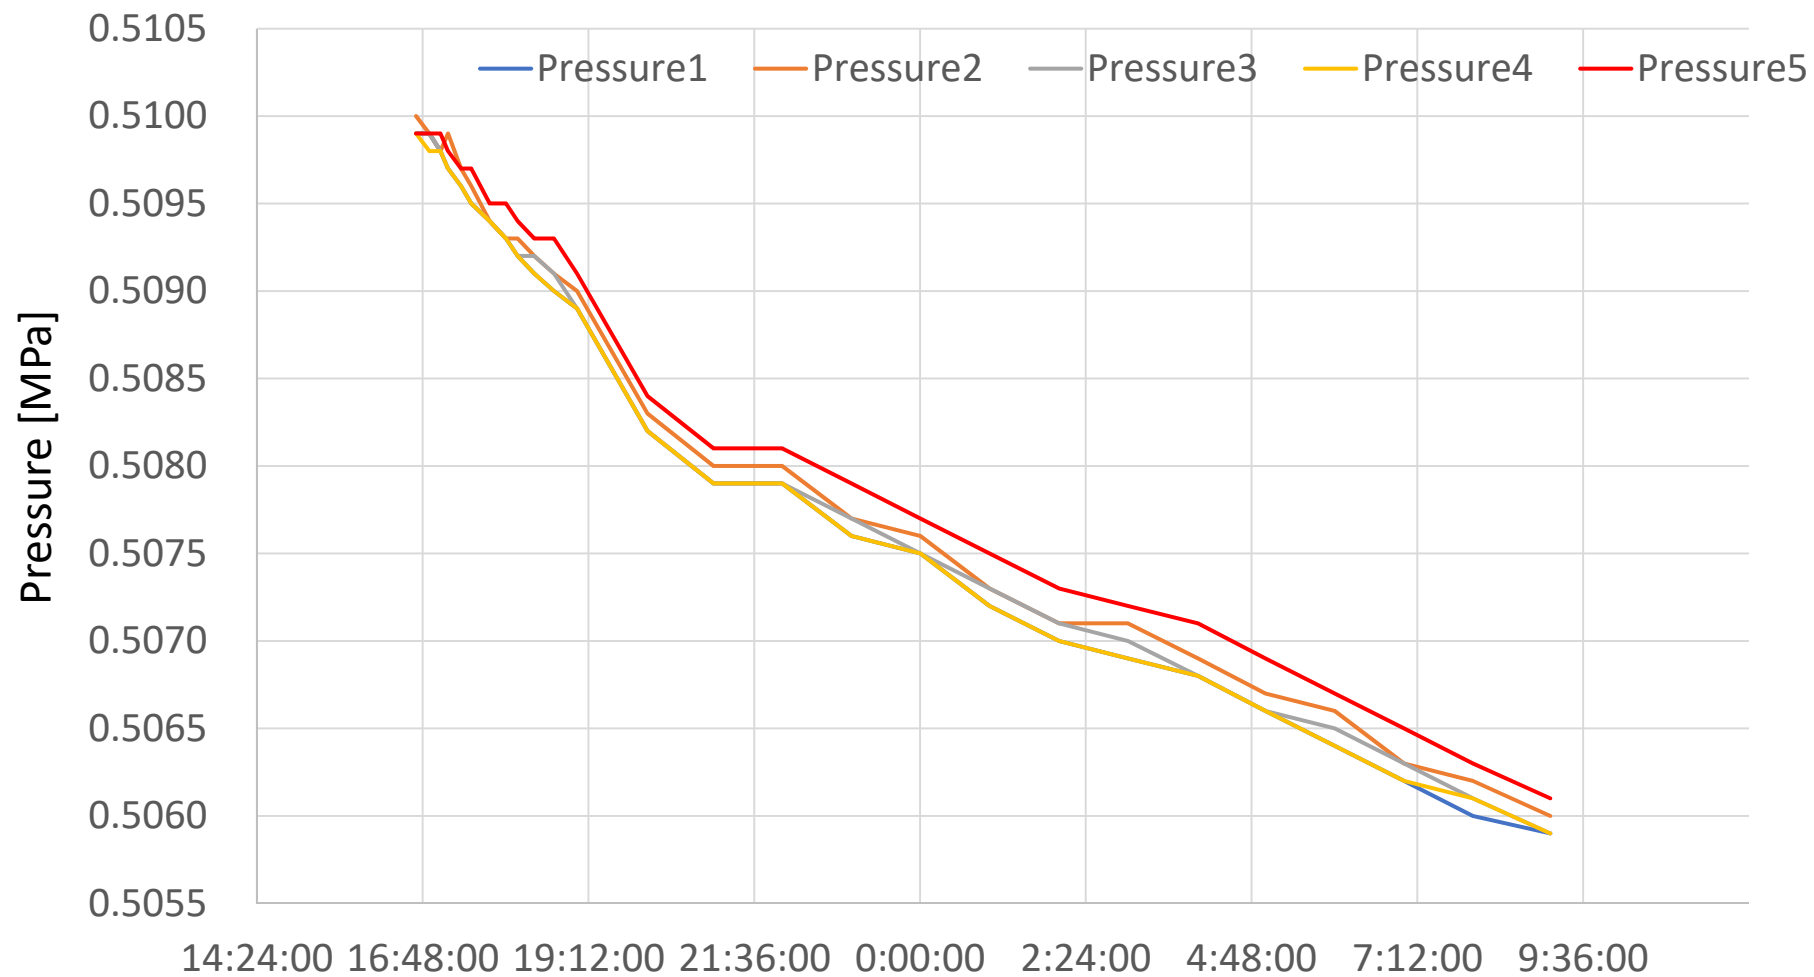
空気圧の減少に、水路の違いによる有意な差は無し

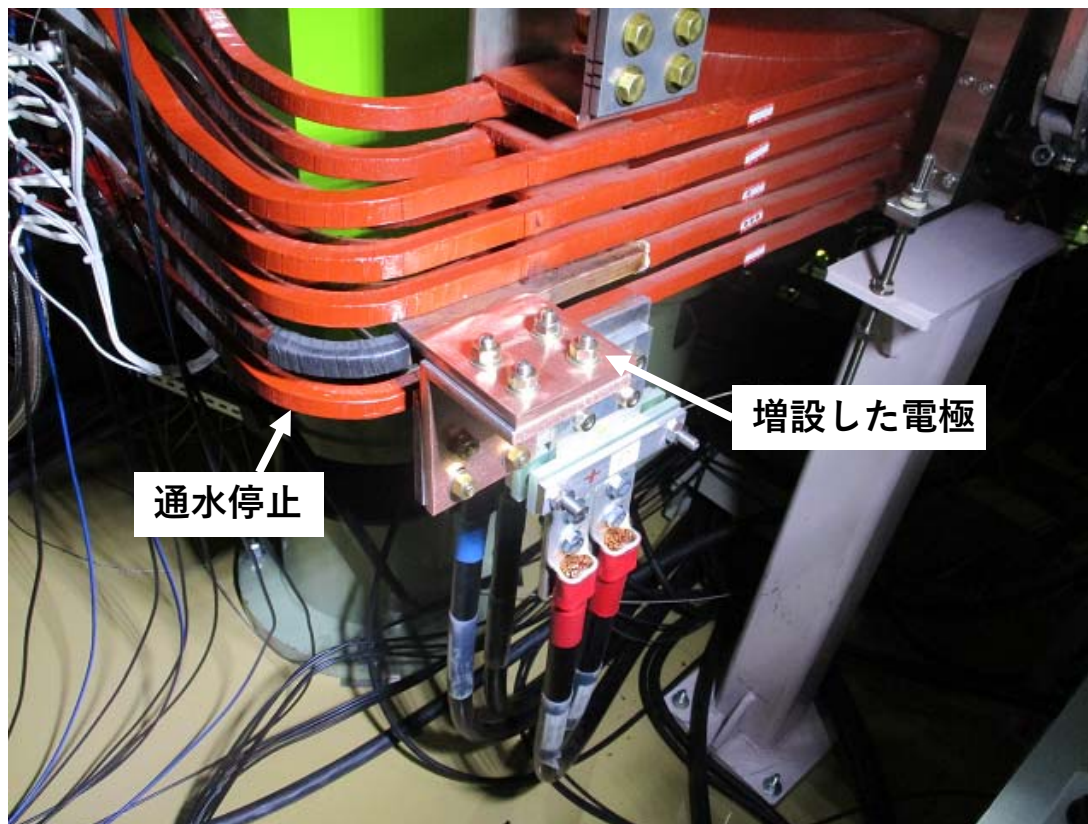
### 下コイル 2 段目の新給電電極

## 下コイル 2 段目に新給電電極を設けた

- インピーダンス測定で最も異常と考えられた、下コイル 1 段目をバイパスする
- コイル異常の原因は冷却水漏れであると思われるため、1 段目は通水しない（漏れが 1 段目であれば、これ以上の事態の悪化はなくなる）
- 1 段目の元からある給電電極は絶縁し、解放端とする（ループをつくらない）

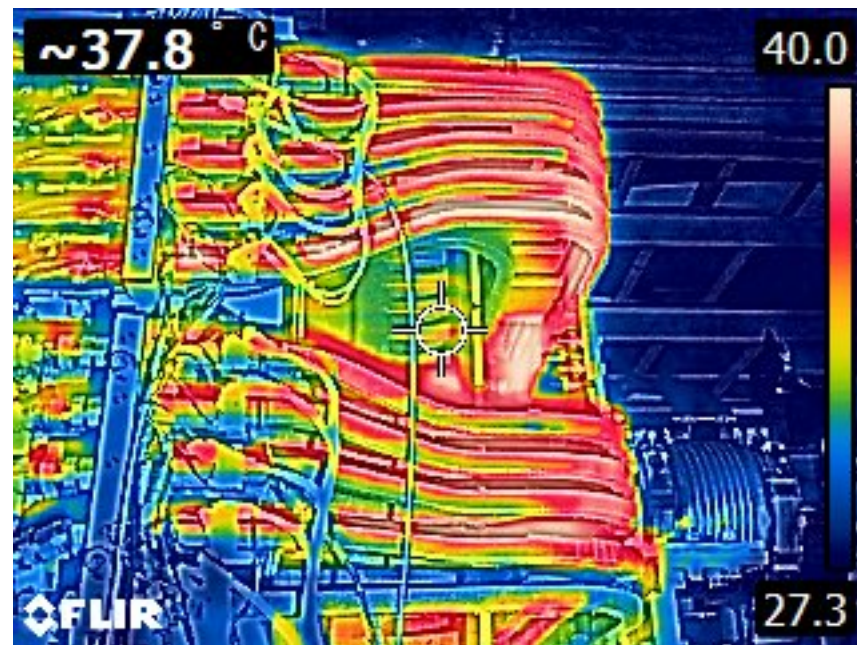
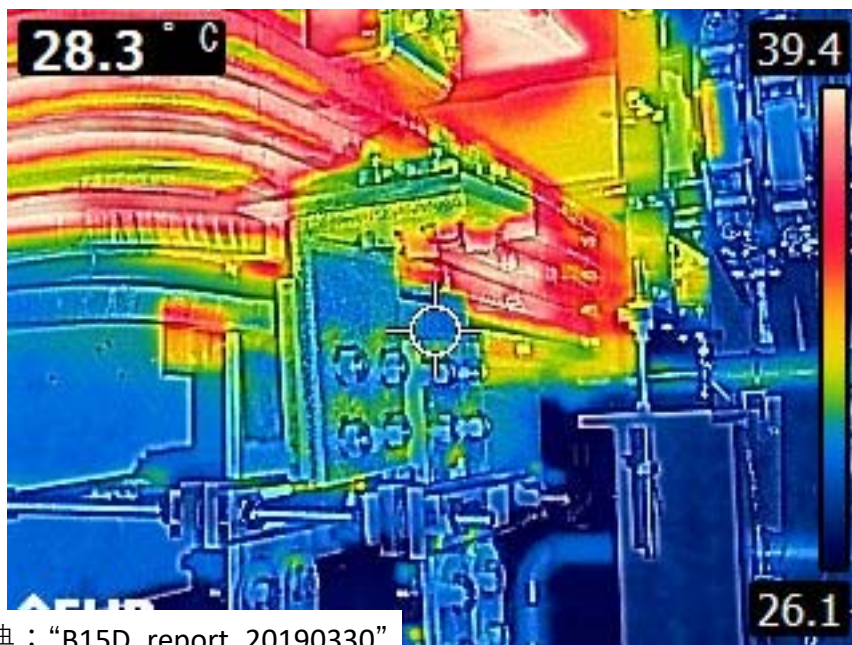
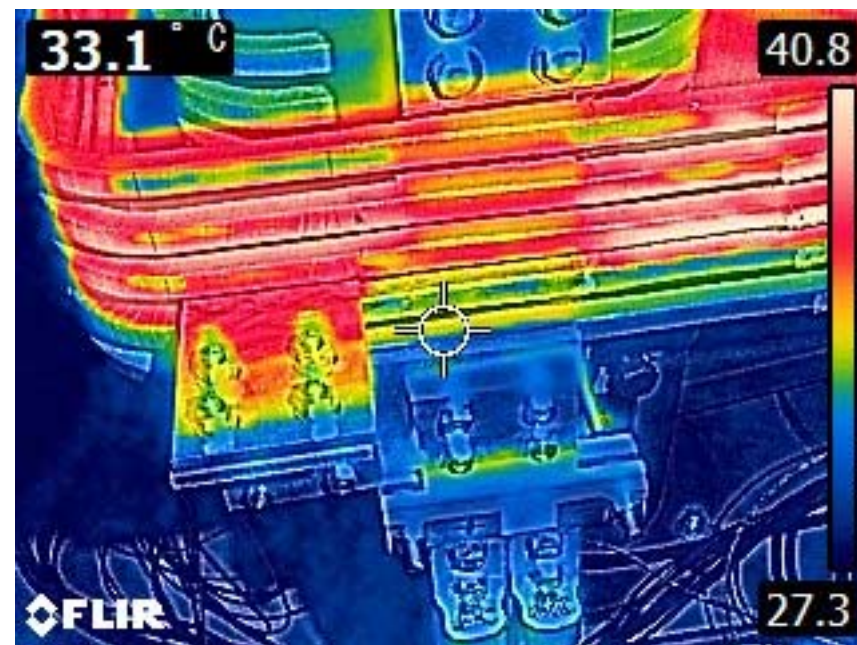
## 830 A 連続通電時の温度分布

- 最も高温となる冷却水還りで41°C程度
- 新設した電極周辺の温度上昇は認められない

- コイルを一段バイパスしたことによる問題は無いと考えられる

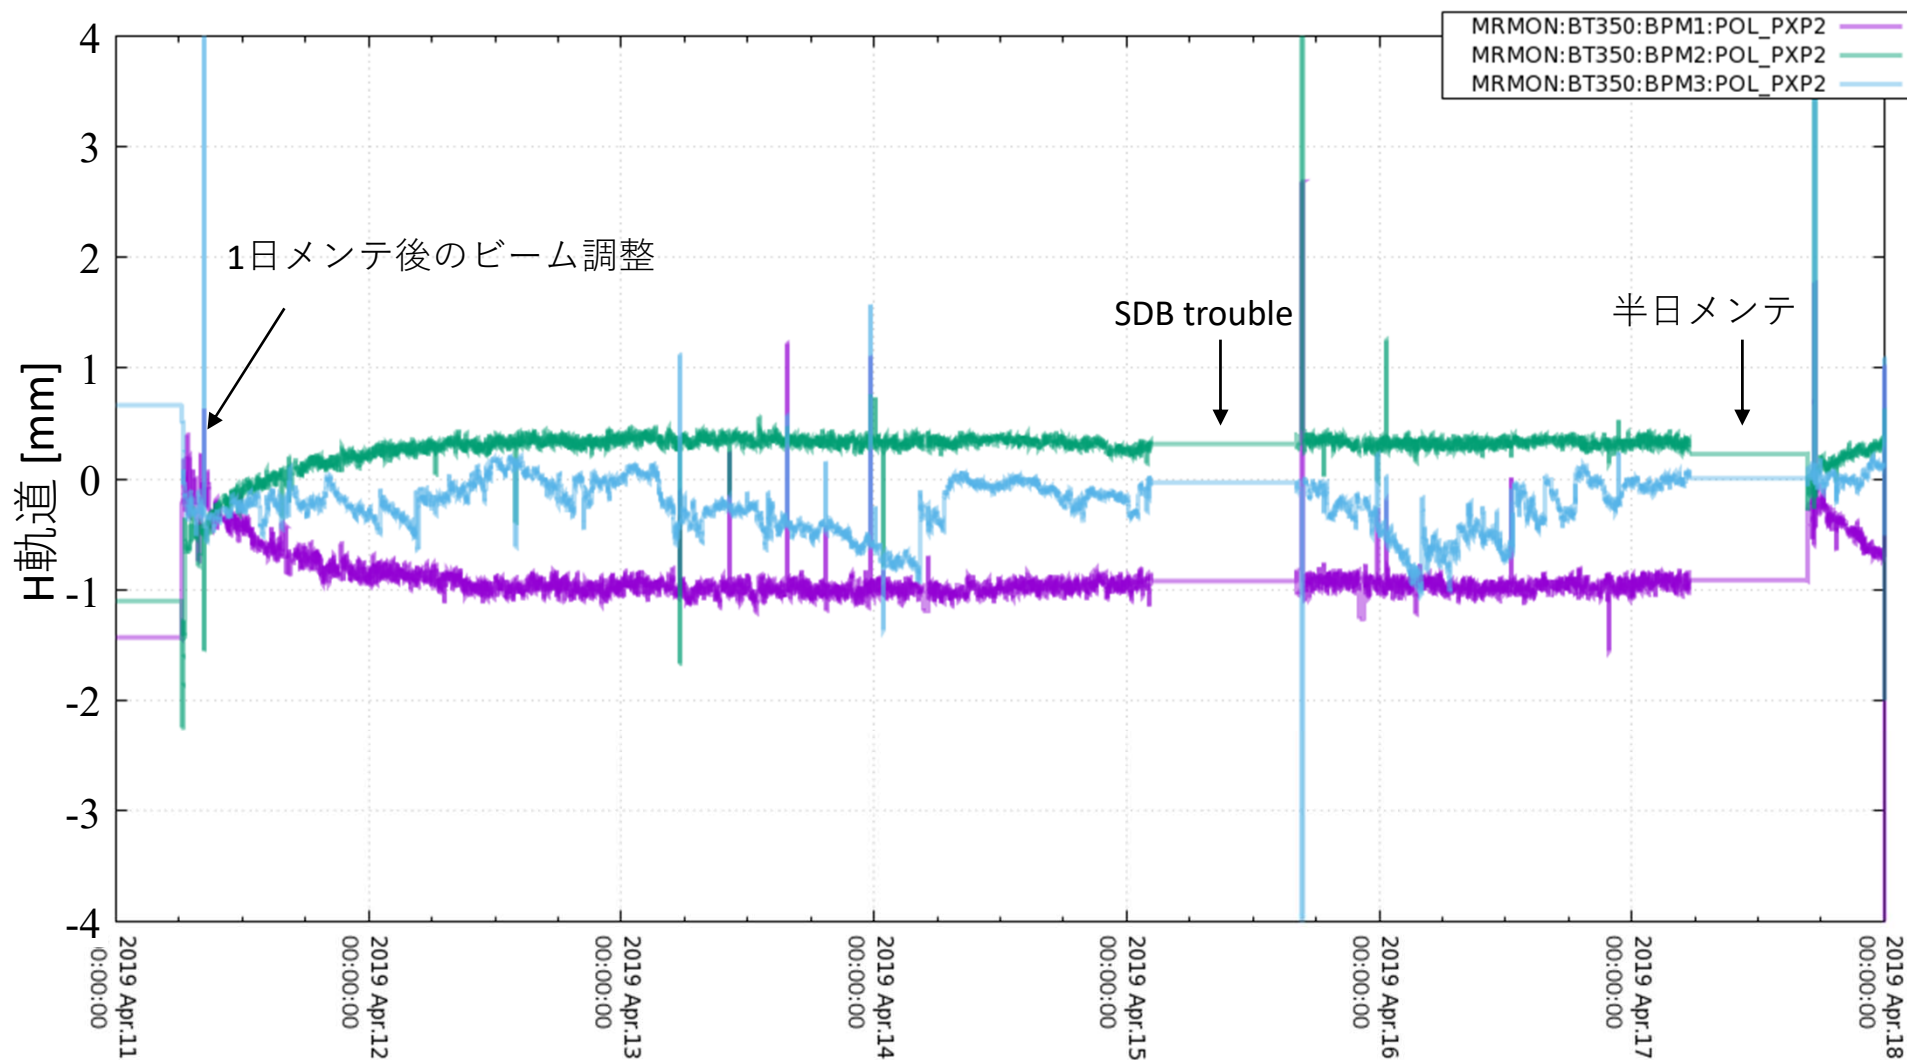
第二週目(4/11 ~ 4/17)

BPM3で±0.3 mm程度の変動が継続

段間電圧は 2 段目が不安定

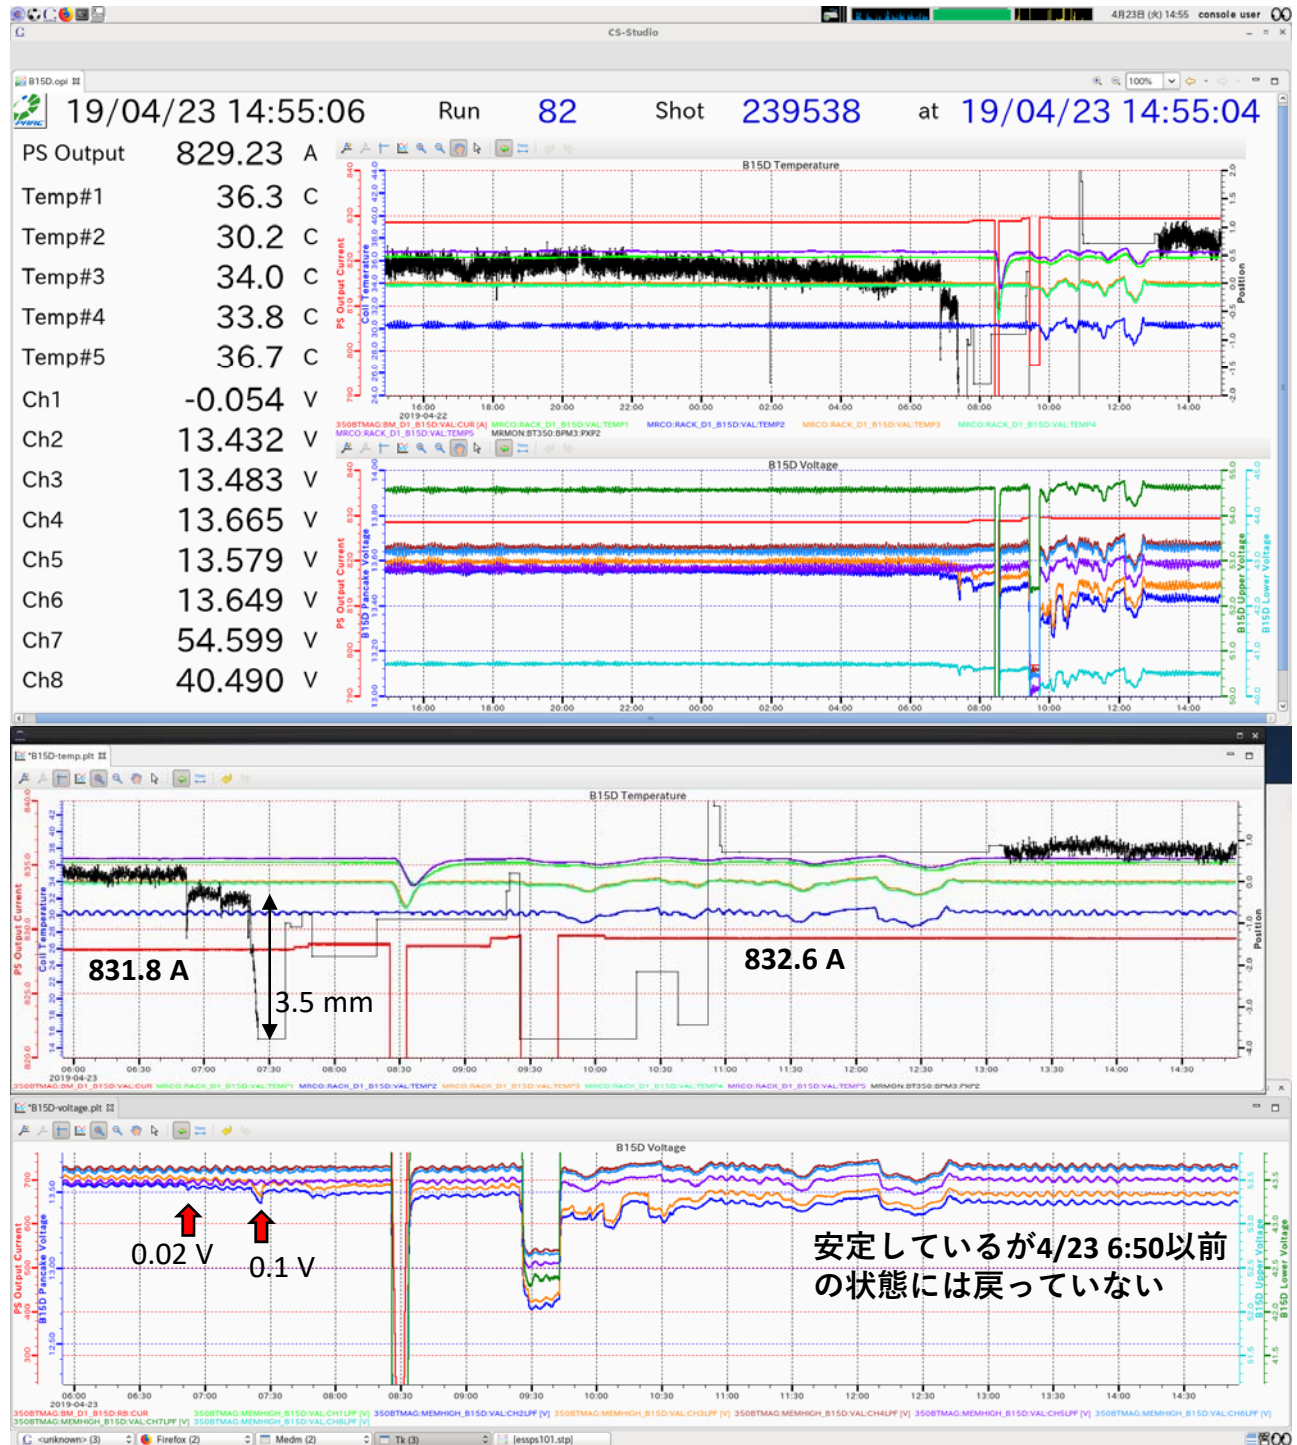
# 2019/04/23 06:50からの急変

- **2段、3段目の電圧が同時に低下**  
→ 軌道ずれ
- 0.2 Aステップの補正を試みるも、元の軌道まで戻せない
- B15D: 832.8 A以上は不安定になる
- 電流をいったん下げるとch.2, 3の電圧は低下したままとなる

段間電圧の基準  
 警報： 13.40 V  
 Soft-MPS： 13.35 V

- B15D: 832.6 Aを上限とする
- 軌道はZSH02, 03の2台のステアリングで戻す
- 1.5時間、電圧が安定であることをみて、HD利用運転再開
- 今のところ安定しているが、4/23 6:50以前の状態には戻っていない

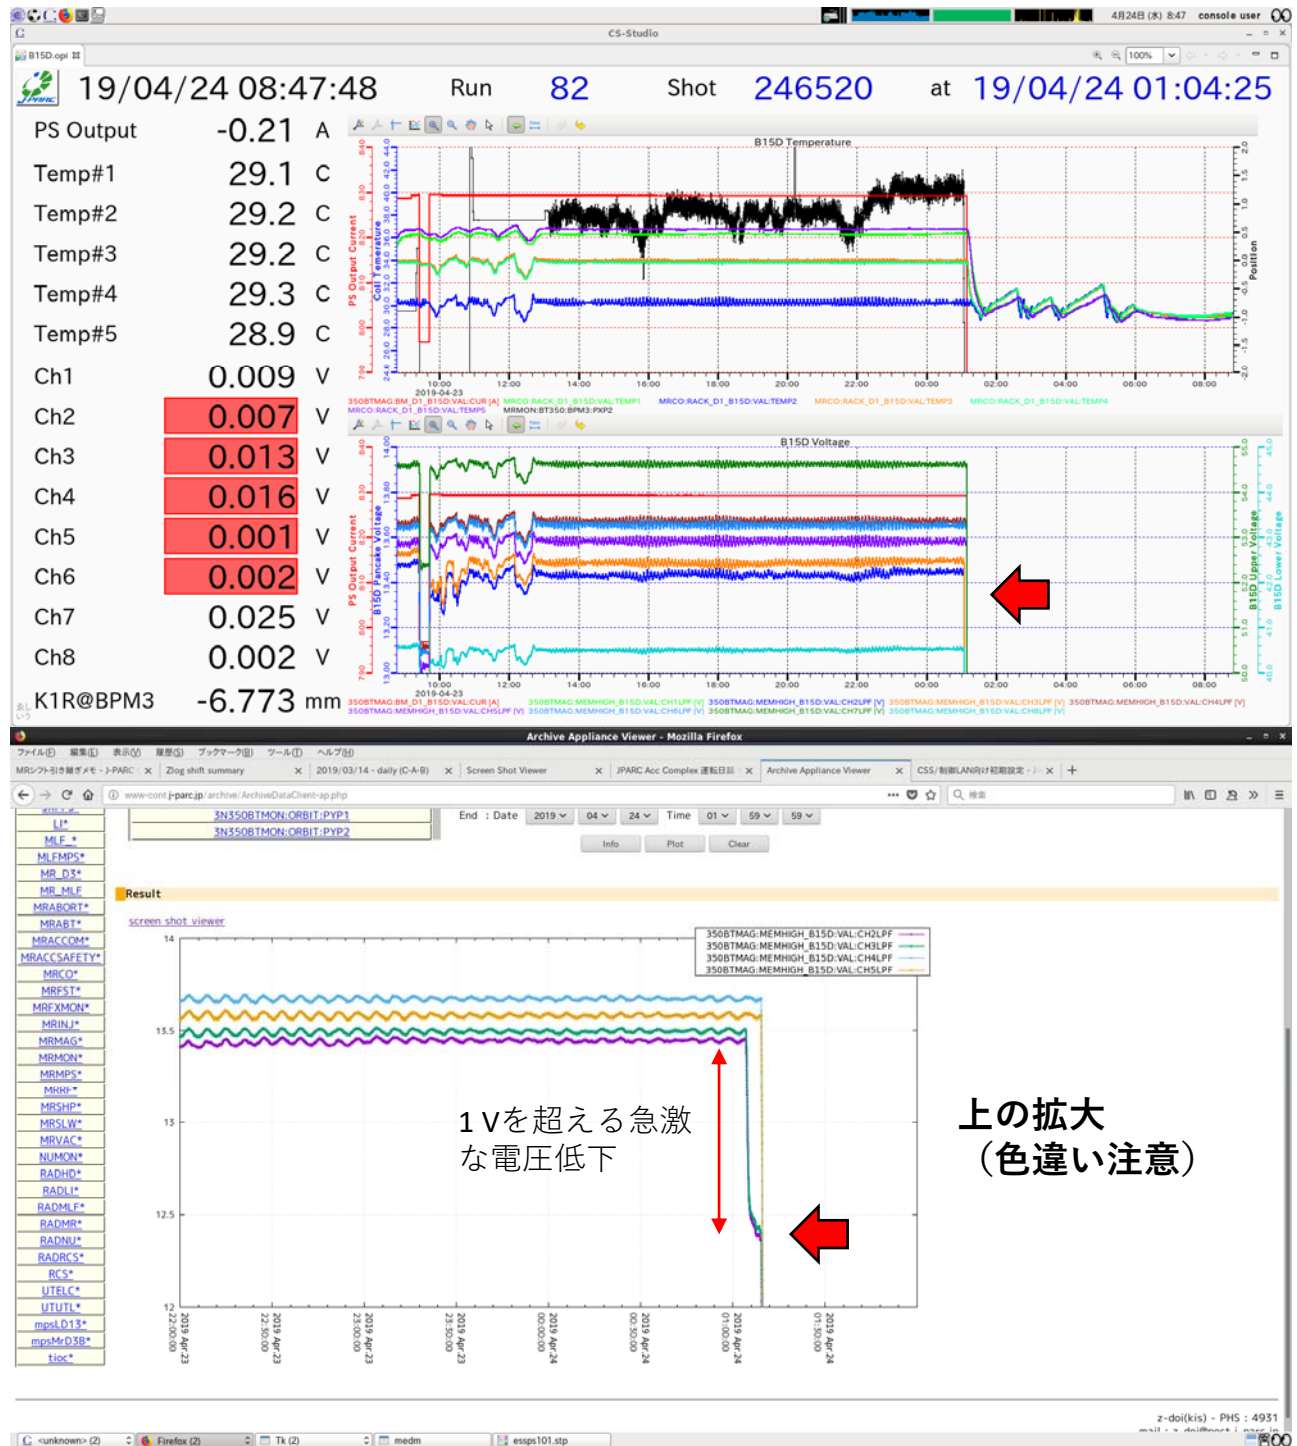
## 2019/04/24 01:04からの急変

- 下から2段、3段目の電圧が同時に低下 → 軌道ずれ
- これまでにない大きな低下
- SoftMPSレベルである13.35 Vを下回って、12.4 V程度まで低下
- MR BLM010発報
- B15D 段間電圧(SoftMPS)発報
- MRビーム停止

- ch2, ch3の段間電圧がMRで定めた基準 (SoftMPSレベル) を下回ったため、ビーム運転を中止
- その後も電圧は低下傾向

- B15D電磁石は励磁停止

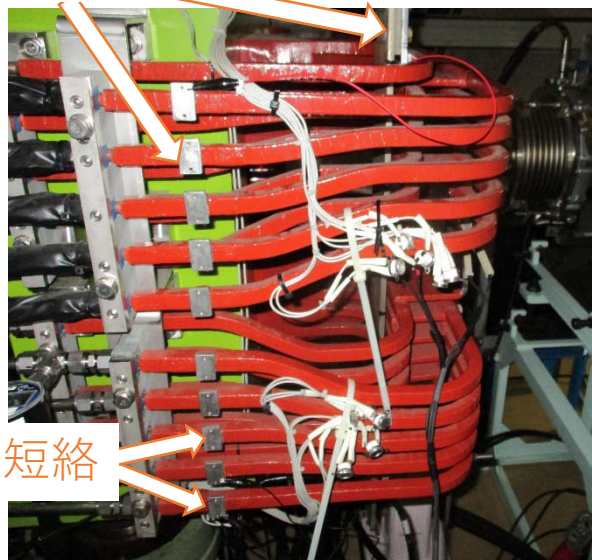
上コイル 1～2 段  
目  
下コイル 1～2 段  
目を短絡

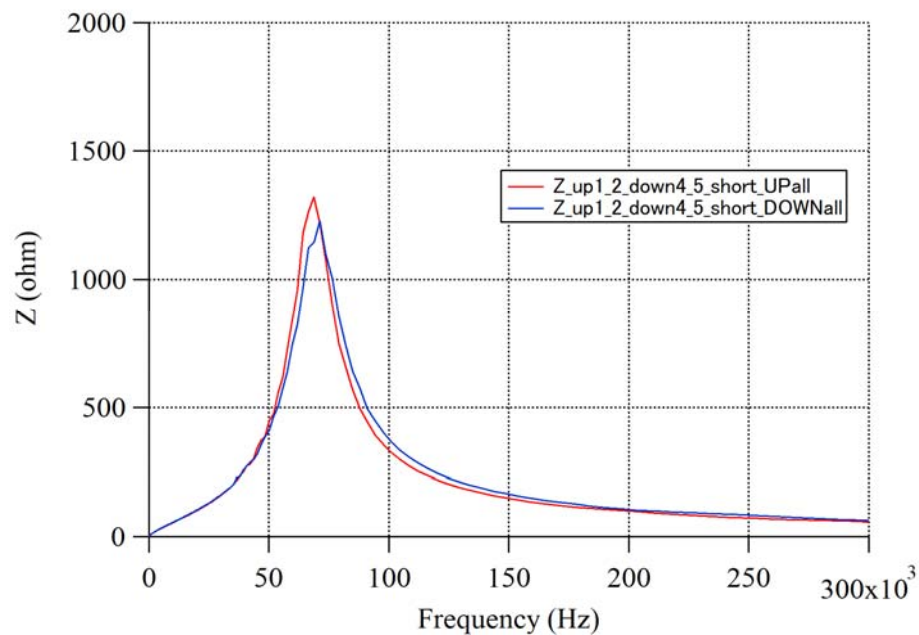
3月29日

上コイル、下コイルともに  
磁極側の3段分（3～5段）  
でインピーダンスを比較

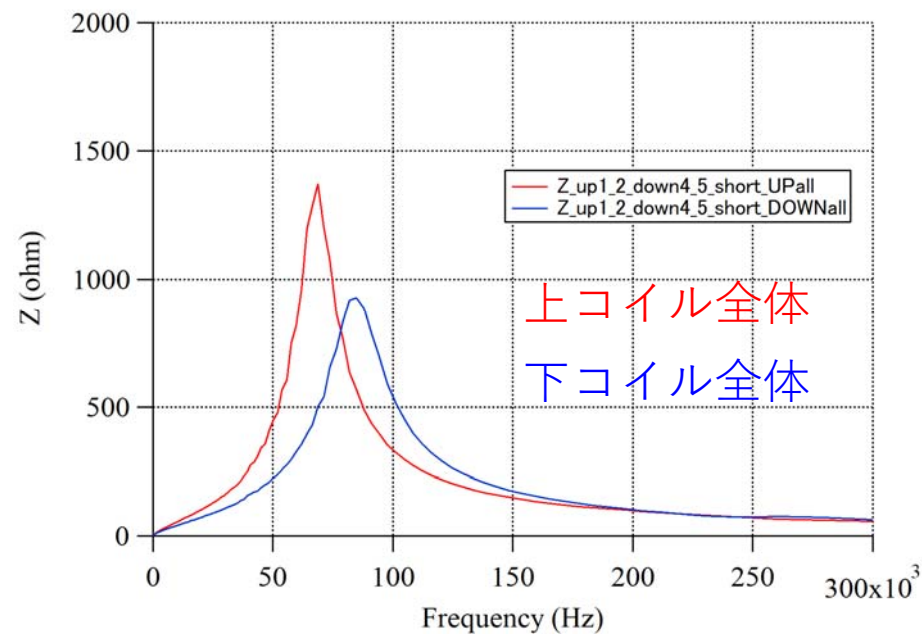
4月25日

明らかに悪い方向へと変化

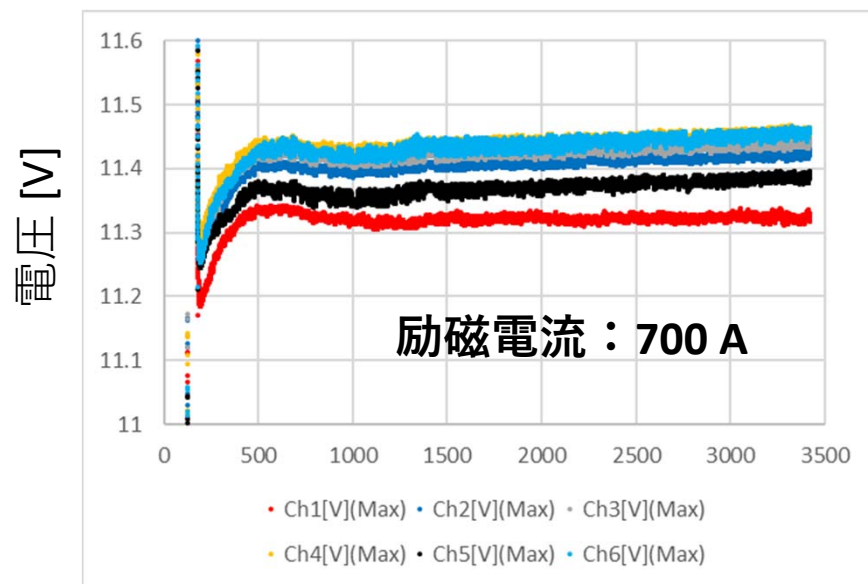
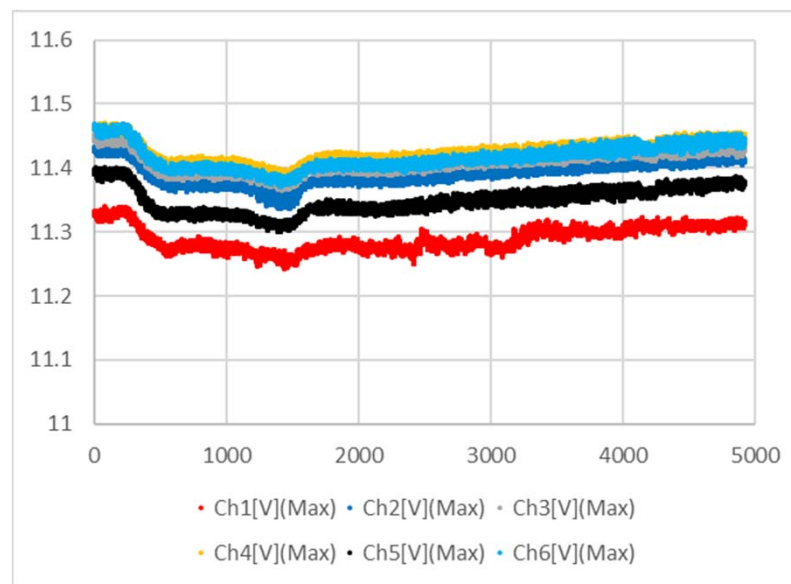
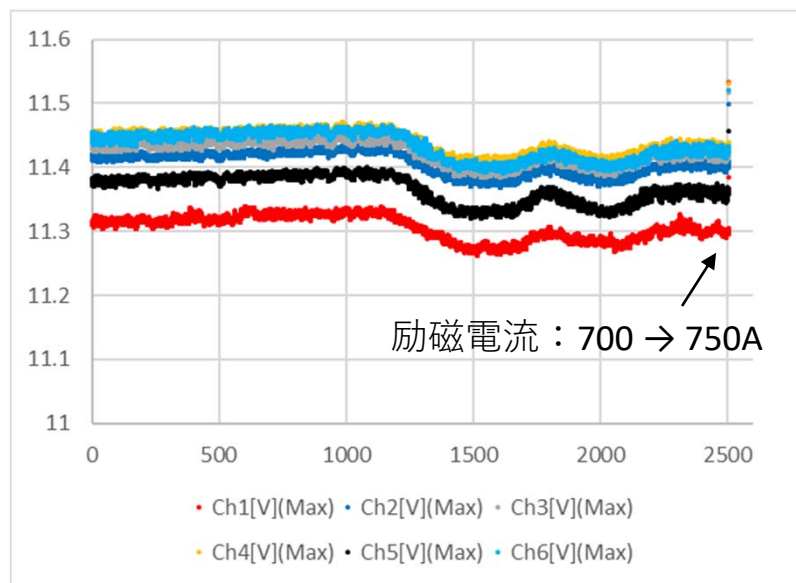
# B15D電磁石コイル層間電圧のトレンド

B15D励磁開始後、1時間ほどでch.1 (下コイル最下部) に他と違う動きが見られたが、乖離は0.07 V程で止まった

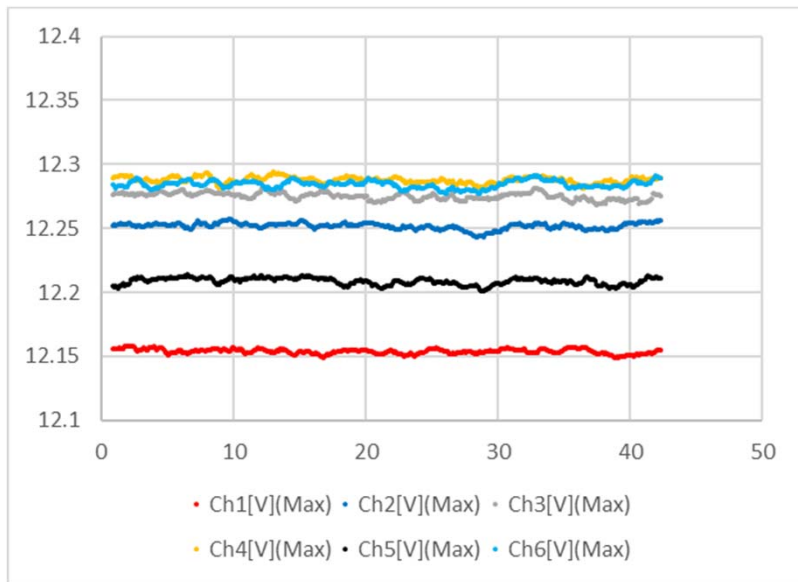
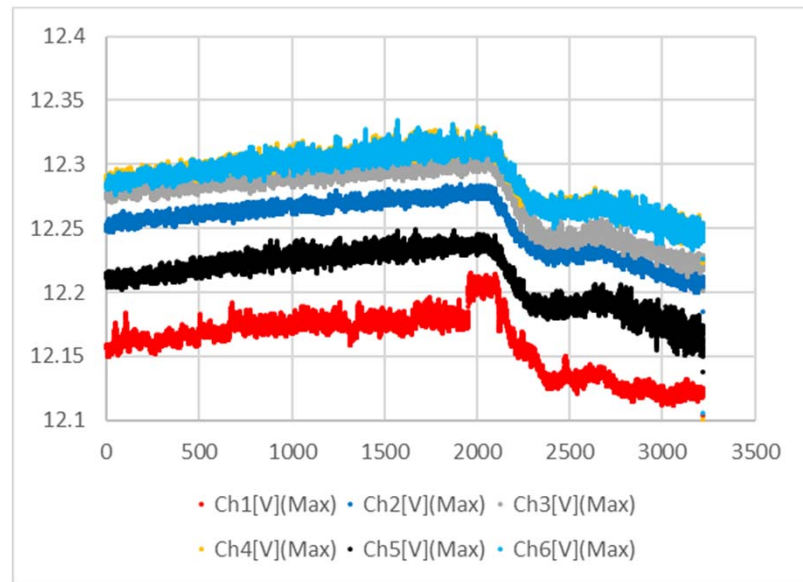
層間短絡が最も疑わしい下コイル最下部(ch.1)であるが、時折独自の動きをするものの、他に比べて**0.3 V**以上の電圧低下など、分かりやすい短絡の証拠はつかめない
