KEK 電子陽電子入射器における高周波源および導波管高周波窓の運転保守(Ⅱ) MAINTENANCE ACTIVITY OF RF SYSTEM AND RF WINDOWS IN KEK ELECTRON- POSITRON LINAC(Ⅱ)

^{A)} Mitsubishi Electric System & Service Co., Ltd.

Abstract

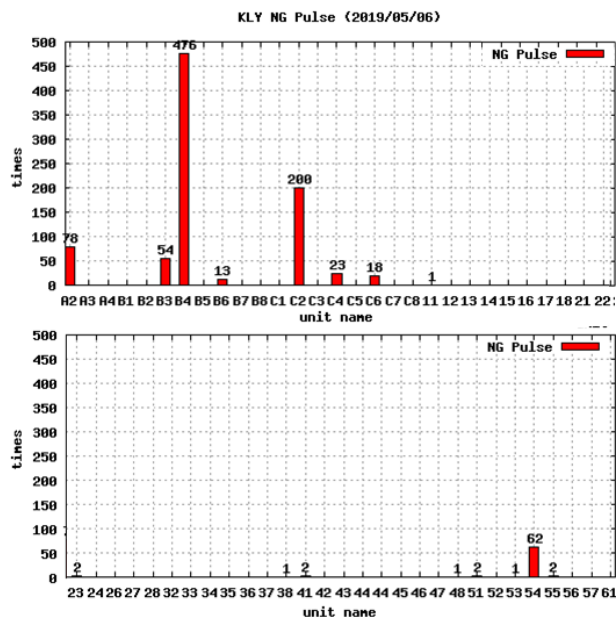
Figure 2: Number of pulse-shortenings for 2019/5/6.

SuperKEKB への入射では、RF 出力パルス欠けが要因で起こるビームエネルギー変動によりビームアポートする恐れがあることから、RF モニタシステムを使用して RF 出力パルス欠けの検出を行なっている[3]。2019/5/6 の各ユニットのパルス欠けカウント数を Fig. 2 に示す。KL_B4 は 476 回/1 日であり、その他のユニットと比較してもかなり多い事が分かる。欠け頻度は、クライストロンの印加電圧をさげると下がるので設定電圧(モジュレータ PFN 充電電圧)を 2kV 下げてみたがカウント数は大きく下がらなかった。運転停止期間中に交換を行なった。

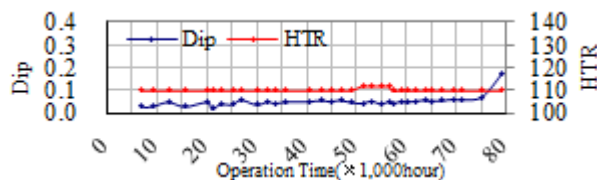
Figure 3: Dip test measurement history of KL_21.

このユニットは長期メンテナンス前の Dip テストで Dip の深くなる変化量がこれまでより大きい結果が得られた。

データの変化量を見るとこれまでの Dip の変化量は 0 ~ 0.03 がほとんどだったが、この時の測定では 0.10 程度深くなっており、グラフを見ると急激に変化している事が分かる。測定装置を疑い、異なる測定装置で再測定を行なったが同じ結果が得られた。別の日にヒーター電圧を変更しての肩特性を測定した。測定結果を Fig. 4 に示す。

らまだ少し離れている為、問題ないように見える。しかし Dip が急激に変化している事から最終的にエミッション減少の兆候が見られると判断して交換を行なった。このクライストロンは試験スタンドで今後どのように Dip が変化するか確認を行なう予定である。

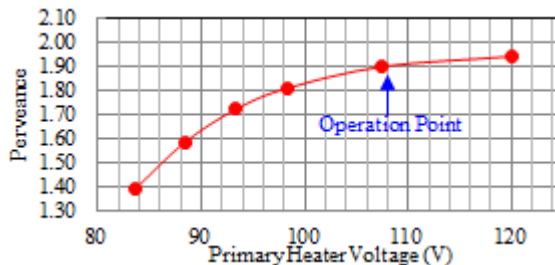
Figure 4: Primary heater voltage vs perveance of KL_21.

運転で使用している 1 次側のヒーター電圧設定値は 110V であり、パービアンスが急激に変化するポイントか

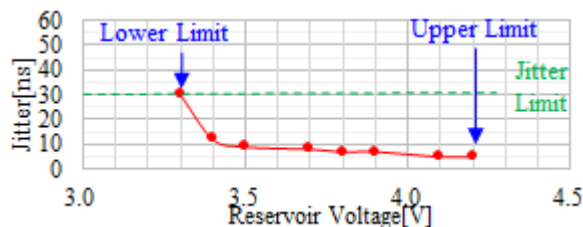
Figure 6: Reservoir Voltage vs HV jitter of normal.

通常は Fig. 6 のグラフのようにリザーバー電圧下限値より下に設定した時にジッター 30ns 以上となり、下限値から上限値までの間はジッター 30ns 以下となるものが普通

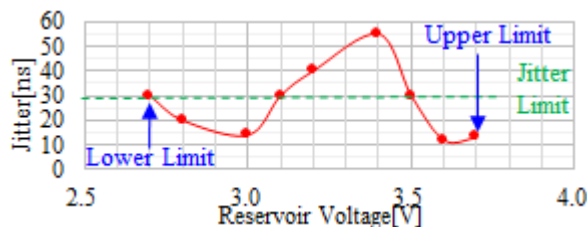
Figure 7: Reservoir Voltage vs HV jitter of KL_21.

である。しかしこのサイクロトロンではリザーバー電圧 3.2V ~3.4V でジッター30ns 以上となっている。動作不安定と判断し、交換を行なった。このサイクロトロンはまだ運転時間が短い為、テストベンチで再度動作確認を行う予定である。
