京大複合研電子線型加速器施設(KURNS-LINAC)の現状

STATUS OF KURNS-LINAC

阿部尚也[#], 高橋俊晴, 窪田卓見, 堀順一, 高見清

Institute for Integrated Radiation and Nuclear Science, Kyoto University

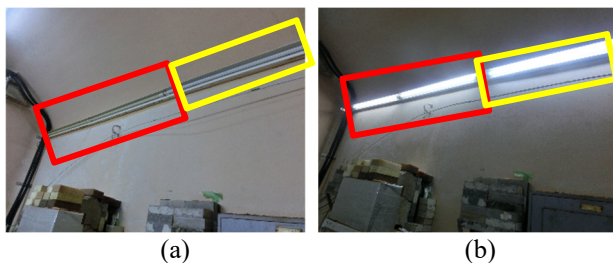
だが、経年による性能低下のためか、不点灯になる箇所が出てくるようになり、特に蛍光灯安定器から遠距離のターゲット室の照明の大半が不点灯となっており、対

しかし、近年、外付けかつ遠距離での使用ができないインバータ式の蛍光灯安定器が普及したため、ライナックで使用しているトランス式の蛍光灯安定器が入手困難となっていた。現在入手可能なトランス式の蛍光灯安定器も、外付け遠距離での使用可能をうたっているものはない。トランス式であるため、大きく性能は変わらないと予測して入手可能な安定器と交換したが、ターゲット室の蛍光灯はやはり不点灯であり、加速管室でも数か月程度で不点灯になり、失敗に終わっていた。

半年以上経過した結果、ターゲット室の LED 照明の表面が茶色に変色しているものの、不点灯を起こすことなく点灯可能であった。ビーム出力 7 kW を超える高出力運転もあったが、大きな影響は見られなかったため(Fig. 5)、全数を LED 照明に交換することとした。

Figure 5: LED lightings at target room (Red Frame: After Six Months, Yellow Frame: New). (a) Lights OFF. (b) Lights ON.

加速管室とターゲット室の蛍光灯計 29 本(3.2.2 で交換した本数を含む)を LED 照明に変更した。変更後に数本 LED 照明の不点灯が、主に加速管室の LED 照明に発生したが、放射線強度の強いターゲット室では 1 本のみしか発生していないため、放射線の影響ではなく初期不良が原因と思われる。全交換から半年以上経過した現在も使用し続けられており、今後も経過を観察していく。
