J-PRAC SDTLで発生したマルチパクダ抑制のための 空洞内洗浄について

○伊藤 崇，森下 卓俊，平野 耕一郎，北村 遼，小林 史憲，新井 宇宙（日本原子力研究開発機構），
南茂 今朝雄（高エネルギー加速器研究機構），根本 康雄，小坂 知史（株式会社NAT）

SDTL (Separated DTL)

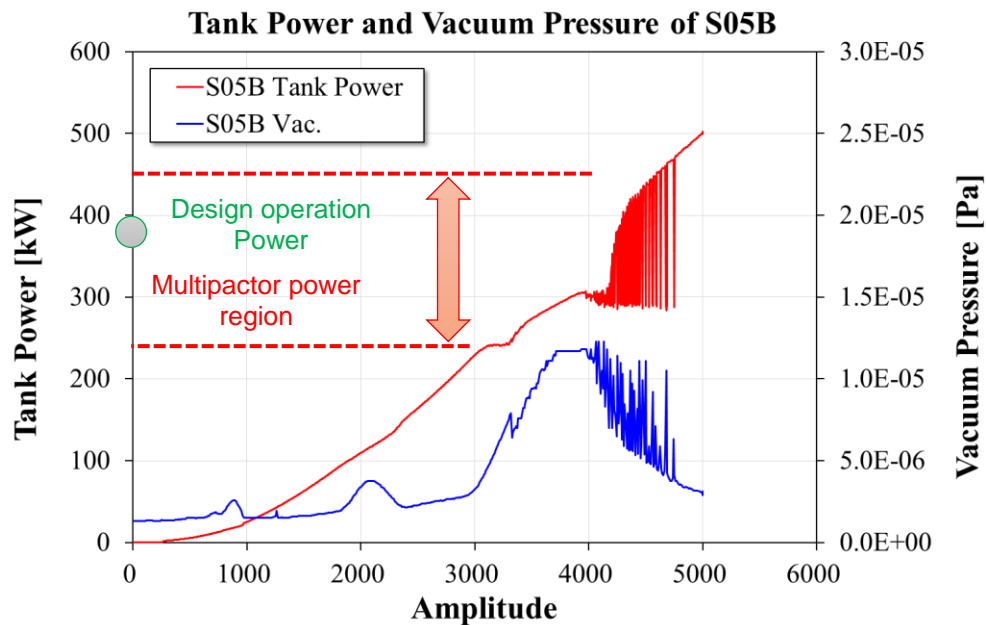
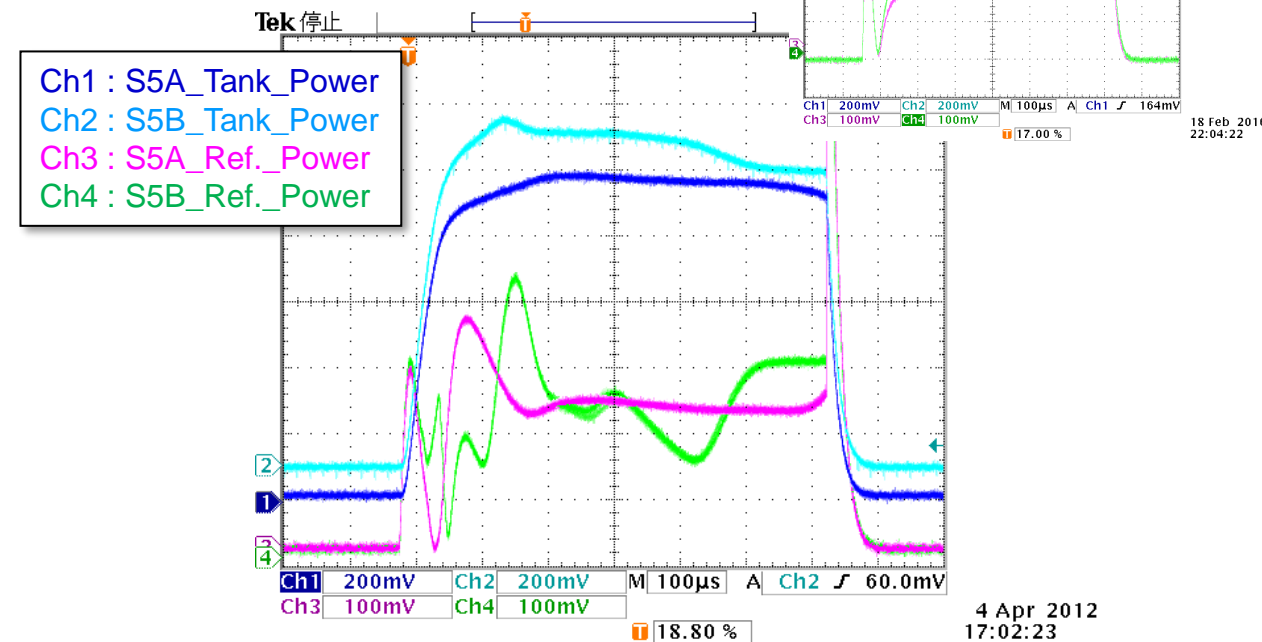
□ 震災後、運転電力付近で正常に電力が投入できない空洞が発生。 (S05A~S06Aで顕著に発生)

- 空洞電力で約250kWから450kW（クライストロン出力で約500kW～900kW）の範囲では空洞内に正常に電力を投入できない。
- この電力範囲では真空度が悪化する。
- この電力範囲ではマクロパルスの波形がゆがむ

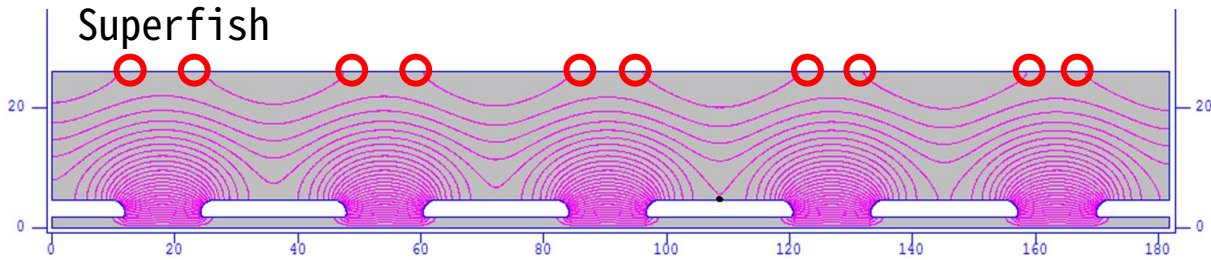
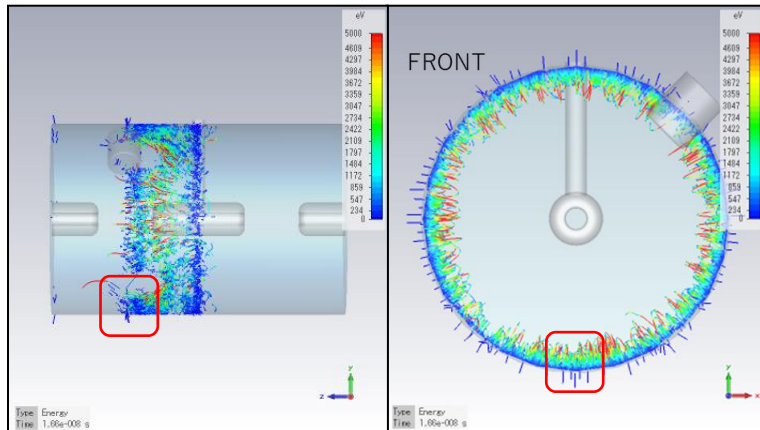
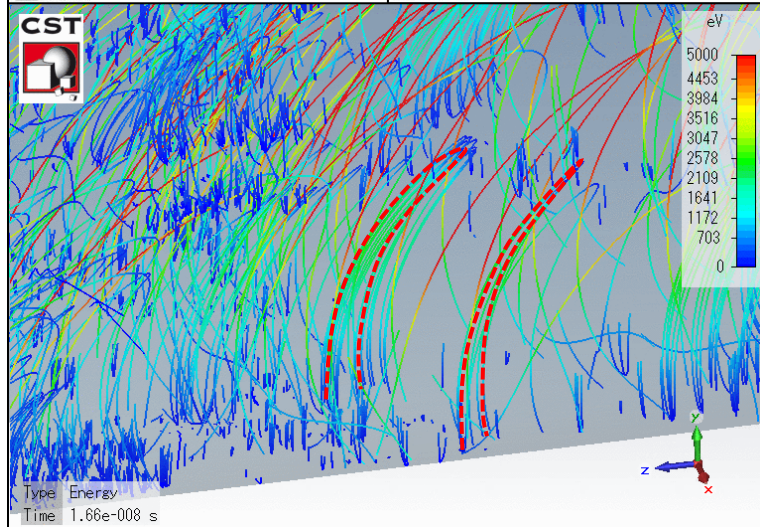
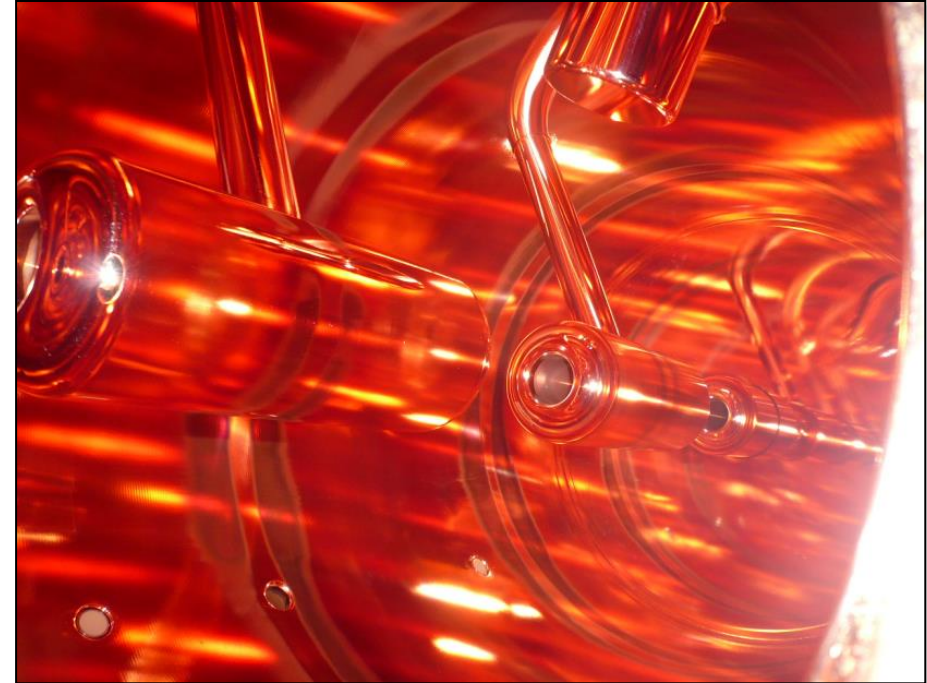
内部観察とシミュレーション結果

- 空洞内壁に円周状の黒い変色がみられる。
- 空洞表面でマルチパクタが発生している。
- 丸印で発生した電子は発生場所に戻って空洞内壁面に衝突し、再び電子を発生させている。

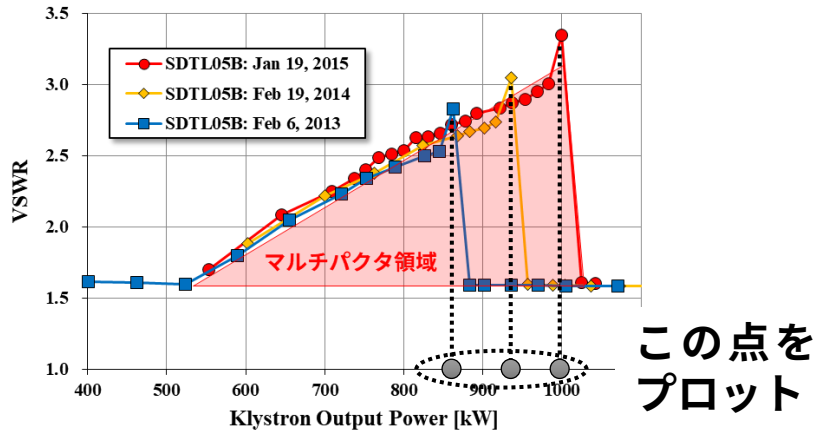
クライストロン出力に対するVSWR (S05B)

■ 真空ポンプ増強、オイルフリー化（ロータリーポンプ→スクロールポンプ）、真空配管交換、等々の対策を行った結果、不具合症状の改善（マルチパクタ領域の縮小）がみられたが、再拡大し解決には至らなかった。

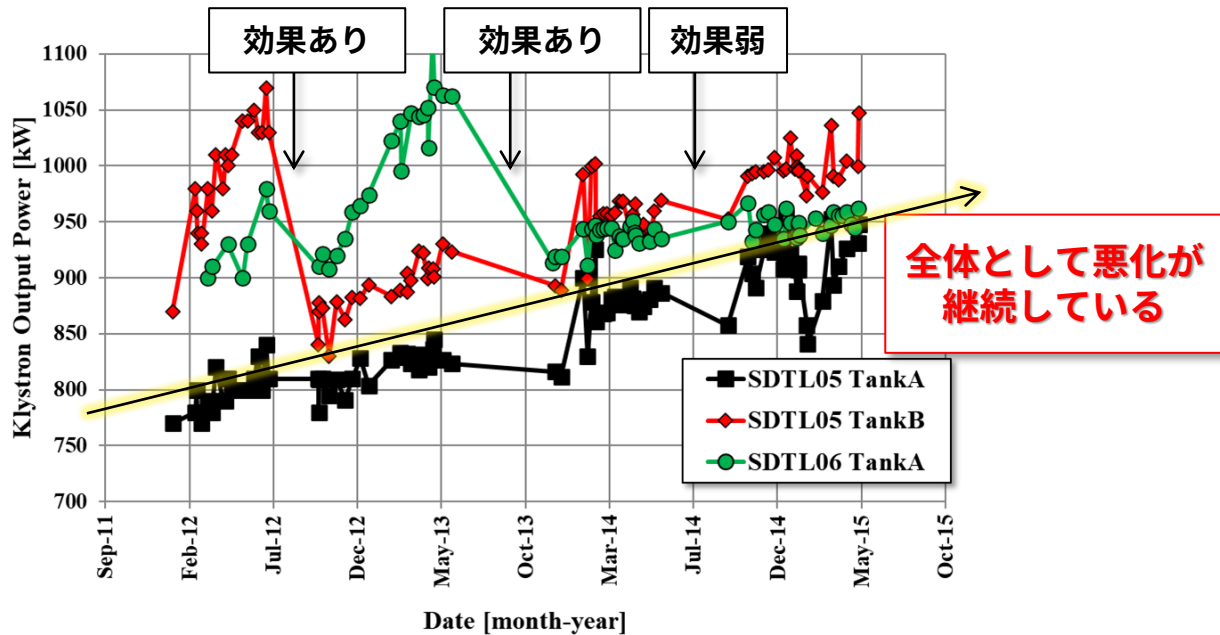
マルチパクタ領域上限値の推移 (S05A, S05B, S06A)

空洞内部に付着している（と思われる）
オイルを除去すれば回復するのでは？

次の対策として、アセトンによる
空洞内壁洗浄の実施を決定。

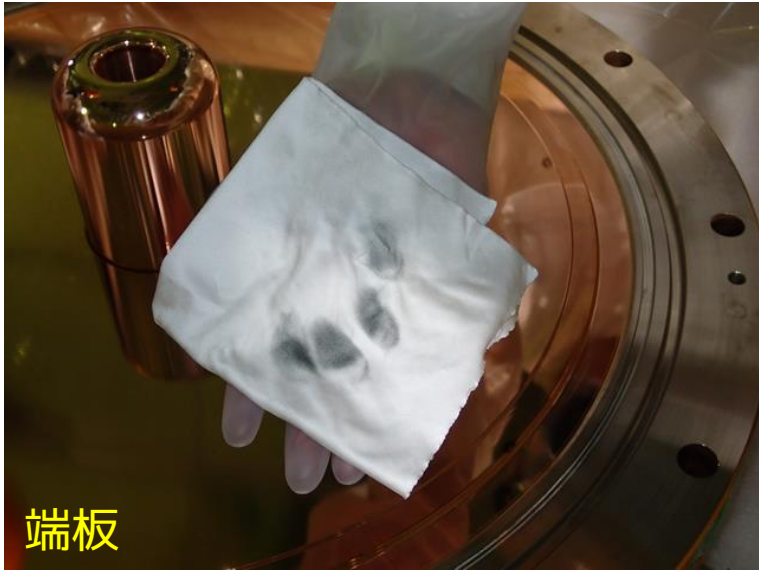
端板

- 空洞内壁面は非常に汚れていた。
- 黒い汚れの成分はロータリーポンプのオイル成分と良い一致を示した。

- 拭き取りは手作業
- ワイピングクロス、綿棒にアセトンを染み込ませて空洞内壁、など真空面になる部位を全て拭く。最後にアルコールで拭き上げる。
- ドリフトチューブとステムは拭かない。

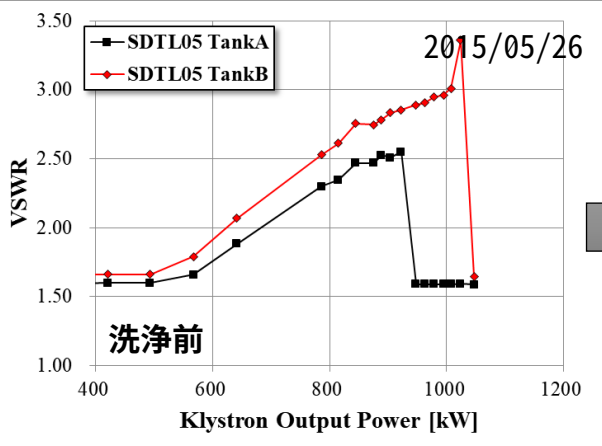
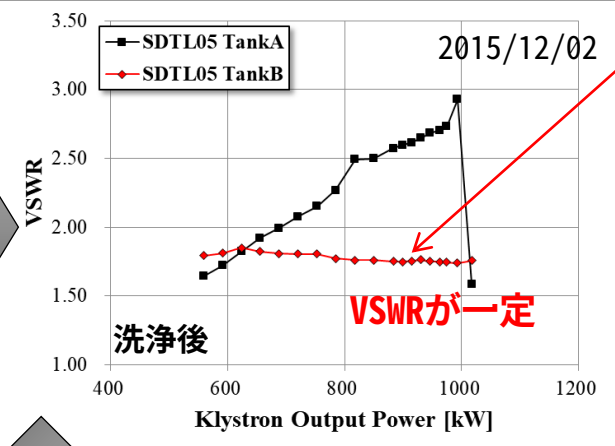
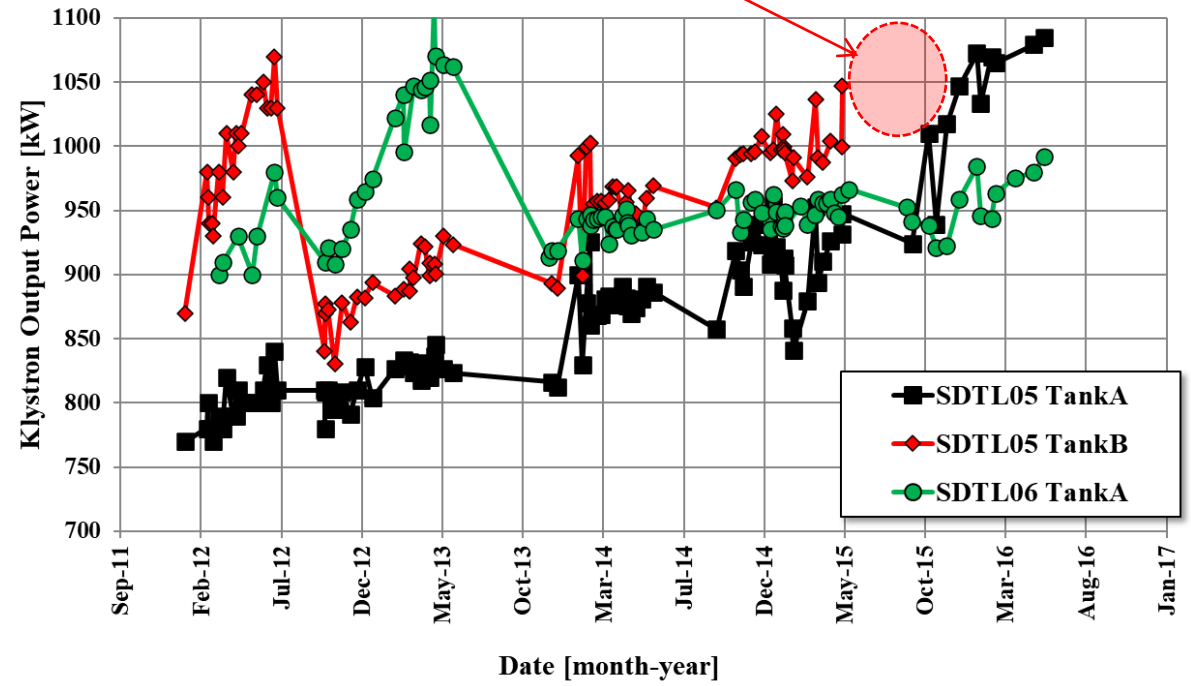
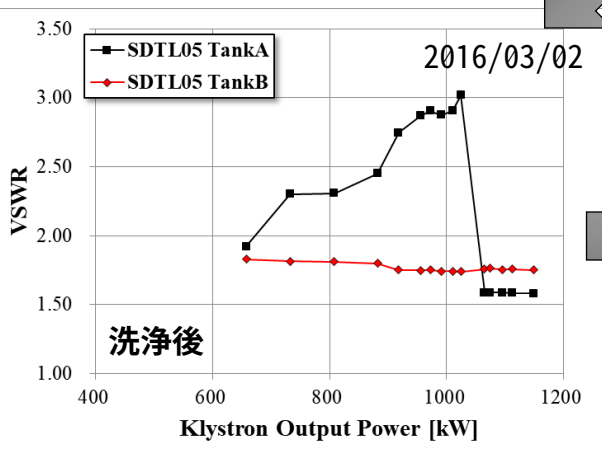
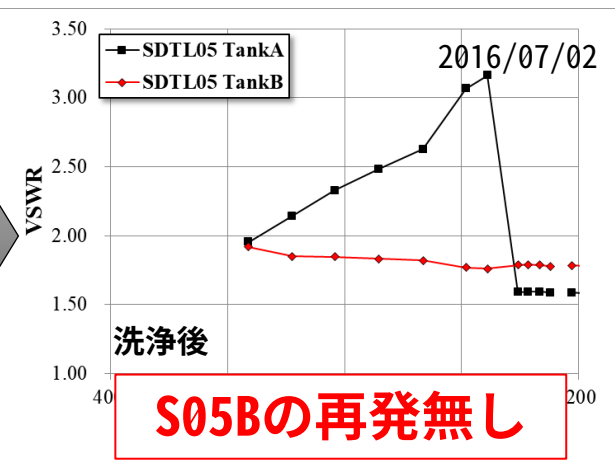
S05Bのマルチパクタ領域は消失した

- アセトン洗浄が有効であると判断。
- 2016夏にS05A、S06A、S06Bのアセトン洗浄を決定。

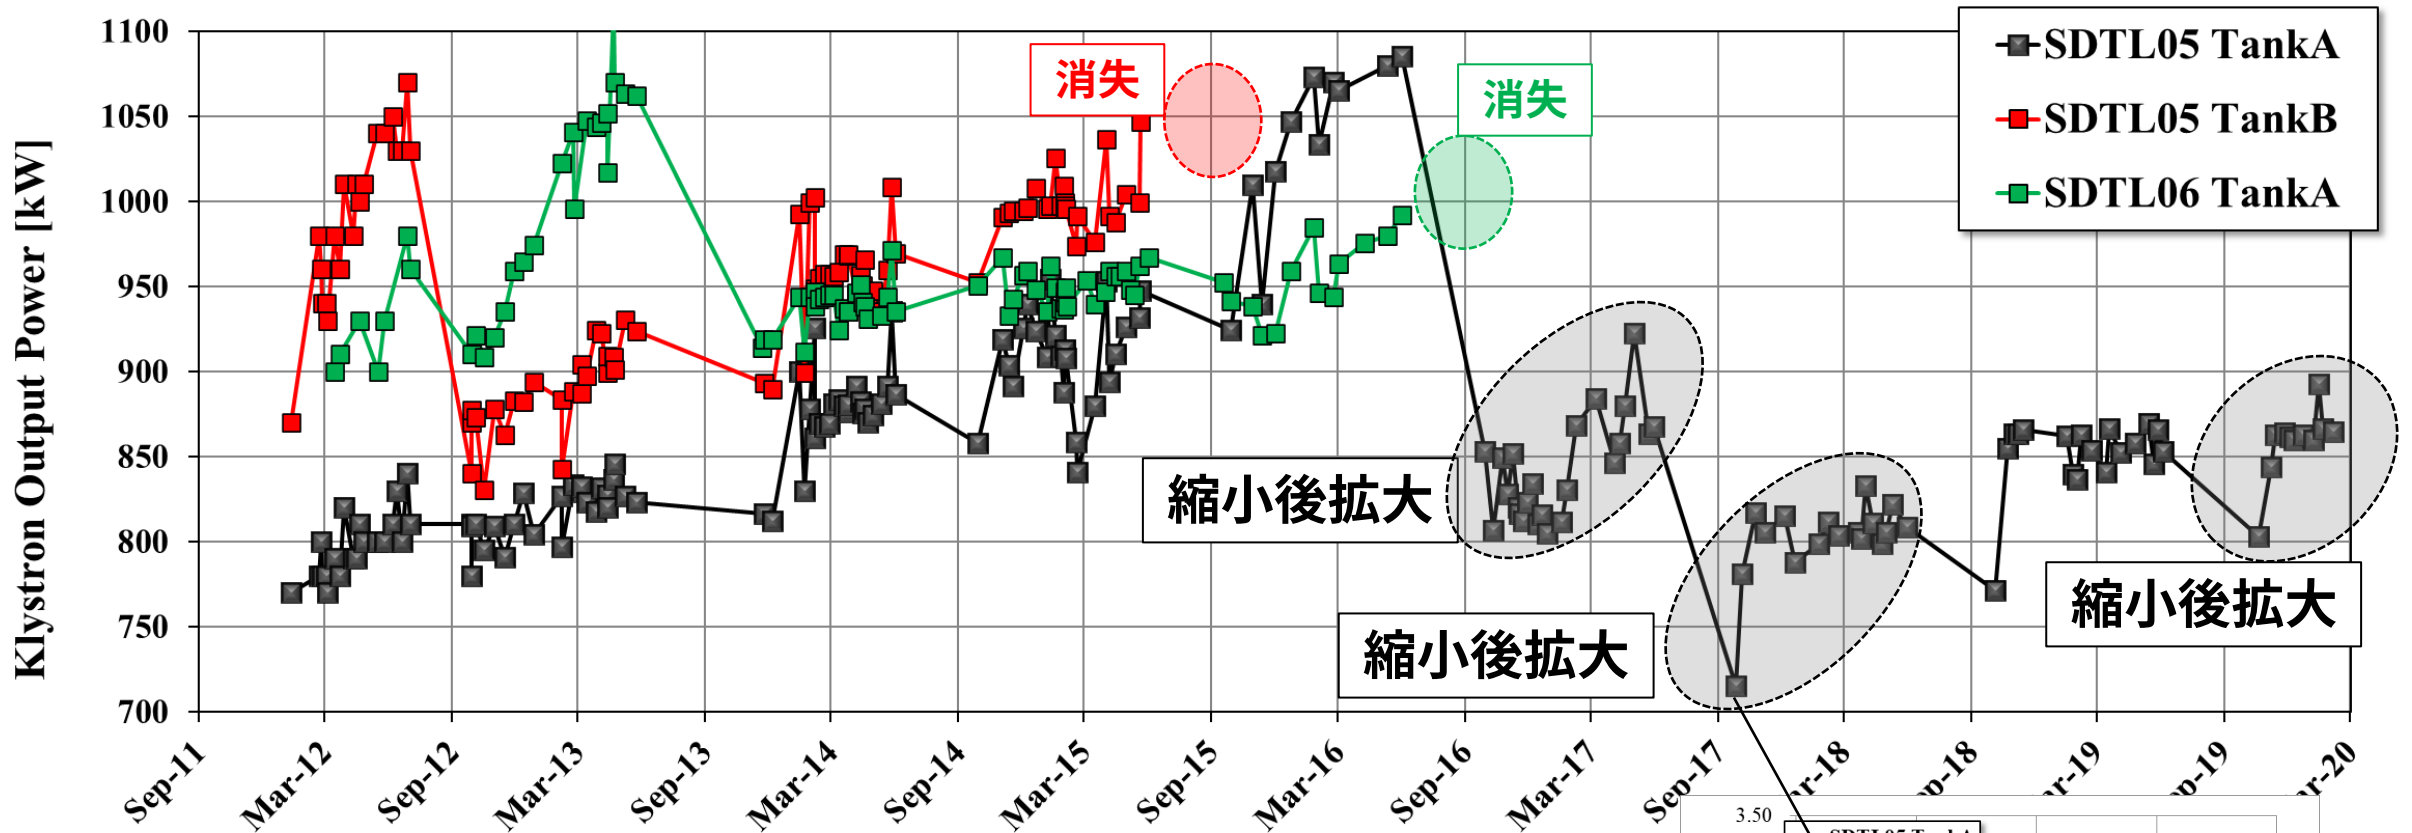
アセトン洗浄 (S05A, S06A, S06B)

S05Aのマルチパクタ領域がどうしてもなくなるならない。

**さらに次の対策として
酸による空洞内壁洗浄の実施を決定。**

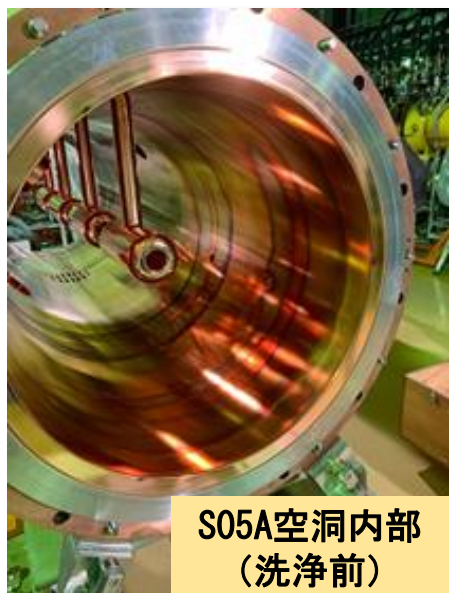
S05A空洞内部
(洗浄前)

- 空洞内表面の黒色の変色部分がなくなり銅色になった。
- 拭き取りウェスについた変色部 (黒) の成分分析では銅が検出された (黒い変色部分はおそらく酸化銅)。
- 銅以外に特異な成分は検出されなかった。

1. 洗浄剤による洗浄 (油分除去)
2. 水洗 (複数回)
3. 乾拭き
4. 酸洗浄 (希硫酸、又は希塩酸)
5. 水洗 (複数回)
6. 乾拭き
7. アルコール置換

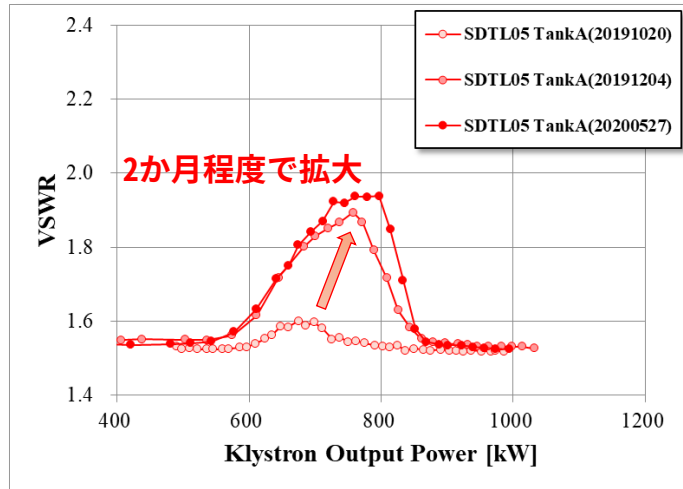
アセトン洗浄後の推移

- 希硫酸洗浄後のマルチパクタ領域拡大速度が遅いことから、酸洗浄のほうが効果があると判断し、再度酸洗浄することを決定した。
- 拭き残し（水洗が不十分）箇所が複数見つかった。
- 2度目の酸洗浄では希塩酸を使用した。洗浄後、S05Aのマルチパクタ領域は消失し、再発していない。

アセトン洗浄(2019)
