# 加速器冷却系における冷却水及び腐食生成物の継続的調査

## CONTINUOUS INVESTIGATION OF COOLING WATER AND CORROSION PRODUCTS IN ACCELERATOR COOLING SYSTEM

High Energy Accelerator Research Organization (KEK)

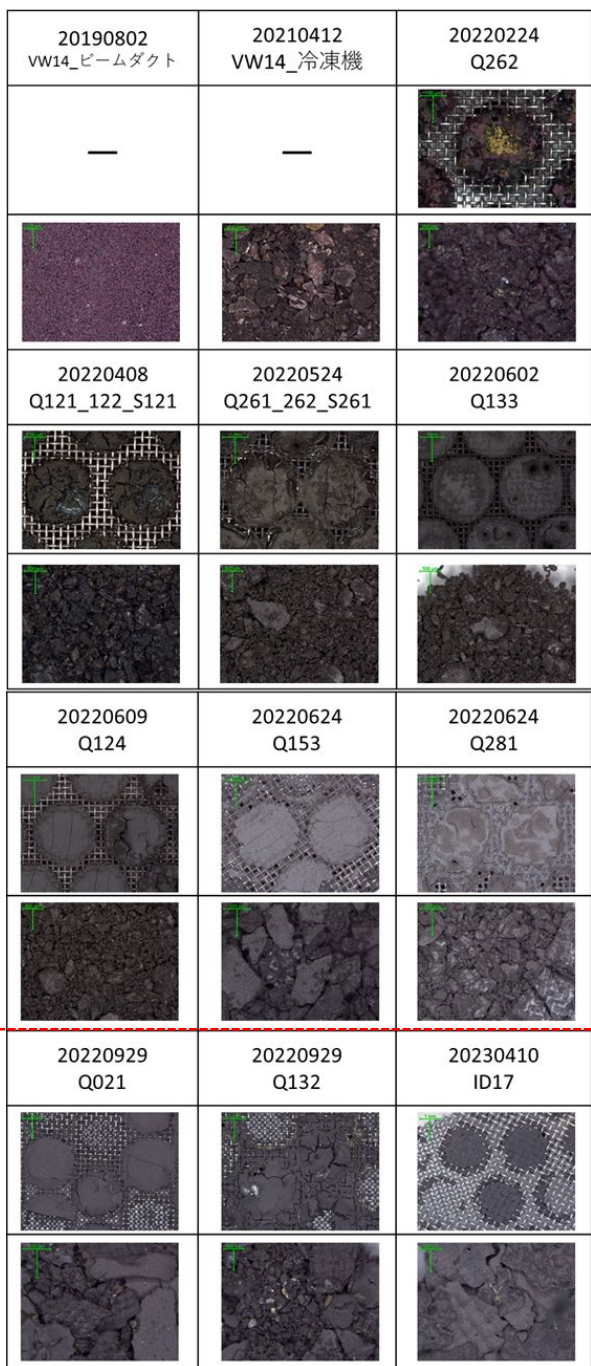
外観検査には、DM(Leica DVM6)を使用した。異物の採取日、採取場所、ストレーナーへの付着状況、拡大画像を Fig. 1 に示す。VW は放射光を発生させる超伝導ウイグラーを意味する。Q は電磁石、数字はリング内の位置に対応する。異物の多くは黒色固体だが、一部、赤褐色~褐色固体も確認できた。この外観の違いは昨年の報告と同様の傾向であり、Cu<sub>2</sub>O/CuO の w% の違いに起因する。赤褐色~褐色固体は Cu<sub>2</sub>O 主体、黒色固体は CuO 主体と考えられる[1]。時系列順にみていくと、採取場所が異なりはするが、時間経過により、赤褐色~褐色固体から黒色固体に変化しているように見取れる。

Figure 1: Appearance of foreign substances found in PF-Ring M7-B cooling water system.

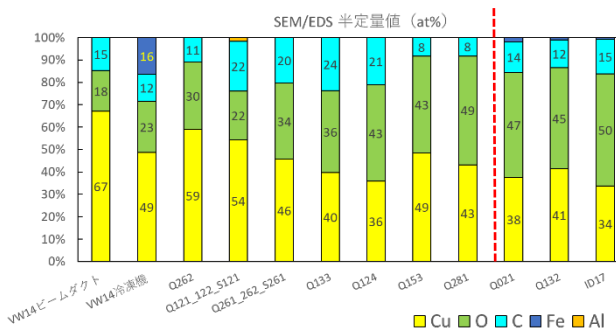
XRF で検査したところ、VW14 冷凍機のみ Fe が 18 w% 検出されたが、その他では 90 w% 以上が Cu であった。異物発生に関わるのは大部分が Cu の腐食であると改めて確認できた。SEM/EDS の半定量値を Fig. 2 に示す。at% は原子数%濃度であり、純 Cu<sub>2</sub>O では Cu : 66 at%、O : 33 at%、純 CuO では Cu、O とともに 50 at% となり、CuO 主体になるにつれ O の at% は高くなる。時系列順に異物が黒くなるに従い、O の at% が高くなっており、異物の主体が Cu<sub>2</sub>O から CuO に変化していると考えられる。

Figure 2: Elemental analysis results (at%) of foreign substances by SEM/EDS.

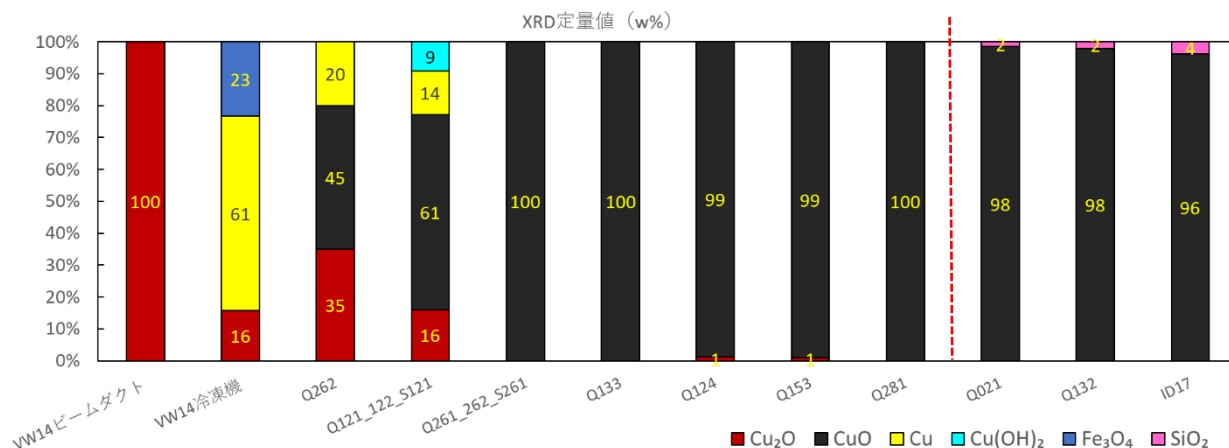
リートベルト解析による異物の w% を Fig. 3 に示す。大部分の異物は Cu<sub>2</sub>O/CuO の混合物であり、特に CuO を主とする異物が多いことが分かる。これは、前述の外観検査、元素分析の結果と合致する。時系列の古い異物にはいくつかの特徴が見られる。共通するのは Cu<sub>2</sub>O の存在である。また、金属 Cu を含む異物も複数存在した。VW14 冷凍機のみ、鉄の代表的な腐食生成物である酸化鉄 (Fe<sub>3</sub>O<sub>4</sub> : マグネタイト)、Q121,122,S121 のみ銅の腐食における中間生成物である Cu(OH)<sub>2</sub> が確認された。この結果からも、異物の主な発生要因は Cu の腐食であり、時系列順に Cu<sub>2</sub>O、Cu 主体の異物から CuO 主体の異物に変化していることが分かった。

Figure 3: w%, each component of foreign substances determined by Rietveld refinement.

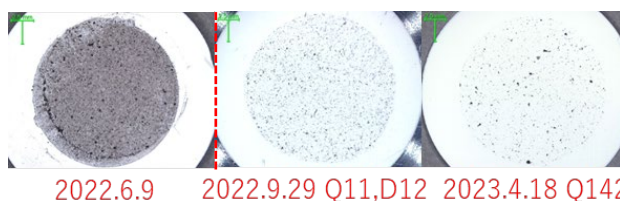
Figure 4: Filter images after cooling water filtration.

結論として、冷却水の入れ替え後、異物による詰まりは劇的に改善したと聞いている。これまでの結果と併せて、入れ替え効果を検証する。結果内の赤い点線が入れ替え前後を示している。顕著な違いは見られたのが、Fig. 4に示した浮遊異物の量である。当たり前だが、これが減少して詰まりが改善したと言える。しかし、その他の結果では入れ替え前後で異物に顕著な差は見られない。入れ替え後も異物堆積は確認され、その成分も入れ替え前と変化は見られない。これは、冷却水の交換だけでは除去できない異物が系内に残り、それが交換後も堆積していることを意味する。SuperKEKBと入射用加速器の間にあるBeam Transport lineの電磁石冷却水系内を観察した例では、ゴムホース、ホローコンダクター内面に異物の付着が確認されている[7]。浮遊異物量の減少という点で、冷却水の入れ替えは大きな効果があったと言えるが、系内には付着異物残っていると予想される。また、冷却水中の溶解性元素濃度には差が無く、腐食

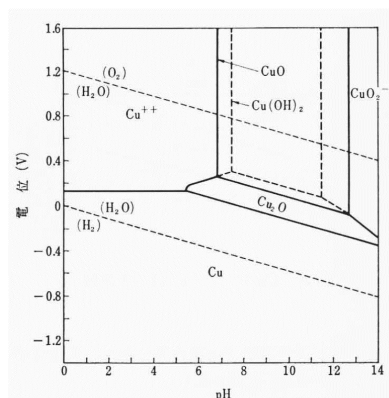
図 6 Cu-H<sub>2</sub>O 系の電位-pH 図

どの生成物が主となるかは電位-pH 図 (Fig. 5) により理解できる[12]。pH 中性域 (pH 7±1) おいて Cu はほぼイオンにならず(溶解しない)、溶解度も小さい[10]。これは ICP-OES の結果でも確認できる。また、Cu(OH)<sub>2</sub> は存在しにくく、電位が上がるにつれて生成物の主体が Cu<sub>2</sub>O から CuO に変化する。これは XRD で Cu<sub>2</sub>O/CuO が主であり、Cu(OH)<sub>2</sub> がほぼ確認されていない結果と一致する。電位を上げる主要因は溶存酸素濃度と金属への酸素供給量である[9]。また温度も関連し、常温付近では Cu<sub>2</sub>O、高温(80°C 付近)では CuO が主に生成するとされる[12]。M7-B 系統に当てはめると、冷却水の温度は戻りでも 30°C 以下であり、それほど高くないと予想される。そのため CuO が主となる原因は溶存酸素濃度であると推定できる。M7-B 系統は脱酸素装置が稼働していないと聞いており、系内の溶存酸素濃度が高くなっている可能性がある。また、流速も腐食と密接な関係にある。一般的に生成した酸化被膜が金属表面を保護し、防蝕の役割を果たす。Cu では酸化被膜が脆く、密着性も低いため高速水流に浸食され剥離し[13]、剥離部から新たに腐食が進行する。また、高速水流は酸素供給の促進にも関与すると考えられる。今回と条件は異なるが、水流速を増加させると、Cu の腐食が増大する例が報告されている[14]。

Figure 5: Potential-pH diagram (Cu-H<sub>2</sub>O) [12].

腐食の主な環境因子[15]は、pH、溶存酸素、溶存イオン、温度、水流速である。前回の調査[1]で、冷却水の pH は中性であり、溶存イオンも極低濃度であった。水温も、それほど高くないと予想できる。前述のとおり、溶存酸素、水流速の 2 点が腐食の主要因と絞りこめる。身もふたもない話をすれば、対策はシンプルであり、脱酸素装置を稼働させて系内の溶存酸素濃度を下げる[16]、流速を下げる[17]、防錆剤により Cu 表面を保護する[18]の 3 点である。しかし、脱酸素装置の稼働は流量制御の観点から難しいそうである。流速も適切な冷却のためには安易に下げられない。防錆剤の添加も冷却水の絶縁性の観点から安易に行えない。このように対策案は考えられるが、実行するのは困難というのが現状である。今後
