J-PARC DTL 用高周波窓の調査

INVESTIGATION OF AN RF WINDOW FOR THE J-PARC DTL

新井宇宙[#], 伊藤崇, 平野耕一郎
Sora Arai[#], Takashi Ito, Koichiro Hirano
Japan Atomic Energy Agency

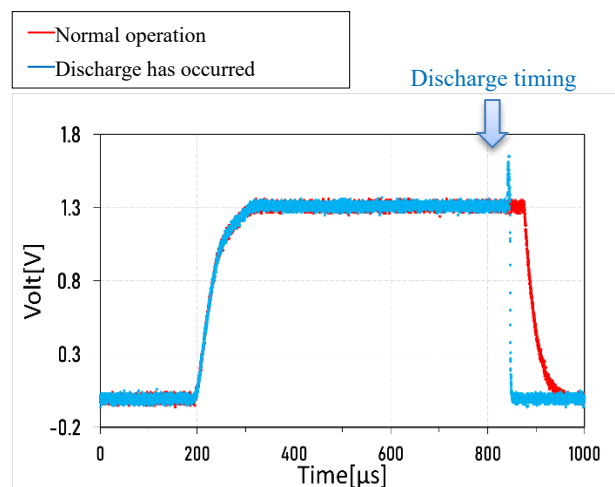
2023/2/1 から 2/28 の運転期間中、上流側のアークセンサーでは合計 36 回、一日に最大 27 回の放電を観測した。また、同期間中に下流側のアークセンサーでは 1 回だけ放電を観測した。アークセンサーによる警報が発報した時の DTL3 の空洞電力の検波波形(青色波形)の一例、及び定常運転中の検波波形(赤色波形)を Fig. 3 に示す。定常運転時の空洞電力は 100 μ s 程度で自然対数的に減衰するが、放電発生時は立下り幅 10 μ s 以下で空洞電力が急激に消失していることがわかる。また、アークセンサーによる警報発報時、加速空洞内の真空圧力が 1.4×10^{-5} Pa から 1.5×10^{-5} Pa まで増加していることをメタル電離真空計 GI-M2(ULVAC 社)で測定した。

Figure 3: Cavity power waveform of the DTL3. The red graph shows the waveform for normal operation, and the blue graph shows the waveform when a discharge event occurs.

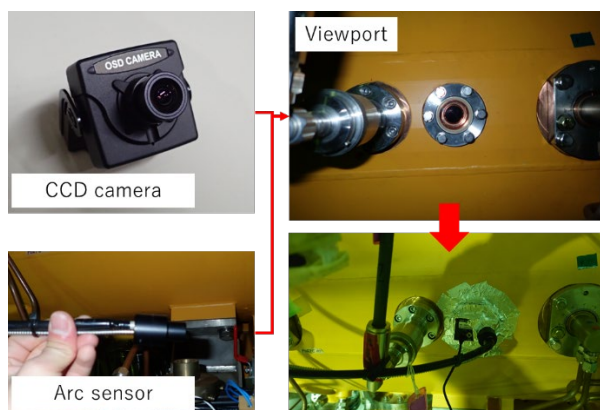
できたので、次に放電部位を特定するため小型 CCD カメラをアークセンサーと同じ位置に並べて設置した。カメラを設置したのぞき窓の様子を Fig. 4 に示す。その結果、アークセンサーによる警報発報と同時にセラミックス表面での発光が観測された。

Figure 4: A camera and an arc sensor mounted on viewport.

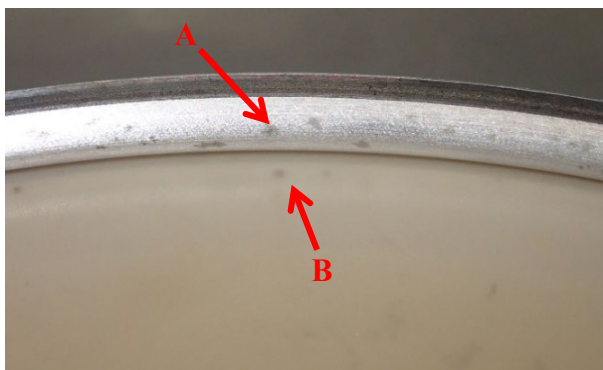
す。セラミックス材の TIN コーティング面は全体的に色が濃くなっていた。また、真空シール材及びセラミックス材の表面に放電痕と考えられる斑点が目視で確認できた。真空シール材の斑点は内側についており、セラミック材の斑点は真空シール材との接触面周辺についていた。上流側の真空シール材には約 80 カ所、セラミックス材には約 20 箇所の斑点があり、セラミックス材の斑点はすべて真空シール材の斑点と近い位置についていた。また、下流側では、真空シール材には約 10 カ所、セラミックス材には約 5 カ所の斑点があった。上流側は下流側より多くの放電が発生していたと推測される。また、RF コンタクターや、可動式ループの表面には放電痕らしき跡は見えなかったことから、セラミックス材の大気側表面では放電は無かったと考えられる。

Figure 5: Ceramics and vacuum seals where electrical discharges were occurring.

セラミック材表面で放電が発生していることから、RFカプラーのセラミックス材及び真空シール材の交換を 3/29 に行った。交換後の 4/1 から 4/30 の運転期間中は、放電の発生回数が合計 7 回と減少した。取り外したセラミックス材及び空洞内壁面の様子について述べる。

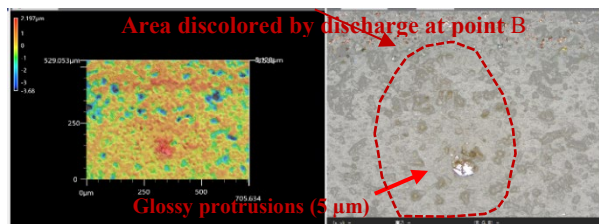
Figure 8: Observations of point B on the ceramic surface using a laser microscope.
