J-PARC 主リング速い取り出し用新セプタム電磁石コイルの製作不備への対応 SOLUTIONS FOR MANUFACTURING DEFECTS OF THE NEW SEPTUM MAGNETS USING FOR FAST EXTRACTION IN J-PARC MAIN RING

Soma Iwata^{#, A)}, Koji Ishii^{A)}, Tatsunobu Shibata^{A)}, Susumu Igarashi^{A)}, Hideaki Hotchi^{A)}, Chihiro Ohmori^{A)},
Yoichi Sato^{A)}, Tomohiro Takayanagi^{B)}, Noriyuki Matsumoto^{A)}, Hiroshi Matsumoto^{A)}

^{A)} High Energy Accelerator Research Organization (KEK)

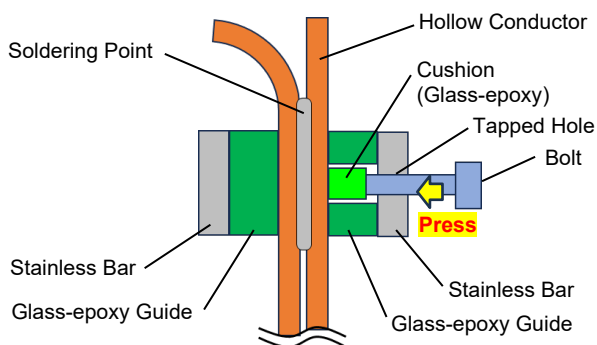
Figure 6: Structure to fix the soldering point.

ホロコン接合部にはガラスエポキシ製のガイドが元々設けられている。ホロコン位置に合わせてガイド形状が設計されているが、ホロコンとガイドには隙間があり、面接触で十分に固定されているわけではない。点接触では振動の余地があると考えられるため、ホロコン同士に

働く斥力を抑え込む方向にボルトを挿入し、個々の接合部を強固に締め付けることにした。構造を Fig. 6 に、また実際に改造したガイドを Fig. 7 に示す。ボルトがホロコンを押す力は、各ボルトを保持するステンレスバーのたわみからおよそ 200 N~300 N と推定され、発生する斥力の 10 倍程度となっている。

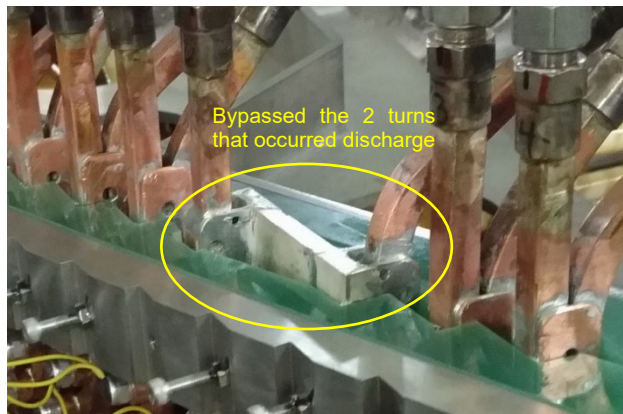
Figure 8: Repaired NU Side coil of SM31.

放電のあった SM31 の NU 側のコイルを再利用するには、放電した 2 ターンをバイパスし、健全なターンのみで運転できるようにする必要がある。放電コイルは上側コイルであるため、バイパスすると上下コイルでターン数が異なり、結果として磁場の非対称が生じる。シミュレーションした結果、上下での非対称性は 1 % 程度の素直な歪みであり、1 ターン取り出しでもあるため、バイパスして再利

用することにした。なお NU 側はアボート側に比べ 2 ターン分の 7 % 程度磁場が低くなるが、SM32+SM33 は NU 側とアボート側で電源が分かれているため、励磁電流でその分の調整を行う。作業自体は 2023 年 3 月に実施し、1 月末～2 月の 8 GeV 取り出しビーム運転はアボート側のみでの使用であるため、給電配線の組み替えで対応した。施工状況を Fig. 8 に示す。
