ビーム位置モニター用信号取出し端子の破壊現象 BREAKDOWN PHENOMENON OF SIGNAL EXTRACTION PICKUPS FOR BEAM-POSITION MONITORS

Tsuyoshi Suwada*, Kazuhisa Kakihara, Fusashi Miyahara
Accelerator Laboratory, High Energy Accelerator Research Organization (KEK),
1-1 Oho, Tsukuba, Ibaraki, 305-0801 Japan

Abstract

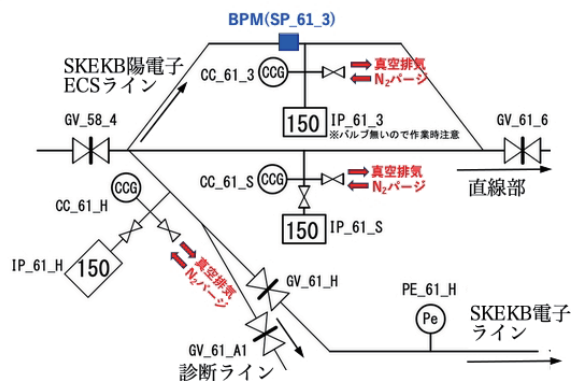
(a) 入射器SY3におけるビームラインと真空系

当該 BPM の設置位置を確認するために、SY3 におけるビームラインと真空系を Fig. 1(a) に、当該 BPM の断面図を Fig. 1(b) にそれぞれ示す。

当該 BPM は典型的なストリップライン BPM で、SY3 陽電子ライン ECS 中央部に設置されている。この BPM を用いて陽電子のエネルギーフィードバック ($E_{e^+} = 4$ GeV) が行われる。SY3 はその他、直線部ダンプリーン、SKEKB 電子ライン及びビーム診断ラインに分岐される。当該 BPM 付近の真空立上げは、BPM 直ぐと直線部中央、更に診断ライン上流側の計三箇所の排気口 (図中赤字) からターボ分子ポンプの補助ドライポンプ (排気速度 250 L/min) を用いて大気圧からの真空排気が始まる。

荷重試験結果による他三端子の破壊荷重が未使用端子に比べ大きいことをどのように解釈したら良いのだろうか。これは難しい問題であるが、一つの仮説は端子溶接時に高温によりセラミックがさらに硬化したのではないかと考えられる。いずれにせよ、これまで想定していたページ時の電極振動によるセラミックの劣化を示すデータを本荷重試験で得ることはできなかった。破壊仮説は依然として残ることとなったが、運用上は当該 BPM 付近の真空立上げは、BPM 直ぐのポンプの仕様を停止し、直線部中央にある排気口からドライポンプを用いて排気を行いターボポンプを起動した後、BPM 直ぐのターボポンプ引き口バルブを開ければ今回のような端子破壊を避けることができるだろうと考えている。

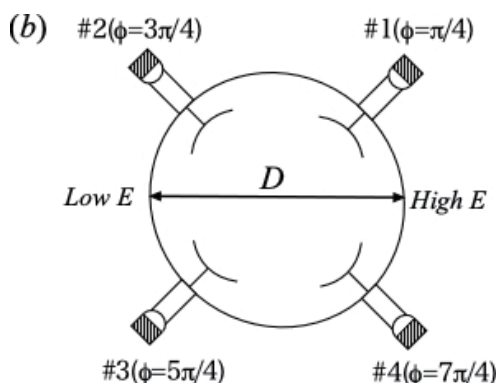
Figure 1: (a) Schematics of the beam line and vacuum system at SY3. (b) Schematic cross section of the damaged BPM (SP_61_3) installed at the ECS center.

している。電極開口角は標準 BPM に比べ異なるが、電極幅と厚さはどちらもほぼ同じである。電子の進行方向である紙面前面から裏面を見て左側が低エネルギー側 (Low E)、右側が高エネルギー側 (High E) となっている (Fig. 1(b) 参照)。今回破壊した端子は#3(Low E) である。

上記の“欠陥仮説”においてセラミックに働く力はパージ時に働く空気の流れが唯一想定される力の源泉である。ECS ラインの真空立上げのパージ時の空気の流れが BPM 電極を振動させ、電極振動がそのまま端子に伝達されることになる。Figure 1(b) に示すように、端子は BPM 胴体に溶接で固定され、中心ピンは電極に点溶接される。従って、端子は上下でしっかりと固定されるので電極振動が中心ピンの振動となり、最終的にはセラミックの振動に変換されることになる。この振動がセラミックの耐性劣化を引き起こす要因となる。

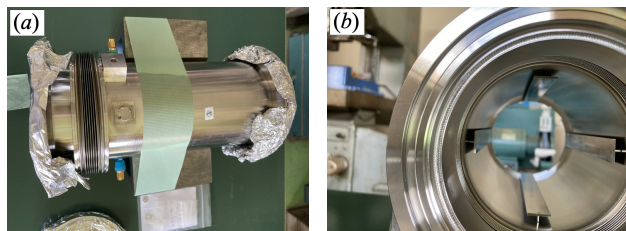
Figure 2(a) に破壊端子を取り外した後、SUS 板でその穴を溶接で塞いだ BPM を示す。Figure 2(b) は当該 BPM を内側から見た写真を示す。

Figure 2: Photographs of (a) the BPM with one damaged and other three pickups, and (b) the inner surface of the BPM viewed from the inside. Note that one electrode port of the damaged pickup is not fixed (or free), while other ports are fixed.

端子の中心ピンは電極の一端に TIG 溶接され、端子は電極にしっかりと固定される。破壊端子が取り外された後、この電極は宙に浮いた状態 (電極他端は固定) であったが、夏期保守時にこの状態でラインに戻した。冬期保守時に入り当該 BPM を新 BPM に交換すると同時に、当該 BPM の他三端子をリユータによる切削除去を行い取り外した。他三端子に対しリークが無いことは確認済みである。しかし他三端子は、破壊に至らなくとも相応の耐圧劣化を起こしていることが推定された。このように、他三端子の劣化程度を計測することは、破壊端子の原因調査をする上で有用な情報を提供すると考えられ、当該 BPM から他三端子を丁寧に取外し端子に対し荷重試験を実施することにした。

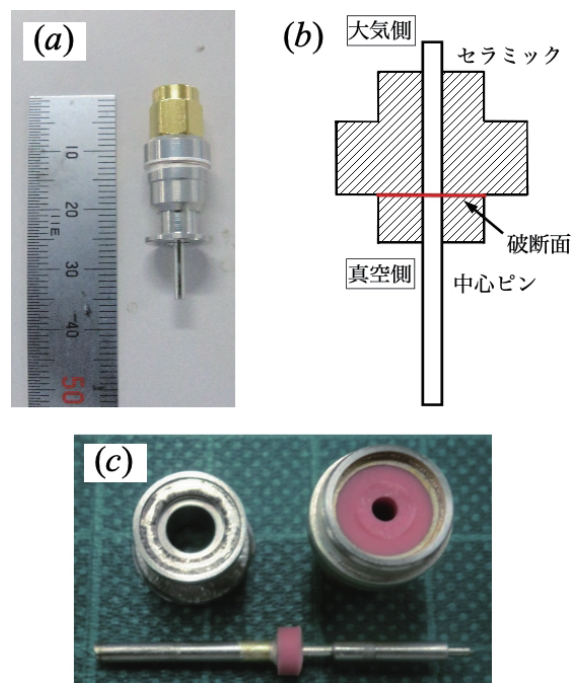
Figure 3: (a) Photograph of a BPM pickup without any damage, (b) schematic of the internal structure, and (c) photograph of the damaged pickup. It was divided into three pieces, and it can be found that the damaged ceramic was clearly fractured into two pieces.

号取出しのための中心ピン (コバルト、直径 1.8mm、全長 34mm) が真空側に突き出た真空フィードスルーである。Figure 3(b) に破断面 (赤線) を示す。今回の破壊はセラミックの下凸部 (真空側) が完全に破断することでリークに至ったことが判明した。Figure 3(c) に3つの部品に分解した端子²を示す。破断面は綺麗に破断してい

端子破壊にはセラミックの段付き角部 (Fig. 3 (b) 参照) に働く応力が重要なパラメータとなるが、ANSYS による計算では中心ピンの軟化具合にほとんど関係なく、荷重 50 N におけるセラミックの段付き角部に働く応力は ~60 MPa 程度であった。未使用端子ではこの荷重で破断に至っているが、他三端子の破断荷重は未使用端子に比べむしろ大きい。このことは、他三端子の耐性は未使用端子に比べ劣化というより逆に耐性が高いことを示す。この結果は、これまで想定していた他三端子の耐性劣化に反駁する結果となった。

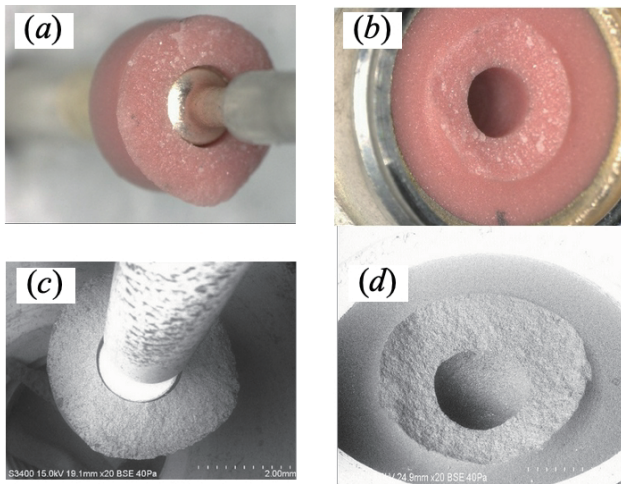
Figure 4 に破壊端子の光学顕微鏡 (光顕) と走査電子顕微鏡 (SEM) で取得した写真を示す。Figure 4(a)、Fig. 4(b) は破断端子の破断両面の光顕写真を示し、Fig. 4(c)、Fig. 4(d) は破断両面の SEM 写真を示す。

Figure 4: Photographs of both the fractured surfaces of ceramic ((a) separated small piece and (b) another one) obtained with an optical microscope, and those ((c) separated small piece and (d) another one) obtained with a SEM.

セラミックの破断は、金属とは異なり破断限界を越えると一気に破断が進行し、金属によく見られる破断の起点/終点を判別することは難しい。今回の破断も一見ただけではその判別が難しいが、例えば Fig. 4(d) を見ると破断面に向かって右側に起点らしき小さな陥没が見える。さらに左側を見ると破断面がわずかに隆起し、終点らしき小さな陥没が見える。このことは、セラミックに起点から終点に向けた方向に力が作用し、その結果剥離に至った、と考えられる。

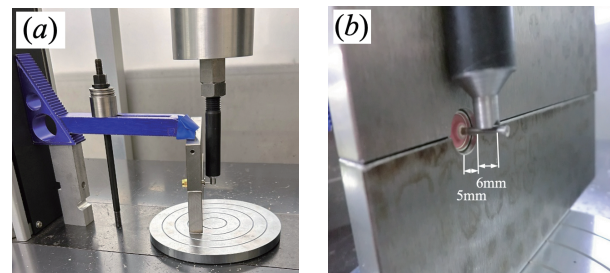
セラミックの耐力低減を調べるために、端子に対し荷重試験を行うことにした。Figure 5(a)に荷重試験装置を示し、Fig. 5(b)に荷重部拡大図を示す。

端子真空側のジャケットの一部を切断した後、端子胴体を2枚のSUS板で上下方向から挟み込むようにして固定した。中心ピンのほぼ真中の位置に荷重が掛かるように荷重棒先端を配置した。荷重棒の配置はSUS板に対して近接限界である。荷重棒の荷重速度を 0.1 mm/min に設定し、荷重に対する荷重棒の変位を計測した。セラミック破壊は耐力力の大小で決まると言われている。従って、準静的な圧力で応力限界をできるだけ正確に計測したいとの考えでこの速度に設定した。試験に供する端子として、BPM他三端子、未使用端子2個、合計5個に対し荷重試験を行い、その特性の違いを測定した。

Figure 5: Setup of the load test for pickups, (a) the whole view, and (b) the enlarged view. Note that the pickup body is tightly fixed by holding it with two SUS plates faced each other in the vertical direction. After cutting off a jacket of pickup, the load is mechanically transmitted downward from the rod tip with a diameter of 6 mm to the central conductor of pickup. The attached location of the rod tip is approximately central region of the conductor.

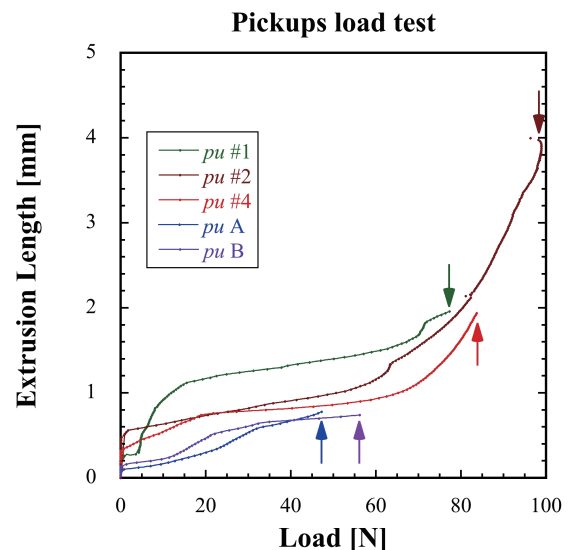
Figure 6(a)に荷重試験結果を示す。図中の矢印は最大荷重で各端子が破断したことを示す。ここで、*pu*#1、*pu*#2、*pu*#4はBPM他三端子(端子番号はFig. 1(b)参照)を示し、*pu*A、*pu*Bは未使用端子(他三端子とは同一ロット)のデータを示す。

Figure 6: Variations in the extrusion length as a function of the load to pickups. The arrows indicate the fractured load points to ceramic of the pickups.

の変位はセラミックへの荷重とは直接的には関係しない。荷重の立上がりを見ると、未使用端子に比べ他三端子の変位は大きい。このことは他三端子の中心ピンが未使用端子に比べ柔軟性が高いことを示す。また、端子の破壊点を見ると、未使用端子に比べ他三端子の破壊荷重は $1.5\sim 2$ 倍大きい。特に端子#2は他に比べ破壊荷重が 1.25 倍大きいことがわかる。

以上が荷重試験結果であるが、これをどのように解釈したら良いのだろうか。まず中心ピンの曲がりの問題であるが、他三端子の曲がりは荷重に対し、最初の段階では弾性変形をしているが、その後塑性変形領域に入ってから破断している。未使用端子は弾性変形領域で破断している。

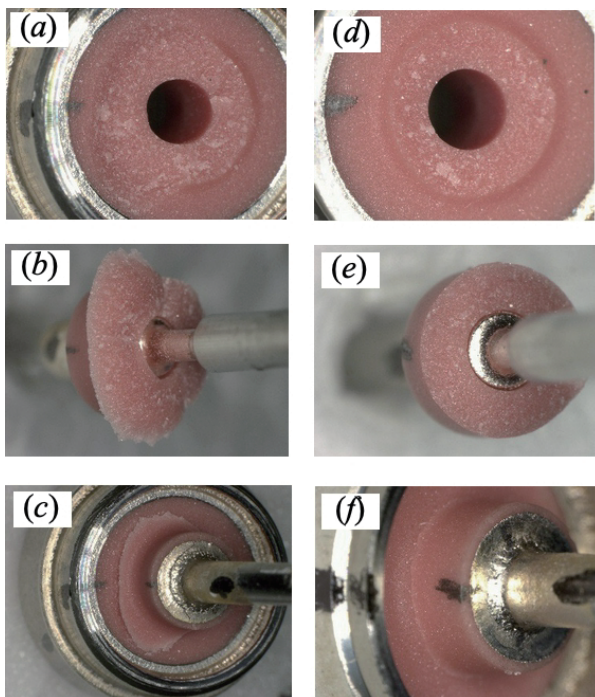
このことを確認するために、荷重試験に供した端子の破断面を再度確認することにした。Figure 7 に試供端子の破断面を示す。Figure 7(a)((d)) は他三端子#2(未使用端子 A) の破断面を示し、Fig. 7(b)((e)) は対応する破断小片の断面を示し、Fig. 7(c)((f)) は対応する破断小片の反対側から見た断面を示す。

Figure 7: Photographs of both the ceramic surfaces for fractured pickups obtained in the load test, (a)((d)) p.u.#2 (p.u.A), one surface of the fractured piece, (b)((e)) another surface of it, and (c)((f)) another surface viewed from the reversed side obtained with an optical microscope.

Figure 7(c), (f) を見ると明らかなようにセラミックの破断小片の反対側の面をよく観察すると破断面に盛上がった痕が見える。これは粘着性の高い絆創膏を剥がすが如く、中心ピンの曲がりを通してセラミックに力が働き面全体がゆっくりと剥がれた痕のように見える。このような痕跡は破壊端子には見られていない。このこと

は、荷重試験で見られた破壊現象はリーク時のものとは別のメカニズムが働いた結果であることが強く示唆される。
