SuperKEKB ダンピングリング 六極電磁石冷却水配管の洗浄

CLEANING OF SEXTUPOLE MAGNET COOLING WATER PIPE IN SuperKEKB DAMPING RING

植田猛#, 小玉恒太

High Energy Accelerator Research Organization (KEK)

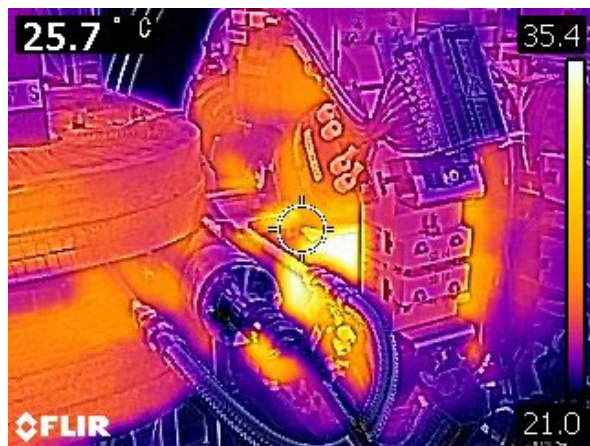
詰まりは上下 2 系統同時に起こることは少なく、どちらか片一方が詰まる。詰まった状態で通電すると上下で温度差が出る。運転電流で通電し、詰まりが発生した状態でのサーモカメラ画像を Fig. 2 に示す。六極電磁石の運転電流値は高くても 55 A 程度(SD タイプ)で、電磁石のスペックの 150 A からすると余裕があり、詰まっている状態での温度は約 36 °C である。電磁石系の冷却水温度は 30 °C で送られているので温度上昇は 6 °C である。運転電流値であれば問題ない。またこの温度差による磁場の影響は確認されていない。

Figure 2: Temperature rise due to reduced cooling flow.

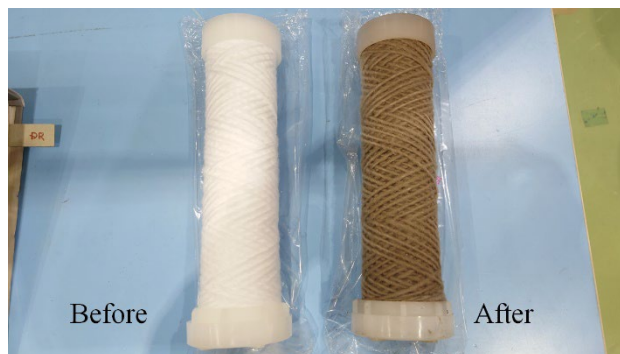
洗浄前、通電時の温度をサーモカメラで測定し詰まりを確認した。その結果、詰まりが発生していた電磁石は全数でなく 15 台だったが、予防保全として洗浄は DR の六極電磁石 74 台全数行った。最も流量が下がっていたのは SD14 電磁石で 0.6 L/min である。洗浄後は全て 1.6 L/min 程度まで流量が回復した。洗浄前の洗浄機に取り付けたフィルタと数台洗浄した後のフィルタを Fig. 3 に示す。見てわかる通りフィルタで異物がとれ、かなり汚れている。

Figure 3: Filters for washing machines.

また、異物を集めて採取し X 線回析装置で検査を行った。異物は酸化銅(I) Cu₂O、酸化銅(II) CuO、と類似の X 線回析パターンが得られ、主成分は CuO であった。これは 2022 年に DR の六極電磁石の冷却水から採取したものとほぼ同じ成分である[3]。よって DR の冷却水は 2022 年から状態が変化していないと推測される。

グ洗浄作業より、洗浄機をトンネル内に持ち込んでしまえば配管切り替え作業を行わなくてよいため、かなりの時間短縮となる。また、背面に 70 L のタンクがあり閉回路で洗浄が行えるため、洗浄に使用した水を他の系統に流すことがない。5 μm のフィルタで異物を除去できる事も有意である。洗浄時間は 15 分とし、通水方向の正転逆転を 5 分に 1 回、エアー注入を 30 秒、また数分おきに内蔵の水圧シリンダで圧力変化させた。

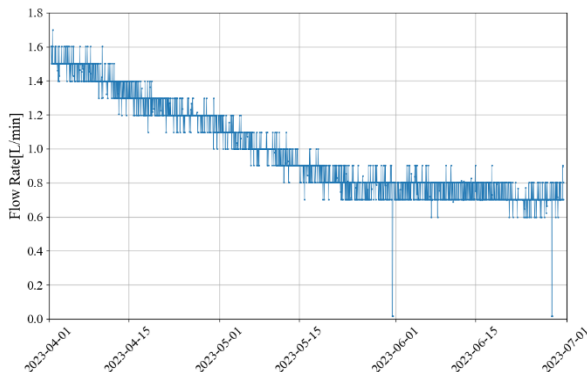
洗浄機で洗浄後、流量が 1.6 L/min まで回復した SD14 電磁石で冷却水流量の変化を確認した。測定には流量に影響しないように配管の外側に取り付ける超音波流量計(FD-Q20C KEYENCE)を、実管を延長して取付けデジタルマルチメータ(34972A KEYSIGHT)でデータ取得をした。結果を Fig. 4 に示す。冷却水流量は 15 日もしないうちに低下がはじまり、1 か月後には 1.0 L/min、2 か月後には 0.8 L/min まで低下し、さらに 3 か月後には 0.6 L/min と片方が詰まっている状態に戻ってしまった。これは詰まりの原因となるホローコンダクタ起因の酸化銅を取り除いてもすぐに再生してしまっているか、または取りきれないためと思われる。ストレーナは各電磁石冷却水配管入口と冷却水母管に設置されているが取り切れていない可能性もあるため、同一系統に接続されている、偏向電磁石、四極電磁石、セブタム電磁

石で同様に発生した酸化銅も流れてきている可能性がある。それを裏付けるように他電磁石のストレーナや調整バルブを開けて確認すると酸化銅による汚れがあった。所々で 0 L/min まで冷却水流量が下がっているのは冷却水ポンプのメンテナンスで冷却水が停まったためである。

Figure 4: Magnet cooling water flow rate.

間おきにショートメンテナンスも行なわれる。流量低下が起きる六極電磁石は全数ではなく数台であるため、月 1 回のメンテナンスで洗浄することができれば配管詰まりによる流量インターロックが発報する前に対応できる。但し、キャビテーション洗浄機で行うにはメンテナンス時間が足りないため、エアーコンプレッサによるフラッシングのみで対応している。当面は夏期のシャットダウン中にキャビテーション洗浄機で洗浄し、リフレッシュさせ、詰まりやすい電磁石については月 1 回の定期メンテナンスでエアーによるフラッシングを行って対応していく予定である。
