# DAILY FLUCTUATION OF ELECTRON BEAM DUE TO ELECTRIC POWER VOLTAGE OF AIR CONDITIONER IN THE STORAGE RING TUNNEL FOR SYNCHROTRON RADIATION

Sakuo Matsui, Hitoshi Tanaka

Japan Synchrotron Radiation Research Institute (JASRI/SPring-8)

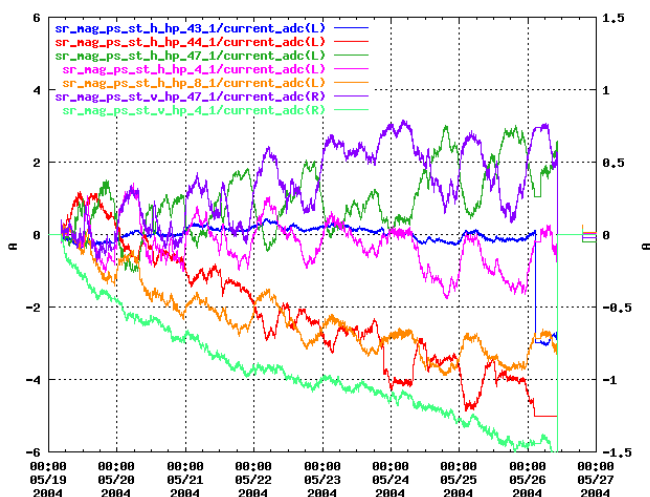
放射光用のリングであるSPring-8では全周にわたり安定した光をユーザーに供給するために水平、垂直各48台のステアリング電磁石で30秒ごとに軌道のフィードバックを行っている。しかし長期間でドリフトがあると電源の最大電流5Aを図1赤のように越してしまう。この原因を調べるために先に細かい1日周期の変動から調べることにした。

図1：水平、垂直補正電磁石の1週間の電流値。

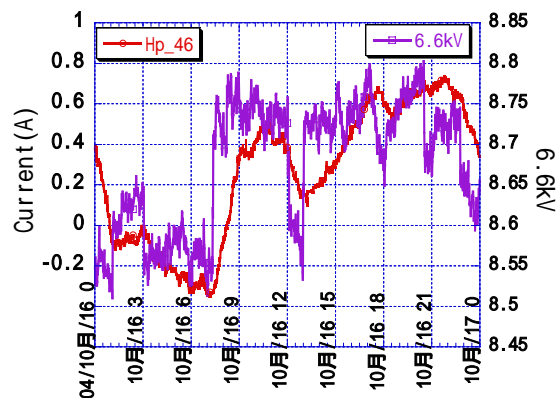
補正電磁石の電流のパターンは、午前6～7時頃から変化し始め12時から急変し1時から反転する。土曜日曜には異なることから社会的な活動の影響が推測され、電力会社からの電圧6.6kVと比較した。図2で電圧は短時間で変化しているが補正電磁石の

電流はやや遅れており、熱的な原因を予測させる。

図2：受電電圧と補正電磁石の電流値。

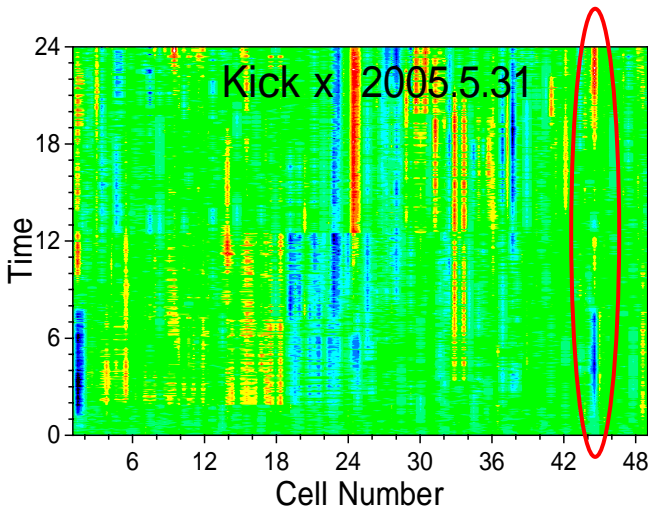
BPMデータから30秒毎に軌道の補正を実施しているその元になるエラーキックの場所と強さを全周を144に分割し求めた。図3はある1日のリング全周のエラーキックの強さである。図2の1日周期特有のパターンが1セル付近にもあるが、44セル中央付近にも見られる。この場所は床の厚さは1.4mと薄くその下にブースターシンクロトロンからの輸送系トンネルがあり、不安定になりやすい場所である。そこでここにセンサーを設置し調べることにした。

図3：全周でのエラーキックの強さの1日の変化。

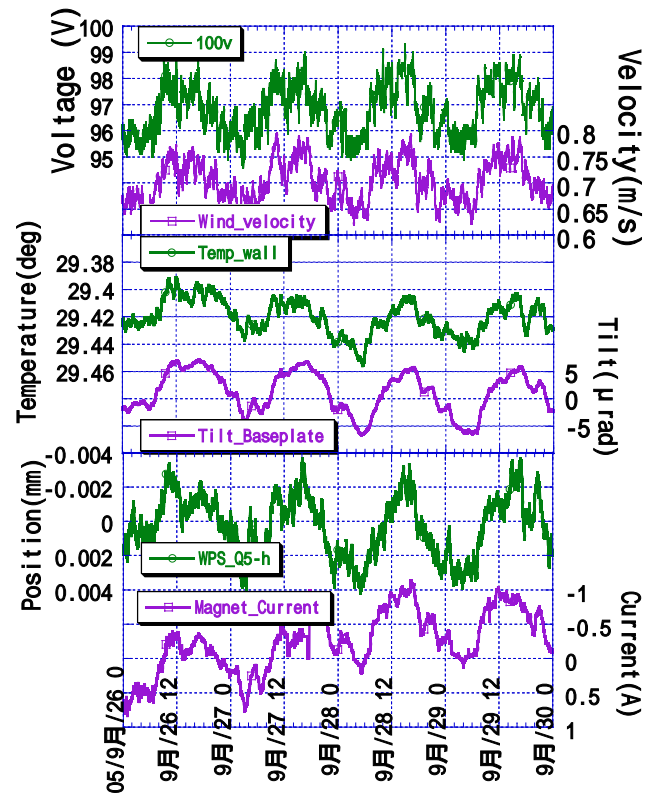
図5に4日間のファンコイルの電源電圧、風速、壁の温度、ベースプレートの傾き、4極磁石の横方向の位置、補正電磁石の電流値を示したが同じパターンで変化しているのがわかる。空調ファンからの風速が電源電圧によって変化するためトンネル内壁の温度分布が変化し伸縮し床が傾き磁石がずれキックが生じていると推測される。多くのベースプレートの内ちょうど架台の中央のベースプレート1枚のみが図のような顕著な変化をしており、その架台の両側の傾きはわずかでそのため架台中央がねじれその上付近の電磁石が横にずれたと推定できる。

図5：ファンコイルの電圧変化から補正電磁石の電流まで。

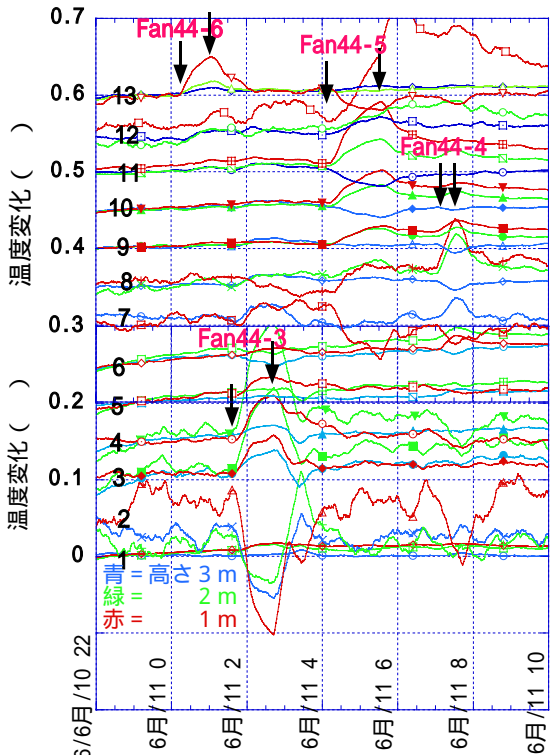
床下にもトンネルがありどちらのファンが影響を与えているのか区別するため蓄積リング側の個々のファンの電圧を変化させた。まず44-2から44-6までの電圧を安定化電源で一定に保ち順番に44-6、44-3、44-5、44-4の電圧をそれぞれ10V下げ(図6で左側の矢印)影響を見て再び戻す(右側矢印)作業を行っ

た。その結果ファンコイルの向かいの壁の温度は上昇し、(図6の1~13は図4の温度計の位置)その中で床下が無い部分のベースプレートのみが傾斜した(図7)。これは測定結果1と同じで架台がねじれることがワイヤセンサーで認められ、発生したエラーキックを補正ステアリングで戻していることが確かめられた(図8)。水平( $hp\_h43$ )だけでなく垂直方向( $hp\_v44$ )にもキックが発生している。又、Fan44-6の影響はあまりないこともわかった。

図6：ファンコイルの電圧を下げた時の壁の温度。

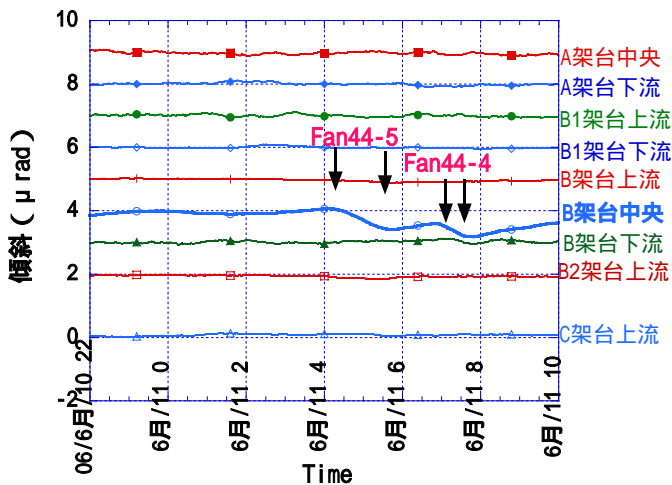
図7：ファンコイルの電圧を下げたときのベースプレートの傾斜。

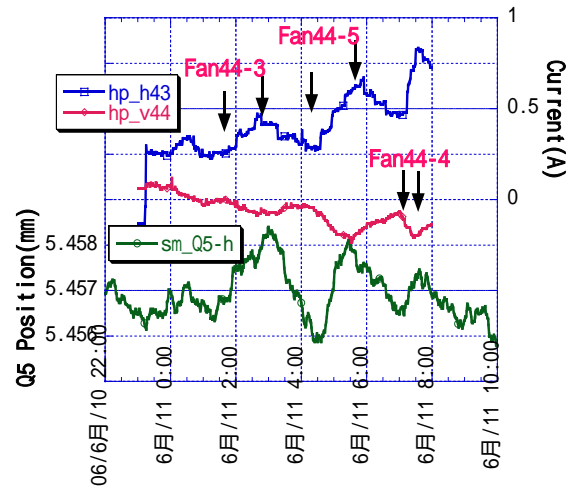
図8：Q5電磁石の水平位置と水平(青)、垂直(赤)補正電磁石の電流値。

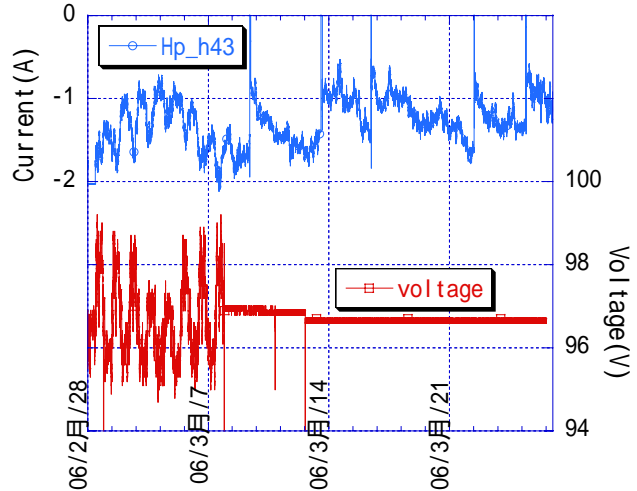
常の変化する状態から5台ともAVRの出力につないだ状態に変え補正電磁石の電流値を見ると図9のように1日の特徴的な変動が大きく減少しているのが認められた。

図9：ファンコイルの電圧安定化前後のステアリング電磁石の電流値

床下の不安定な所は他に、RFの導波管が通っている5箇所、自動車道路(アンダーパス)部1箇所、地下通路部1箇所がある。これらの所のファン(1台最大100W)数台に1台AVR(電圧安定化)をつける計画をしている。ファン5台を1台の摺動型AVRで安定化させた場合1日4.5Vの変動が0.6V程度まで小さくなった。

通常の床の部分でも同様の原因で電磁石のリング内側と外側でわずかに温度差は変化しているのが認められる。この影響は小さいと考えられるが、さらなる安定化のためにはすべてのファンコイルの電圧の安定化が望ましい。
