Operation of Helium Refrigerator for SRC

Tomoyuki Dantsuka^{1,A)}, Hiroki Okuno^{A)}, Kazunari Yamada^{A)}, Masayuki Kase^{A)}

^{A)}RIKEN Nishina Center for Accelerator-Based Science

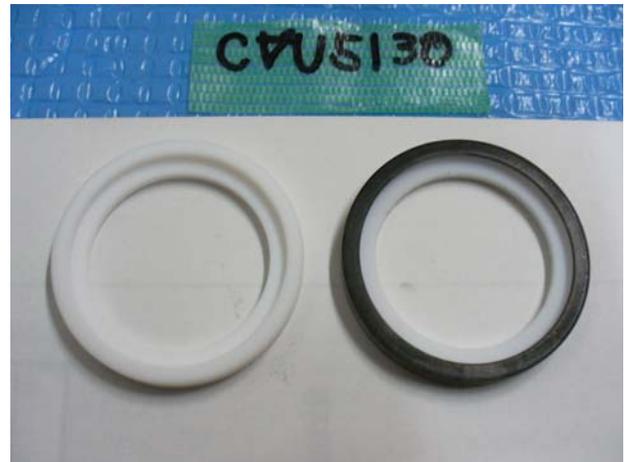
80K吸着器を封じることができなかったのは、それぞれのバルブに原因があると考えバルブシートの点検及び交換を実施した。その際に交換したバルブシートが黒色に変色しており(図1参照)、さらに細かな金属片が付着していることが判明した。このことより、バルブに問題があったために封じることができなかったのだと我々は判断した。しかし、同様のトラブルを抱えていたBigRIPS用大型He冷凍システムのバルブシートの交換を実施した際に先端部に液体の付着が認められ、液体の成分分析をしたところHe圧縮機の油であることが判明した。そのため再度SRC用冷凍システムについても詳細に調査したところ、第1HXと80K吸着器入口部分に油溜りが

図1：黒色化したバルブシート

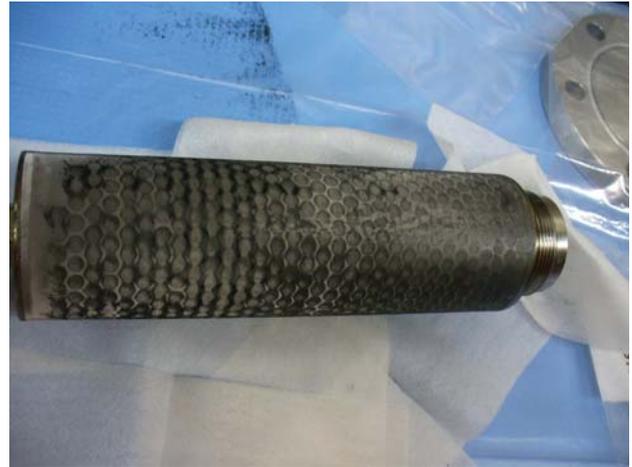
図 3 : 油が付着しているT1フィルター

油汚染の正確な状況を把握するためSRC冷凍システム内部を確認した。第1第2タービン内部、第1第2タービン入口フィルターを取り外し確認したところ、微小な油滴がそれぞれ確認された。油はフィルター全体に広がっており、さらに粉化した活性炭が付着し真っ黒になっていた（図3図5参照）。この事により80K吸着器は油により汚染されて吸着能力以上の油の流入により下流に油を流出していることが確認された。さらに本来80K吸着器は酸素窒素をターゲットとしているが油により汚染された活性炭では酸素窒素を吸着することはできないため吸着材の交換が必要であり、微量ではあるがコールドボックス内部は全域が油に汚染されている可能性が出てきた。また内部に多量の金属片が確認された（図4参照）。これにより、油とコンタミを取り除く未だ例を見ない大掛かりな洗浄作業を行う事となった。

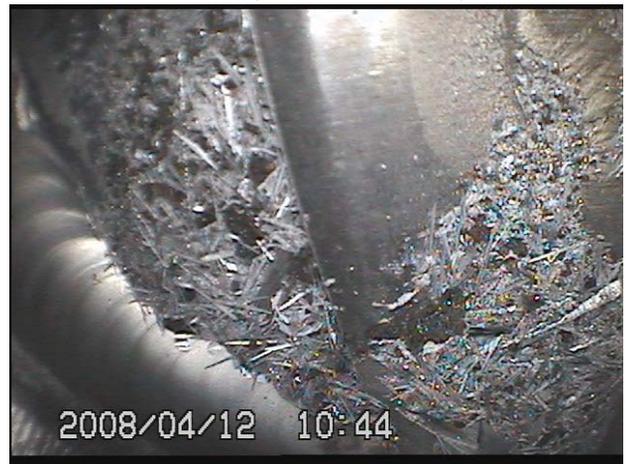
図 4 : 熱交換器内部の金属片

Residue：不揮発性残渣）を実施した。コールドボックス内はおおまかに第1-5熱交換器、第6-7熱交換器、80K吸着器、第1-4タービン、20K吸着器、気液分離器、配管から構成されている。第1-5熱交換器は横型であることから据え置きのままでは下半分した洗浄することができない。さらに内部で金属片が多量に確認されたこともあり、それらを吸い取るだけでは不十分であると考え、HX1-5熱交換器だけを取り外し外部に持ち出し専門業者により洗浄することになった。その際、熱交換器の向きを変更できるようにし、循環洗浄、漬け置き洗浄を繰り返し実施した。これにより第1-5熱交換器全域を洗浄することができたのだが、本冷凍機で一番大きな熱交換器ということもありコンタミの除去には膨大な時間がかかった。第6-7熱交換器は周囲の配管形状や配管を切断してしまうと再接が不可能なためにコールドボックス内に据え置きのまま洗浄を行った。HX1-5とは異なり縦型の熱交換器であったため油洗浄に関してはほぼ全域を洗浄できるのだが、内部の金属片の問題が解決できないために熱交換器の出口にメッシュフィルターを追加することにより危険性のある大きさのコンタミに対処した。80K吸着器においては、複雑に入り乱れた配管構造のために取り出して交換することが容易ではない。そこで80K吸着器に使用されているフェルトフィルターにおいて、付け置きによる洗浄試験を実施した結果、漬け置きでも油が除去できることがわかった。中に充填されている活性炭は油を多量にすっているために全て抜き出し、新しい活性炭を充填することとし、フェルトフィルターは漬け置き洗浄とした。80K吸着器より下流に活性炭の粉が流出していた問題について出口フェルトフィルターの性能評価試験を実施した結果、しっかりフェルトが機能した場合にはフィルターより活性炭の粉が流出しないことが分かった。このことからSRC用冷凍システムの出口フェルトフィルターにおいてフィルターの不備が想定されたために新規にフェルトフィルターを追加した。冷凍能力を保持するためには圧力損失を最低限に抑える必要があるためにフィルターを2つ並列に設置した。また、フィルターの状態を確認できるようになっているため、今後定期的に確認していく予定である。第1-4タービンは全て工場に持ち帰り洗浄を実施した（図6参照）。20K吸着器においては新規のものと交換しさらに活性炭の充填密度に不安があったために再充填を実施した。気液分離器は、ヘリウム液溜め部分に漬け置き洗浄を実施した。内部には金属片が多量に散乱しており、それらの除去作業も実施した。配管はそれぞれに分割されており、それぞれ個別に洗浄を実施した。SRCへ接続されている配管の漬け置き洗浄のNVR値を検証しコントロールデューワーへの油の流出は極微量であったためにSRC本体においては洗浄を実施していない。また

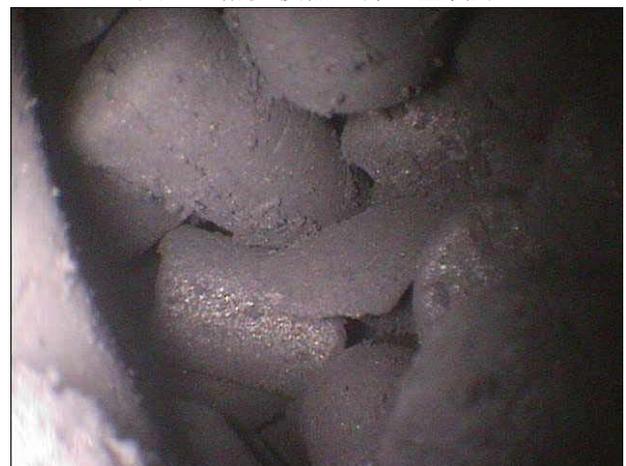
図 5 : 粉化した活性炭

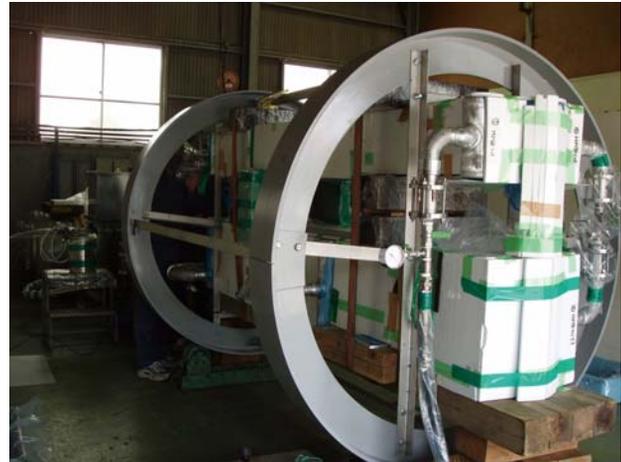
図6：洗浄中の第1-5熱交換器

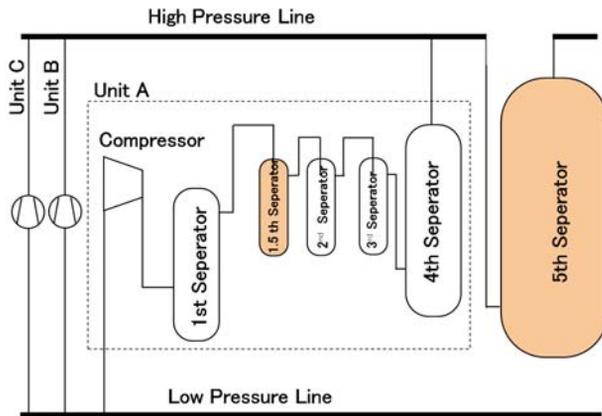
図7：圧縮機オイルセパレータ

次に洗浄した系内に今後大量の油が流入することがないようにHe圧縮機を改造した（図7参照）。従来は4段までしかなかったオイルセパレータを6段のオイルセパレータへと増強した。これにより今後の油流入量は格段に減少しているはずである。また冷凍機側にも万が一油の流入が合った場合に対して改造を実施した。まずコールドボックス入口に焼結金属タイプのフィルターを追加した。以前のものはメッシュのストレーナであったために油に対しては効果が無かった。80K吸着器において充填されている活性炭が油により汚染されているかどうかの確認及び粉化し目減りした際の補充用として充填口をフランジにより閉止できるように変更を行った。これにより、定期的に活性炭の状態を確認することができるようになった。また充填口にスプリングによる活性炭の押し付けができるように80K、20K吸着器ともに改造を実施した。さらに、先にも述べたように80K吸着器出口に増設したフィルターは交換や確認ができるようになっている。これらの改造により、多少の油の流入にも今後はメンテナンスで対応できるシステムとなった。

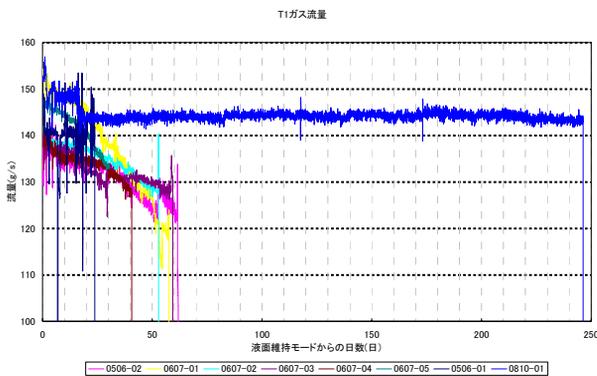
2008年9月より冷却運転を実施した。その後、今までのようにタービン流量（T1流量）は低下することなく2009年5月末まで約250日運転を行うことができた（図8参照）。このことから以前よりも4倍近い期間連続運転をしてもT1流量が低下せずに安定して運転できることが分かった。

図8：T1流量比較

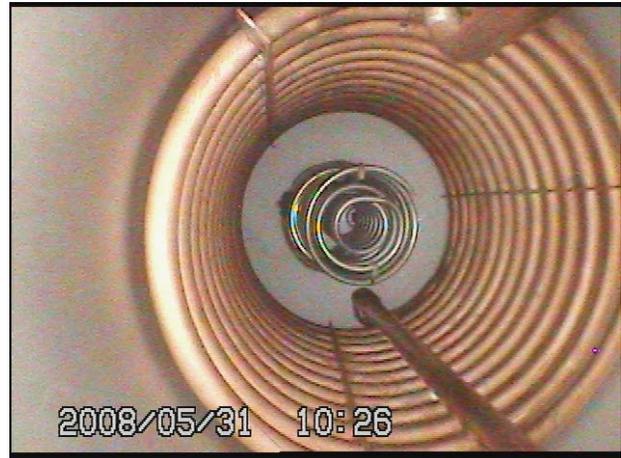
復旧確認作業中8月26日に気液分離器内において高圧側から低圧側へのリークが発見された。当初、今回の改修工事によるものかと考えられたが、過去のデータを確認した結果、2006年9月、2005年12月にも同様のリークが確認された為、おそらく運転開始時よりあったものと推測される。漏れ量について詳細な検討を重ねた結果、概算であるが冷凍能力の8.3Wのロスであることが確認された。しかし、今後リーク量が急激に増加する可能性もあり経過の観察に注意が必要である。

図9：気液分離機内部
