# Problem and Improvement of Accelerator Components at SACLA

Yuji Otake<sup>#,A,B)</sup>, on behalf of the members of XFEL division

## SACLA 加速器構成機器の問題点と改善

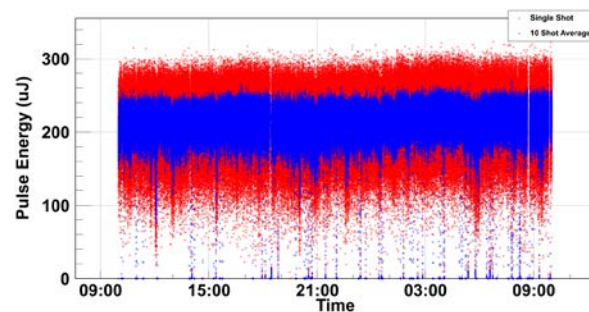
現状の SACLA の X 線レーザーの強度安定度を、図 2 に示す。この安定度は、長期の強度ドリフトや短期のふらつきが 10 %強存在するが、ユーザー運転には我慢できる範囲となっている。しかしながら、前節でのべた運転員による、定期的な入射部加速空洞の高周波電力および位相の微調により成り立っている。これは、電子の速度バンチング条件の僅かな変更を意味する。この微調から判るように、SACLA の加速器は何らかの外部からの影響を受けていることは明らかで、長期安定度は不十分である。もちろん図 2 のデータは、短期のアンジュレタ区間の安定レーザー増幅のために、要求される加速高周波の電力・位相安定度を満足していることを示唆している。以上のほか、X 線レーザーの増幅を阻害する要因としては、大電力高周波源のトリップがある。もちろんそれは電子の加速エネルギー（高周波源の出力電力）によるが、通常の 10pps の繰り返しの 10keV のレーザーエネルギー（8GeV）で、1 時間に 2 回以下であり、15keV(8.4GeV)の場合は 20 分で 1 回程度となっている。これは少ないとは言えないが、ユーザー運転には許容できる範囲である。

図 2： 24 時間の X 線レーザーの強度安定性、10keV photon、7.8 GeV、0.2 nC 電子ビーム。

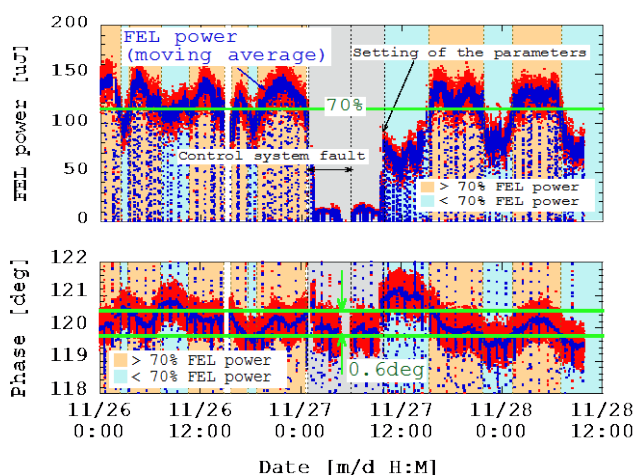
図 3： X 線レーザーの強度ドリフトと BC1 直前のビーム到達時間（BPM-4760MHz 基準空洞のビーム誘起波位相）。

間の入り口の電子ビーム軌道の一定化の最低限の帰還制御を残し、SACLA の装置を 3 日程度自走させて、レーザー強度と BC1 端の電子ビーム到達時間を測定した。その結果を図 3 に示す<sup>[5]</sup>。この図 3 のデータから言えることは、レーザー強度が、ビームの BC1 端へ到達する最適時間から 300fs (P-P、0.6 度 @ 4760MHz) 以上変化すると 70 %以下に落ちる傾向にあることである。この事実は、“はじめに”で述べた要求される入射部空洞の高周波の時間（位相）安定度の 50fs (STD) を考えると、ガウス分布を仮定した時の全幅を  $6 \times \text{STD}$  とした値と調和的である。また、電子ビームの到達時間やエネルギーのドリフトに大きく影響を与える 238MHz の SHB 用高周波源では、その機器が収納されているラックが 0.1K 程度に温調されているにもかかわらず、SHB の位相変化が屋外の気温の変動とある程度相関があることである。

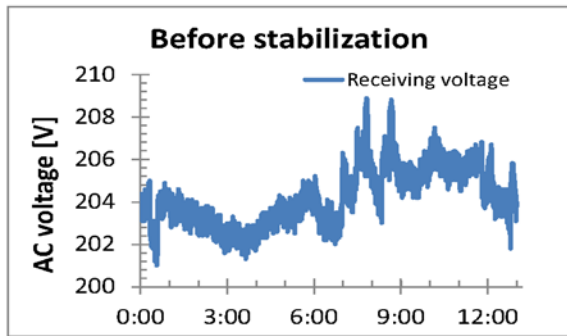
b. 他のレーザーの変動要素として同定されているものは、クライストロンのヒーター電源電圧 AC200V の変動である<sup>[6]</sup>。これは、クライストロンのヒーター電源がスライダックを使用した単純な交流電源なので、商用電源の変動が直接影響していたものである。このヒーターの電圧変動でクライストロンのビーム電流が変化して、クライストロンの高

図 4：AVR による安定化前のクライストロン・ヒーター用 AC200V の電圧安定度

周波出力(電力・位相)が変化していた。そのため加速電子ビームのエネルギーが変動して、レーザー出力変化につながっていた。図 4 に安定化前の AC-200V の電圧安定度を示す。

B. クライストロンのヒータ電源電圧の変動は、既に述べたように、商用ラインの電源変動を直接反映している。

B1. クライストロンのヒーター電源電圧の変動への対策は、以下である。電源安定化のために電研精機の AVR を、既に BC3 までのバンチ圧縮のためのオフクレスト加速を行う大電力高周波部に導入している。この部分は、SACLA のレーザー強度安定性に大きく影響する。このシステムによる商用 AC200V の安定度は、図 8 に示すように 1%以内に十分収まっており、それによるクライストロン出力の C バンド高周波の位相安定度は、改善以前はヒーターの電圧変動に比例した位相変化が見られたが、改善後は周囲温度ほかの影響のみが明確に見られるようになった。<sup>[6]</sup>

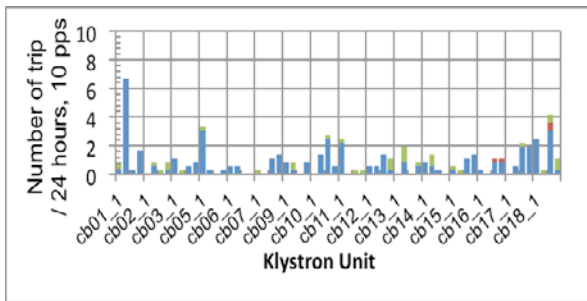
図 5：C バンド大電力高周波源の 24 時間のトリップ頻度。青がサイラトロン、赤がクライストロン、緑が空洞の放電によるもの。加速器の運転繰り返しが 10pps、平均加速電界が ~37MeV/m。3 回/時のトリップレート。

c. 以上のレーザー強度の変動要素の他に、ユーザー運転に大きな影響を与える項目として、大電力高周波源のインターロックによるトリップがある。トリップが起これば加速電子ビームの大きなエネルギー変動が起こる。それは、SACLA の場合は C バンド 1 ユニットのトリップで約 130 MeV の変動で、高周波源の場所にもよるがビームの軌道などが変動してレーザー増幅がほぼ停止する。この大電力高周波源のトリップの内容は以下である。1 つは、C バンド加速空洞の 37MV/m の高電界運転によるコンディショニング不足で、このことで起こる放電に付随したクライストロンへの高周波反射や真空悪化である<sup>[7]</sup>。2 つめは、サイラトロンの自爆やインバータ高電圧充電器の故障、クライストロン用高電圧トランスの放電などがある。特にサイラトロンの自爆は、多いときには 1 時間に 2 回くらいあり、その状況を図 5 に示す<sup>[7]</sup>。インバータ電源の故障などは、頻度は多くないが発生すると機器の予備品への交換が必要となり、頻度が少なくとも軽視できないものである。この故障頻度は、SACLA の高周波源の 60Hz 運転で、1 ヶ月に数度の時もあった。現状では、加速

C. 大電力高周波源のトリップは、一つは内部の放電による加速空洞からの高周波電力の反射と真空

悪化である。もう一方のサイラトロン自爆は、球の個体差や出来具合、球内部の重水素濃度の調整の不完全などが考えられる。我々のサイラトロンは、現状は e2V 社製の CX-1836 であるが、自動でヒーターにより重水素濃度を調整する機能があり自爆頻度は少ないものとされている<sup>[7]</sup>。

C1. 大電力高周波源のトリップ頻度の低減は、空洞からの高周波の反射や真空悪化による部分は、今後に時間をかけてコンディショニングを進めるしかない。サイラトロンの自爆頻度の低減は、根本的には他の低自爆頻度のサイラトロンへの変更やスイッチの半導体化が考えられる。このような開発要素の多い物は、現状で検討を進めているが簡単に進む物ではない。当面の対策としては、我々のサイラトロンのリザーバー回路にスライダックを付加して、重水素濃度の調整を自動から半自動にする。これにより、自爆が多くなった場合は、管内の重水素濃度を調整して自爆の頻度を低減する方策をとりつつある。この方法は、試験的であるが一定の成果を上げつつある。以上に加えて、サイラトロンの自爆が単一の事象で短期間に繰り返さない場合は、電源をトリップさせず運転員に警告のみを出すモジュレータの制御プログラムに変更した<sup>[7]</sup>。これ以前は、1 回でも自爆した場合はインバータ電源のアブノーマルチャージでトリップするようにしていた。このプログラムの改造により、対策したモジュレータのトリップ頻度は現状の数分の 1 以下となっている。図 9 にはこの状況を示す。これにより、時よりレーザーは歯抜けになるが、それをユーザーが認識できる機能を既存の同期データ収集系で構築しようとしている。

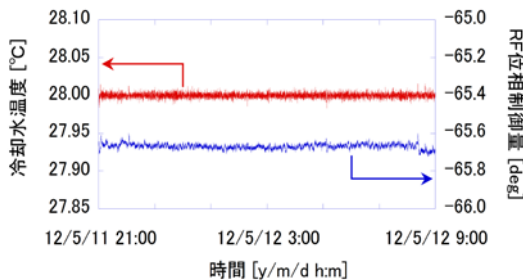
\* 水冷による入射部高周波空洞の温度調節精度不足(現状 0.1K)による空洞の高周波位相の変動<sup>[5]</sup>。

図 6：開発した温度調節装置による 0.01K の 238MHz 空洞の温度安定化と、それに付随した空洞の位相ドリフト。

\* 空洞の温度制御性能の改善は、この夏期の SACAL の運転停止期間に以降に、0.01K の温度制御装置を設置することで行われる。この制御装置は、高分解能温度調節装置（理科工業社製 F9000）を使用したもので、我々は、装置の予備的な試験で数日にわたって 238MHz-SHB の温度を 0.01K 以下の変動に出来ることを確認した。その温度制御の特性を図 6 に示す<sup>[8]</sup>。

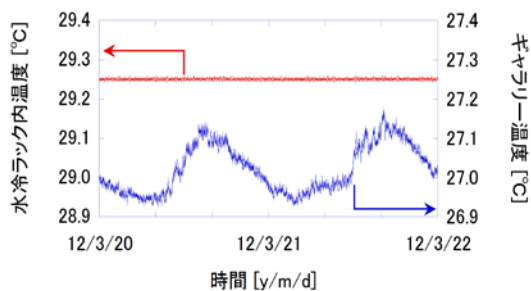
図 7：温調装置による C バンド補正空洞用低電力高周波システム用のラックの温調性能。0.01K の温度安定化が達成されている。

以上の基準高周波系の改善をより強固なものにするための方策は、既に述べた SACLA の安定性の胆である、入射部の低電力高周波機器が設置されている恒温水冷ラックの温度安定化がある。それには、0.01K 程度の安定性が得られる前節で述べた空洞の温調装置と同等（PWM 方式）なものの導入を進めている<sup>[8]</sup>。予備的なラックの温度調節試験では、ほぼ 0.01K の安定性が確認できている。その結果を図 7 に示す。この改善により、たとえば前記 238MHz フィルターによる変動が 20fs 程度に押さえられることを期待している。この改善も既に進めており、本年度中には成果を出したいと考えている。

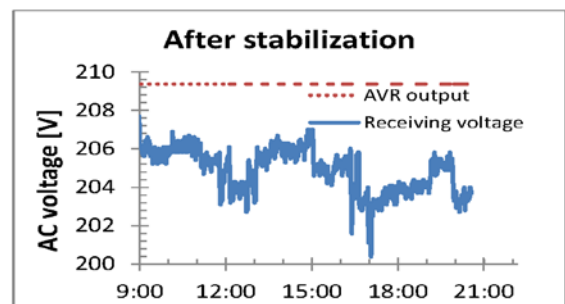
図 8：AVR によるサイラトロンヒーター用 200V-AC の電圧安定化。

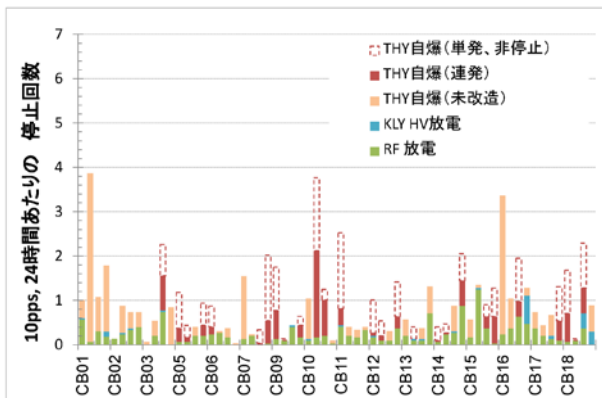
図 9： ソフトウェア改造後のサイラトロンの自爆頻度。この改造を全クライストロンに施すと、平均加速電界が  $\sim 37\text{MeV/m}$  で、2 回/時弱のトリップレートになる予定。
