KEKにおけるNb空洞の縦型電解研磨処理の進捗

PROGRESS OF VERTICAL ELECTROPOLISHING PROCESS FOR Nb CAVITY AT KEK

後藤剛喜[#], 早野仁司

High Energy Accelerator Research Organization (KEK)

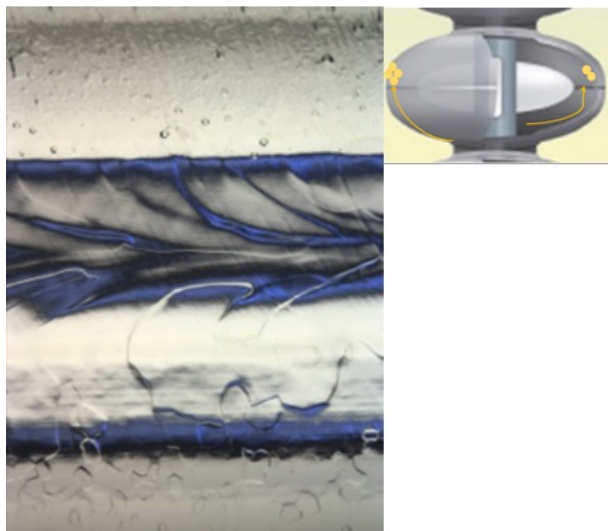
Figure 2: Picture of inner surface of cell#1 after EP1 treatment (left). The red arrows correspond to the pit structures. Schematic picture of the gas bubbles movement (right).

(10~15 V)EP2 処理では大きな問題は見つかっていない。今後は EP2 処理の回数を重ね、さらなる問題出しを進めていくことになる。一方で研磨量が多く(通常: 100 μm)、印加電圧が高い(30~35 V)EP1 処理では、処理後の空洞の内面検査で空洞上部のセル(#1~#3)の赤道部の上部にサイズ数十 μm のピット構造が多数見つまっている (Fig. 2)。このピット構造は通電中に Al カソードから電解液中の水分子の電気分解で発生した水素ガス気泡が Nb 表面に吸着したことが原因と考えられる。電圧が高く、電流値が高い EP1 処理は EP2 よりも水素ガス生成量が多くなっている。またピット構造が表れた赤道部の上部は、空洞の構造的に気泡が留まりやすい箇所である。こうした表面構造は空洞の SRF 性能を落とすため、その対策を進めている。一つは VEP は HEP に比べて反応面積が広いので、同じ研磨速度であれば処理時間が短くなる。つまり処理時間を長くできる余地があるので、EP1 時の電圧を低くして水素ガス気泡の発生量をできる限り少なくする。もう一つは、カソードに用いている電解液攪拌用のニンジャカソードの羽を現状の PTFE からより剛性のある PP へ変更し、液の攪拌力を上げ、空洞表面への気泡の吸着と固定化を防ぐというものである。

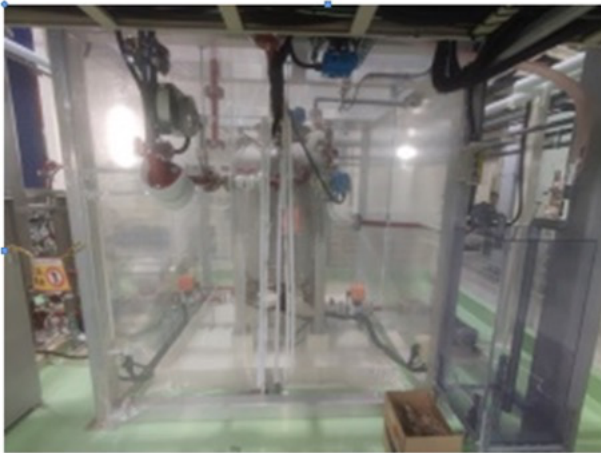
Figure 4: PVC film enclosure for the electrolyte reserve tank.

VEP 処理の作業を実際に開始すると、設置計画時には見落とされていた設備や運用に不備があり、その作業の安全性に向上の余地が多くあることが分かった。ここではその取り組みのいくつか報告する。一つ目は設備の部分的な改修である。具体的に、1階天井部に設置されている電解液配管は、処理中のみ電解液が流れるのであるが、そのフランジ接続部から液滴の垂れが起る可能性は零ではなく、その液滴が作業員にかかる危険性があった。そこで頭の位置より高い箇所にある全てのフランジ接続部に、pH 試験紙を含めた塩ビフィルムのカバーを設置した(Fig. 3)。また、電解液の循環中にリザーブ槽の PVC カバー囲い(Fig. 4)の中に作業員が入る作業を無くすため、リザーブ槽の吸気と排気弁を手動弁から電磁弁に変更し、その弁操作をビニール囲いの外の操作盤で行えるように改修した。
