KEK-PS における温湿度環境の現状報告 2019

REPORT OF TEMPERATURE AND HUMIDITY AT KEK-PS PART OF IPNS IN 2019

田中伸晃^{#, A)}
Nobuaki Tanaka^{#, A)}
A) KEK IPNS

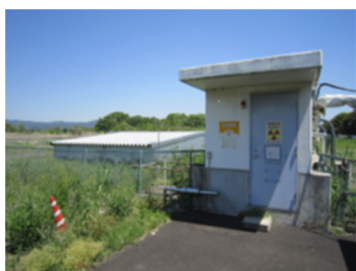
今回取り上げるニュートリノミュオンモニター室(以下モニター室)は、ホーン電磁石とニュートリノホール(Fig. 1中 Front Detector)の間に位置する。

面積は約 45 m²、深さ約 15 m の地下構造である。

Figure 1: Panoramic view of μ -monitor.

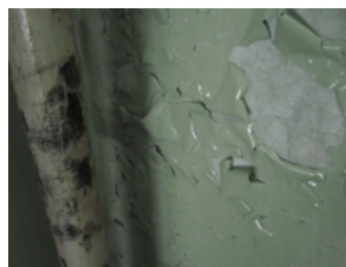
モニター室内のエポキシ塗装は複数個所で剥がれ、配管保温材にはカビの跡があることから、常態的に高湿度であったと考えられる。

Figure 2: Peeled epoxy coating at μ -monitor.
