J-PARCリニアックDTLの入射マッチング改善に向けた 中エネルギービーム輸送系(MEBT1)のビーム測定

J-PARC リニアック MEBT1

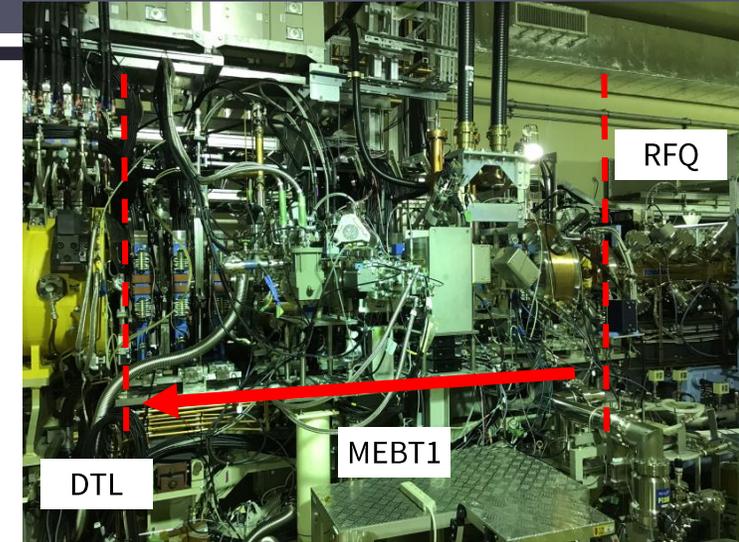
写真：実機MEBT1
赤矢印はビームの方向

- J-PARC リニアックの中エネルギービーム輸送系(MEBT1)
- 2018年よりピーク電流を50mAに増強 → MEBT1の透過率がビーム軌道に大きく依存することが判明
- MEBT1下流のDTLでエミッタンスが20~30%増大 → 残留放射線増加の懸念
- ⇒初段RFQと次段DTL間のMEBT1で、DTLとのパラメータの不整合が考えられる
- 運転に最適なビーム軌道が本来想定していたデザイン軌道とは異なる
- ビームの品質を保つにはMEBT1で精密なビーム調整が必要

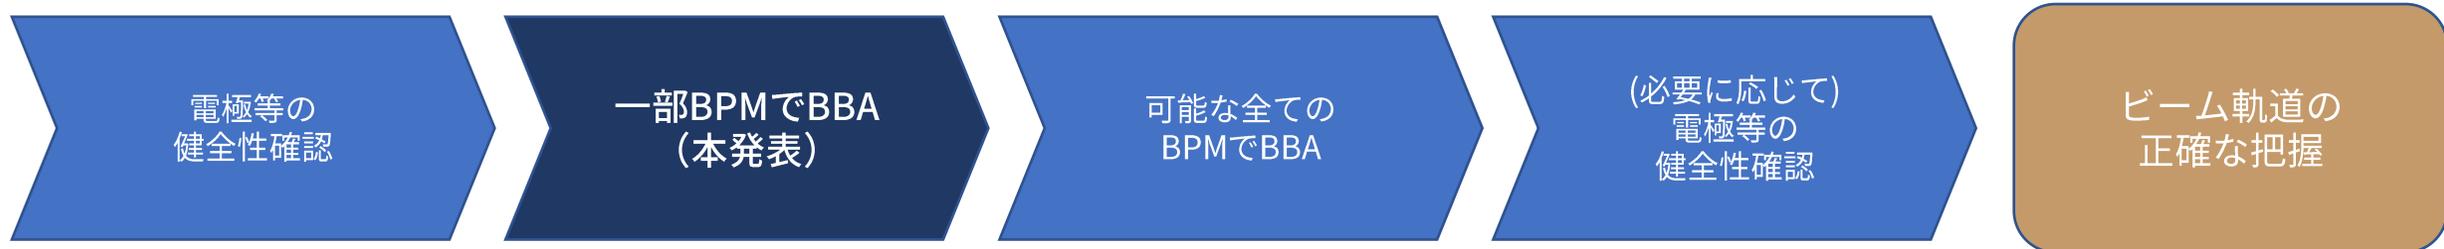
- ②MEBT1のビーム軌道の正確な把握（モニター特性の評価）
 - ⇒ ビーム重心位置情報の健全性確認
 - Beam-based Alignment (BBA)によるビームポジションモニタ(BPM)の中心確認

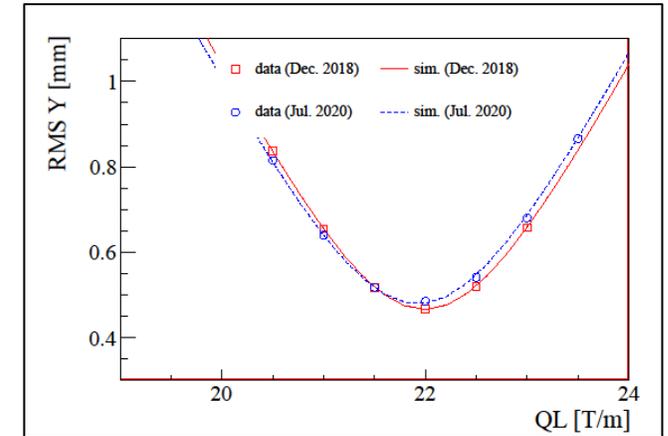
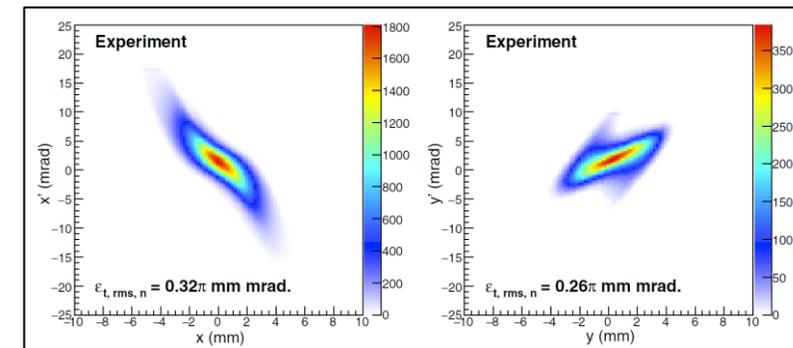
相互に比較し
測定誤差を評価
※図は上下ともに測定例

- MEBT1を含む現行の実機Linacはスペースの都合上ビームモニタ類を追加不可
- ビーム試験時間も限られる
- 予備用のRFQの試験設備（RFQテストスタンド）を使用
- Qスキャン法の測定誤差を定量的評価を行うために、出射ビームのエミッタンスをを複数の手法で測定
 - ワイヤスキャナモニタx2を用いたQスキャン法
 - エミッタンスモニタによるエミッタンス測定
- 測定結果を比較
 - 最終的な目標はエミッタンスだが、本発表では途中経過としてビームエンベロープの比較を行った結果を報告
- 各モニタの位置が異なるのでシミュレーションも使用し評価
 - 空間電荷効果を考慮したビーム輸送計算としてIMPACTを使用
 - ビームの初期条件はRFQシミュレーション結果を適用

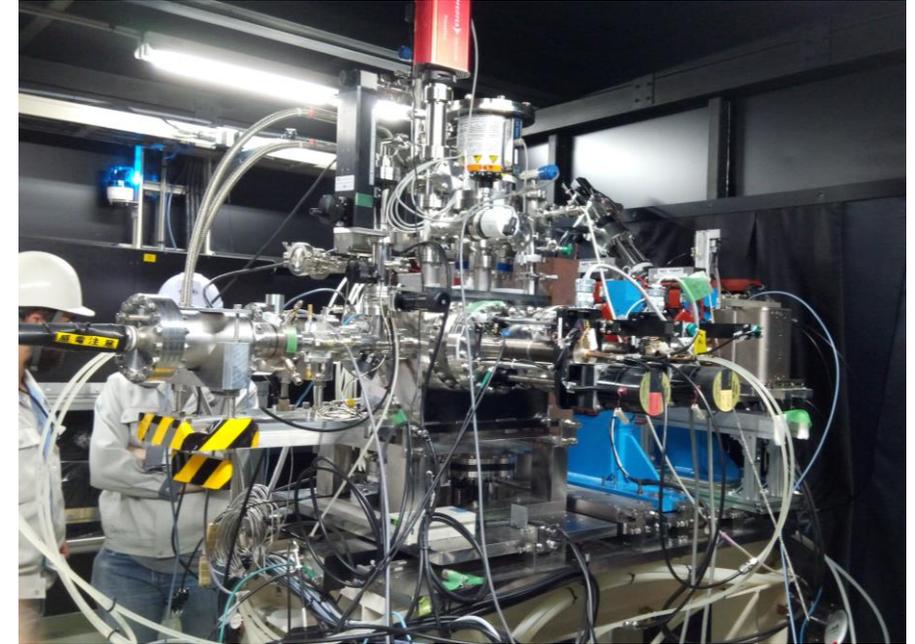
RFQテストスタンド

- 実機MEBT1と上流側Q3まで同等の構成
- Q1-Q2間, Q2-Q3間にワイヤスキャナを設置
- ビーム試験用チャンバー内にエミッタンスモニタ (ダブルスリット+ファラデーカップ) を設置

↑RFQテストスタンド
RFQ本体は右の黒い壁の向こう側

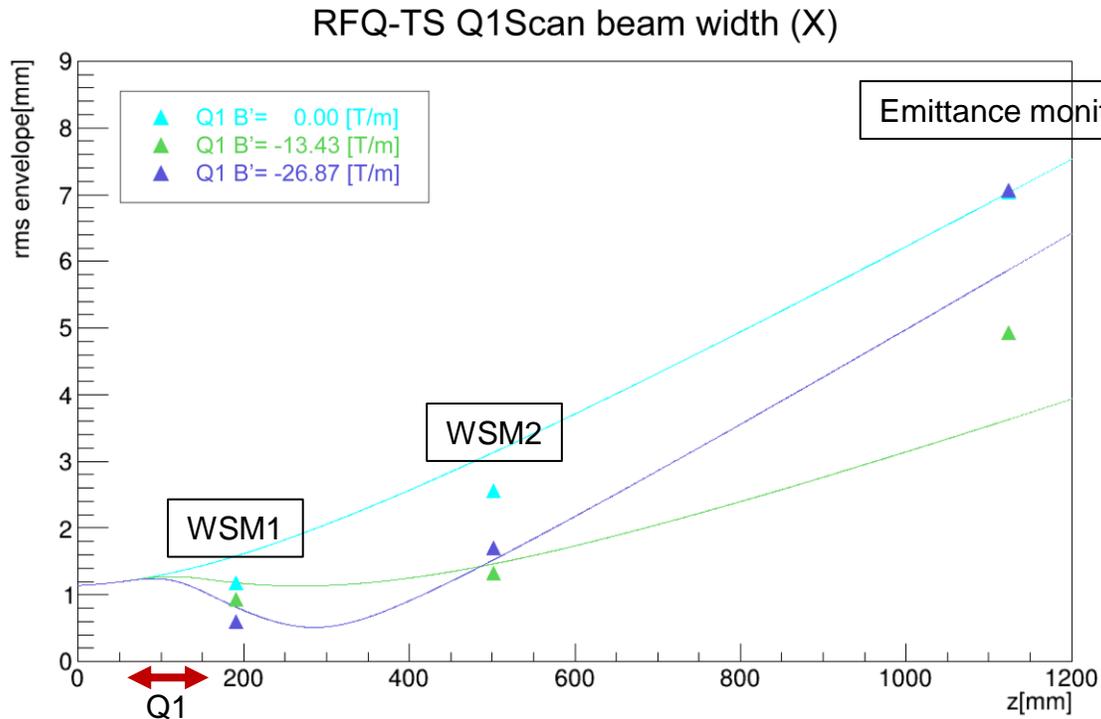
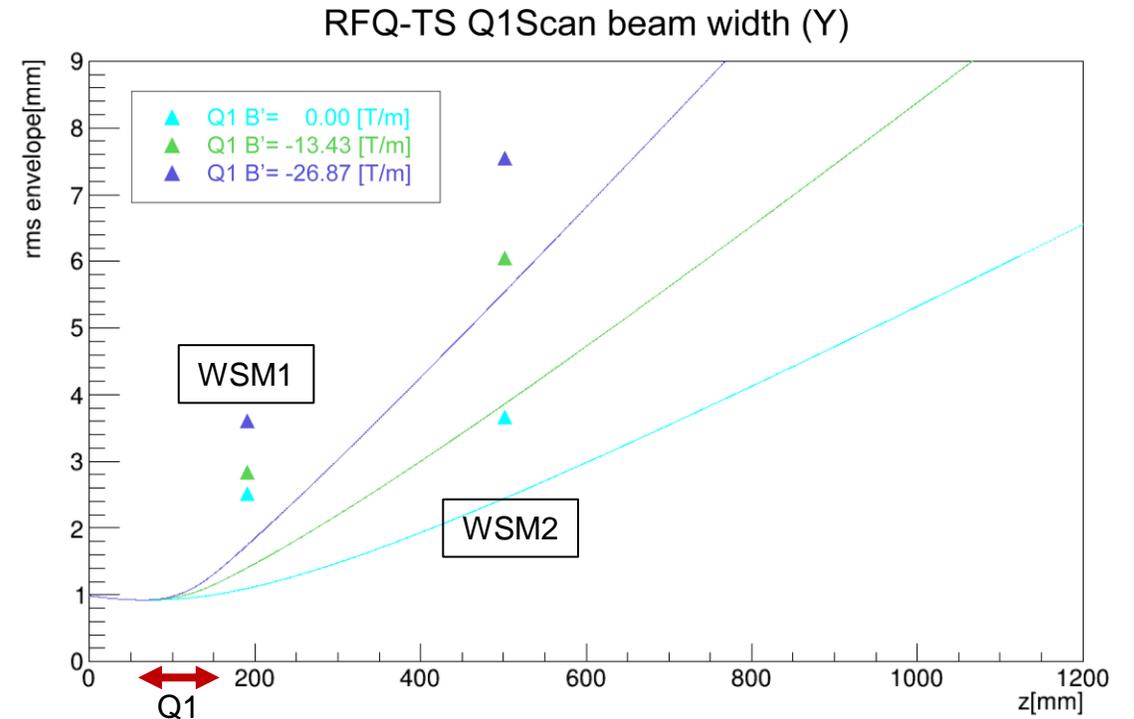
ビーム幅測定・シミュレーション結果比較(Q1)

- IMPACTによるシミュレーション(図中曲線)との比較 (Q1)
- Q1の電流値複数点に対してビーム測定 (Q1:B'= 0.00[T/m], -13.43[T/m], -26.87[T/m] Q2,Q3=OFF)
- Y方向エミッタンスモニタの測定は発散が大きく測定が困難だったため除外
- X方向(左図)は概ね1mm以内の差 / Y方向(右図)は2mm以上の差
- Zが大きくなるにつれてX, Yとも測定値との乖離が大きい

- Q1, Q2ともに X方向：1mm以内の差 Y方向：2mm以上の差
- Zが大きくなるにつれてX, Yとも測定値との乖離が大きい
- IMAPCTの初期ビームのパラメータが、実際のRFQ出射ビームと異なる？
 - IMPACTの初期ビームのパラメータはRFQのシミュレーション結果を適用
- IMPACTは今後このテーマを通じてWSMとエミッタンスモニタの測定の比較に使用するため、初期ビームのパラメータとしてRFQシミュレーションの見直しが求められる
- そのほか測定結果からシミュレーションによって初期ビームを推定するアプローチも

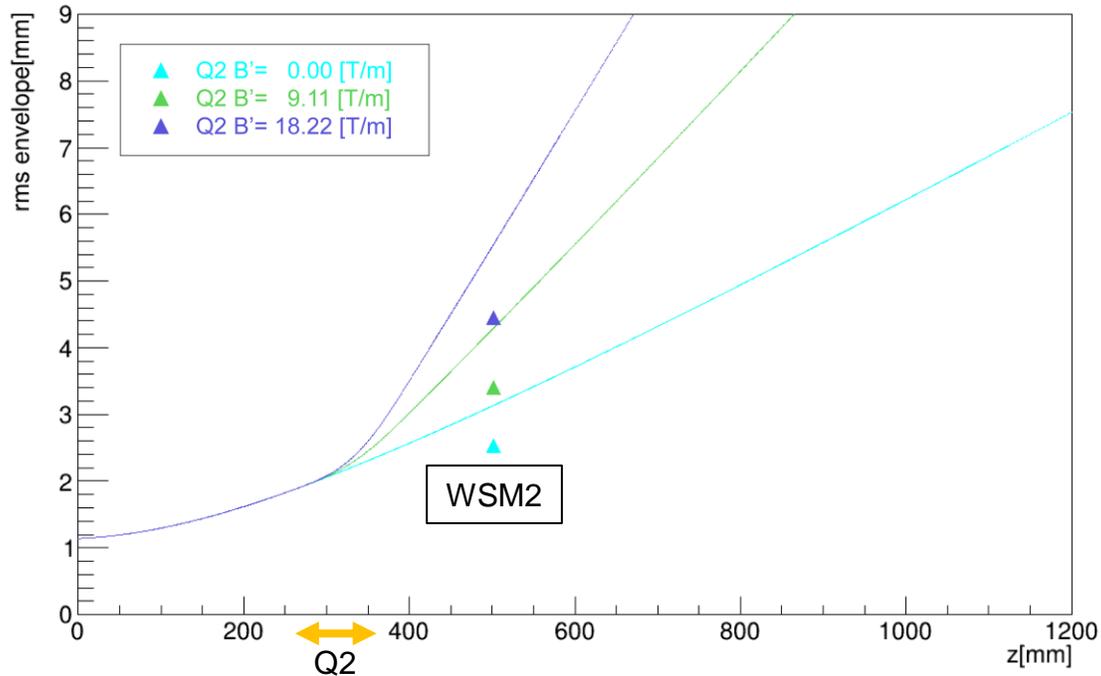
RFQ-TS Q2Scan beam width (X)

- IMPACTによるシミュレーション(図中曲線)との比較 (Q2)
- Q2の電流値複数点に対してビーム測定 (Q2:B'= 0.00[T/m], 9.11[T/m], 18.22[T/m] Q1,Q3=OFF)
- X方向エミッタンスモニタの測定は発散が大きく測定が困難だったため除外
- Q1の測定と同じく、X方向(左図)は概ね1mm以内の差 / Y方向(右図)は2mm以上の差
- Zが大きくなるにつれてX, Yとも測定値との乖離が大きい

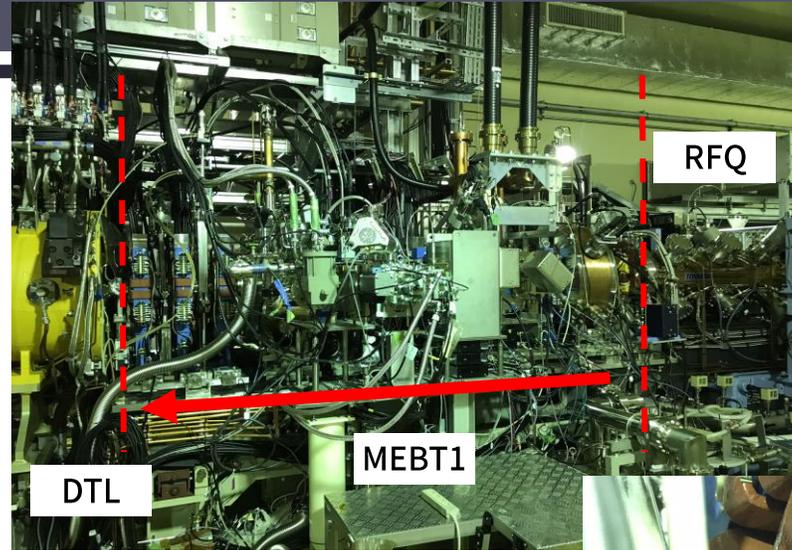
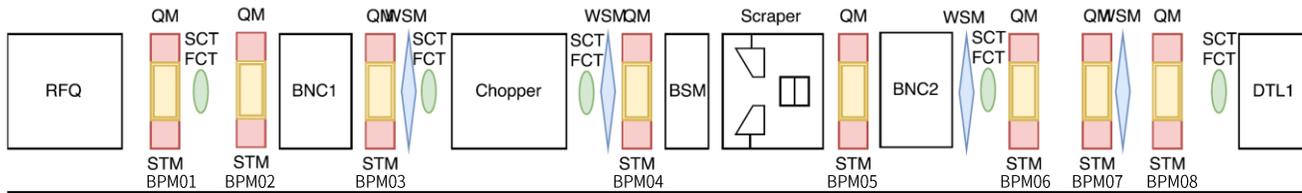
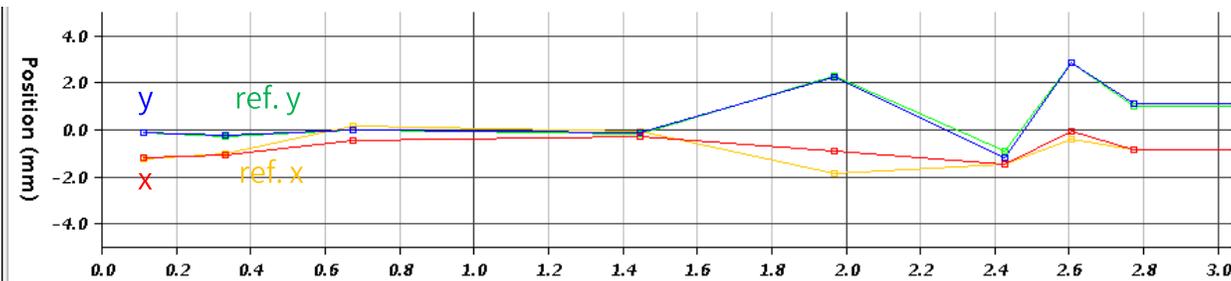
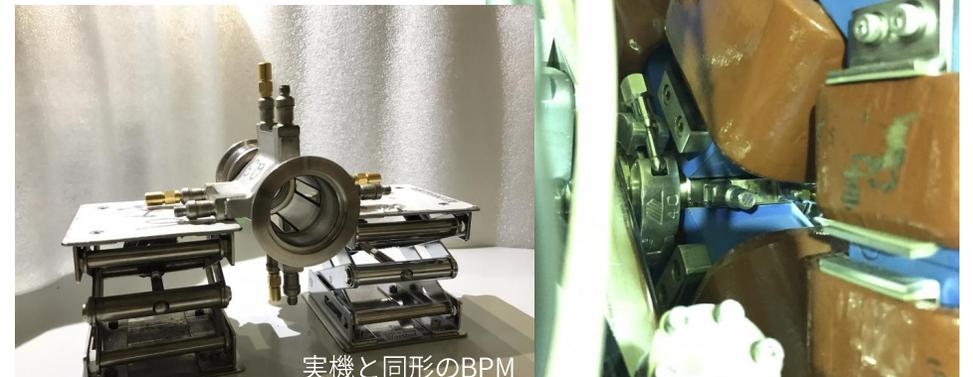
現在のMEBT1のビーム軌道・BPM

- 四極・偏向一体化の電磁石内部にBPMを設置
- MEBT1上に8箇所（上流から順番にBPM01→08）
- BPM01～BPM04 | デザイン軌道にほぼ一致
- BPM05～BPM08 | デザイン軌道にのらず
- 運転時の軌道はデザイン軌道より最大で1mm近くの差
⇒ビームポジションモニタ(BPM)やその校正値に異常がある？

実機と同形のBPM
 本体，ケーブル，コネクタ接続の健全性確認済
四重極電磁石の中心とBPMの中心が一致しているか不明
 (ビームパイプ内部に電極があるため目視などでは確認できない)

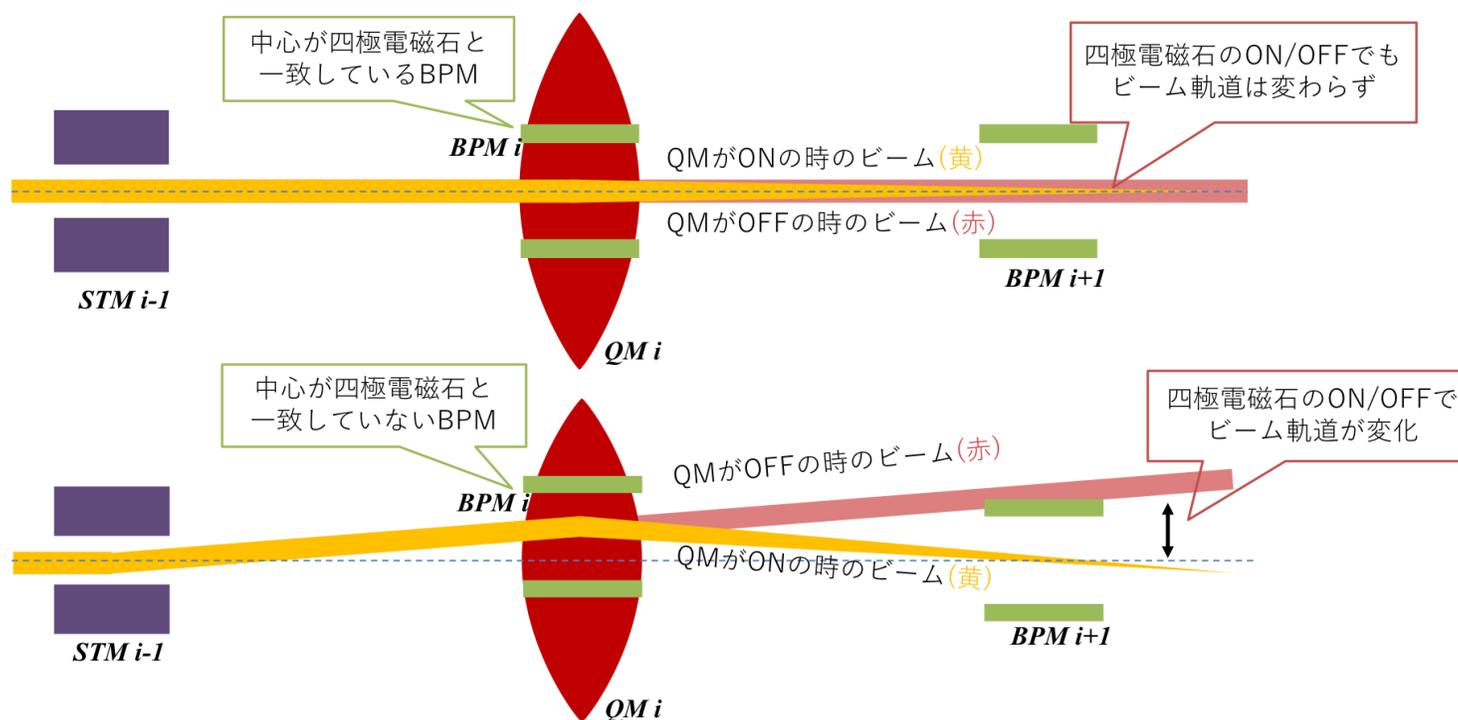
Beam-based Alignment による中心確認

- ビームを使ったBPMのoffset推定法
- ビームが磁場中心を通過していれば，四極電磁石をON/OFFしても軌道は不変
- 四極電磁石の磁場中心を通過していないと，ON/OFFによってビーム軌道が変化
 - ⇒四極電磁石をON/OFFしても下流のBPMの数値が変わらない条件を探す

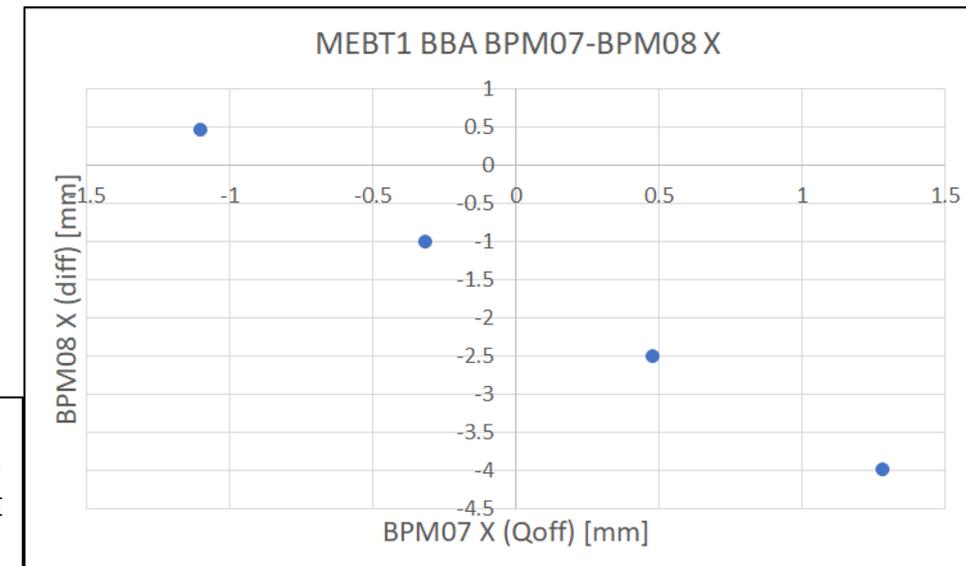
BBA測定結果 (BPM07)

- 横軸が対象のBPMが示すビーム重心位置、
縦軸がQ磁石(Q7)のON/OFFによって生じるビーム重心位置の変化量（差分, BPM08で測定）
- BPM07のX方向の測定結果（右下図）では、
測定点を結ぶ直線と横軸の値から、0.7mmのoffsetがあることが判明
- MEBT1のBPMがビーム中心位置を正しく把握できていない
- 一般的にBPMと4極電磁石の中心の不一致は、
対象BPM・変化測定用BPMの物理的なアライメントの
ほか、電極やケーブルの異常に由来することがある
- BBAによって判明したBPMの中心位置のずれの原因は
様々な要因が考えられるため、現在調査中
- ビーム運転の都合から行えなかった
他のBPMも測定を検討中

縦軸：
QM07のON/OFFで生じる
BPM08での重心位置の変化量
(差分)

横軸：BPM07の示すビーム重心位置

- J-PARC Linac では2018年よりピーク電流を50mAに増強したところ MEBT1の透過率がビーム軌道に大きく依存することが判明。
- 加速前後でエミッタンスが20~30%増加しており、ビーム損失による残留放射線の増加も懸念。
- 初段RFQと次段DTL間のMEBT1で、DTLとのパラメータの不整合が考えられるため、MEBT1を通過するビームのパラメータを正確に把握する必要がある。
- MEBT1のエミッタンス測定の系統誤差の検討から、ビーム不定性を見積もるため、テストスタンドでWSMとエミッタンスモニタとの2種の機器による測定を行った。
- ビーム幅についてシミュレーションと比較したところ、シミュレーションに使用している初期ビームのパラメータが異なるとみられる結果を得た。
- 今後もシミュレーションは比較の評価材料として使用するため初期ビームパラメータを見直す必要がある。
- MEBT1のBPMで中心確認を行ったところ、ビーム重心位置を正確に把握できていないと考えられる結果を得た。
- 今後ビーム運転の都合から行えなかった他のBPMの中心確認や、再現性の確認などを行う。
