音響センサーデータ収集システムの開発

牛本 信二(三菱電機システムサービス株式会社)
惠郷博文, 肥後 壽泰, 由元 崇(KEK)

1. 背景
2. 開発目標
3. システム概要
4. PXIシステム
5. 動作試験
6. 放電加速管特定試験
7. まとめと今後の課題

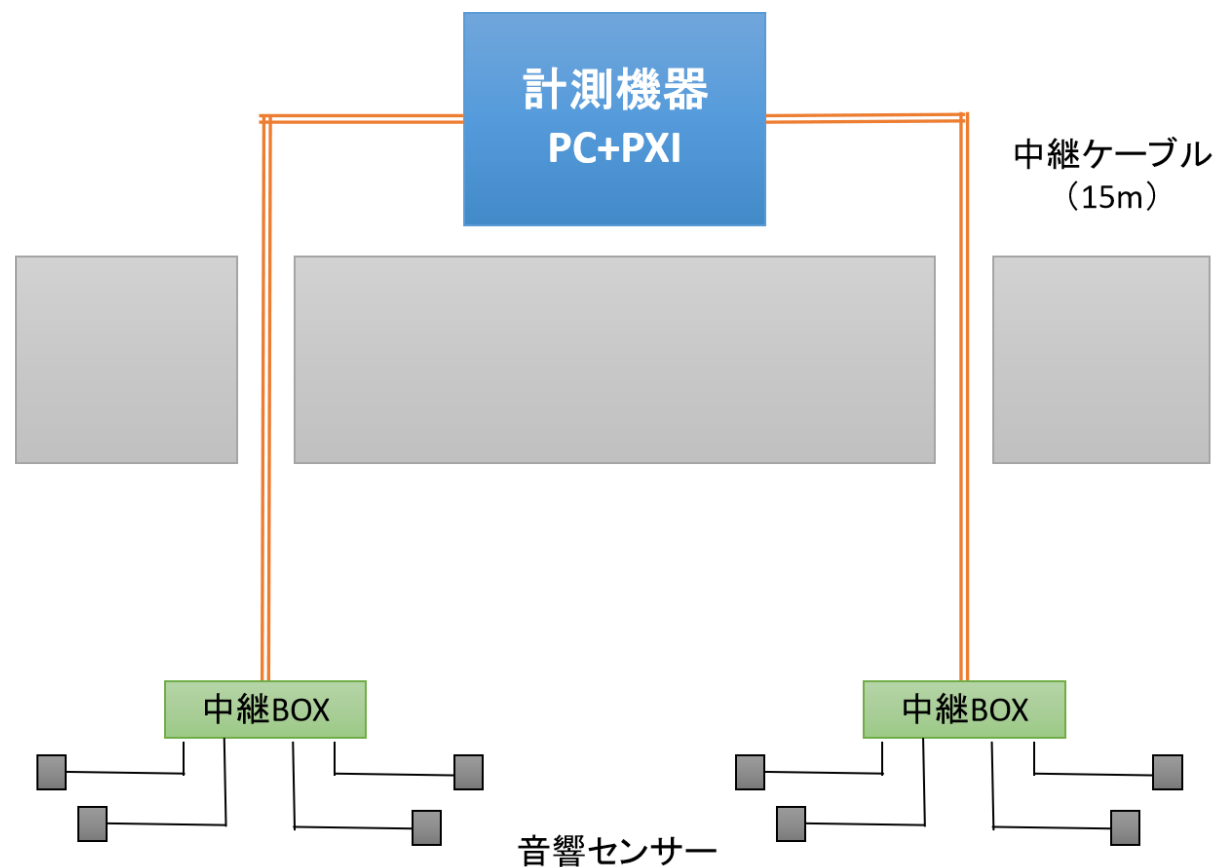
- 地上部
 - PC (データ収集プログラム)
 - PXIシステム
- 中継ケーブル
 - シールド付多芯ケーブル (15m)
- トンネル内
 - 4ch信号中継BOX
 - 音響センサー

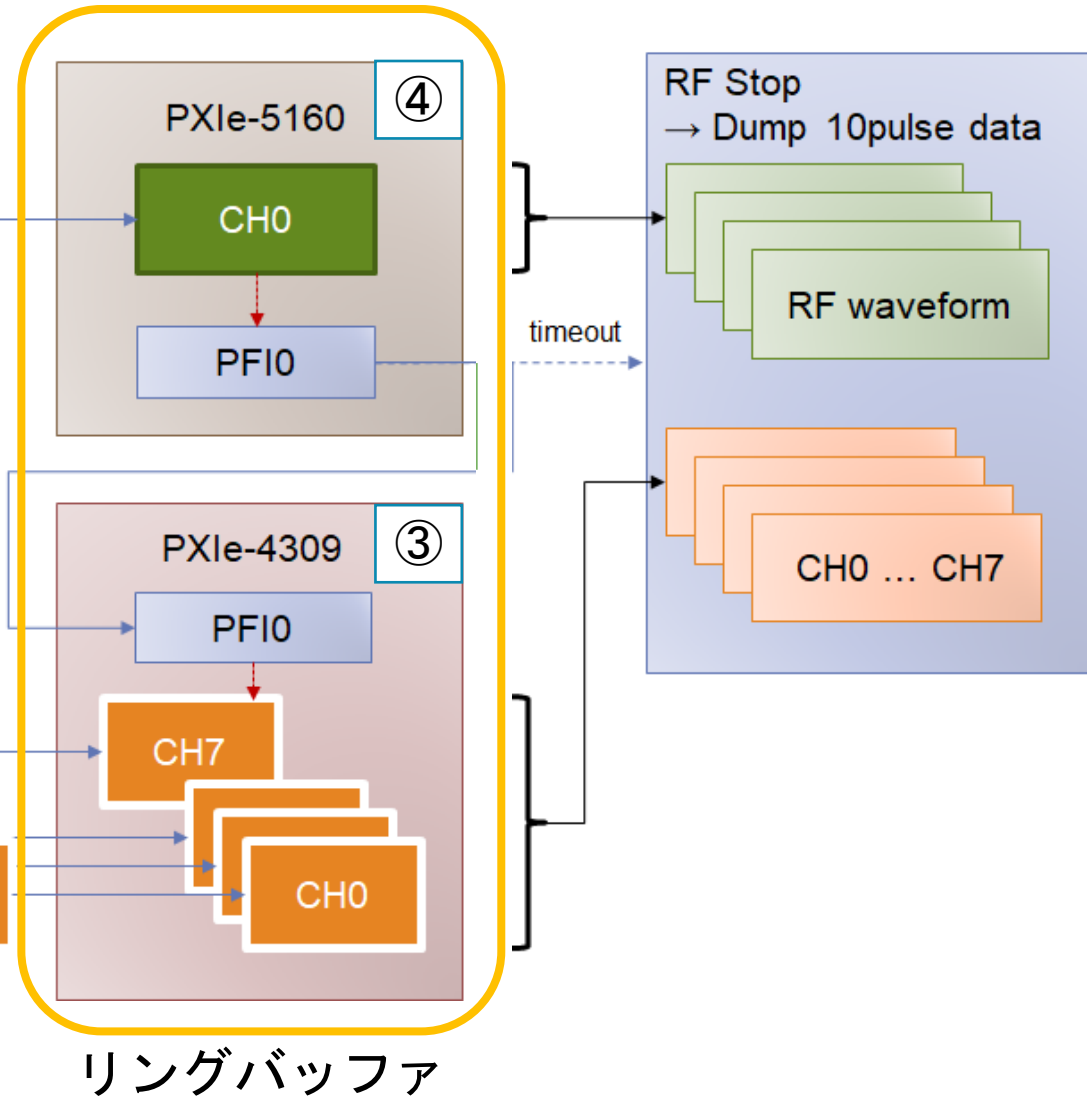
音響センサー
信号 : 数ms

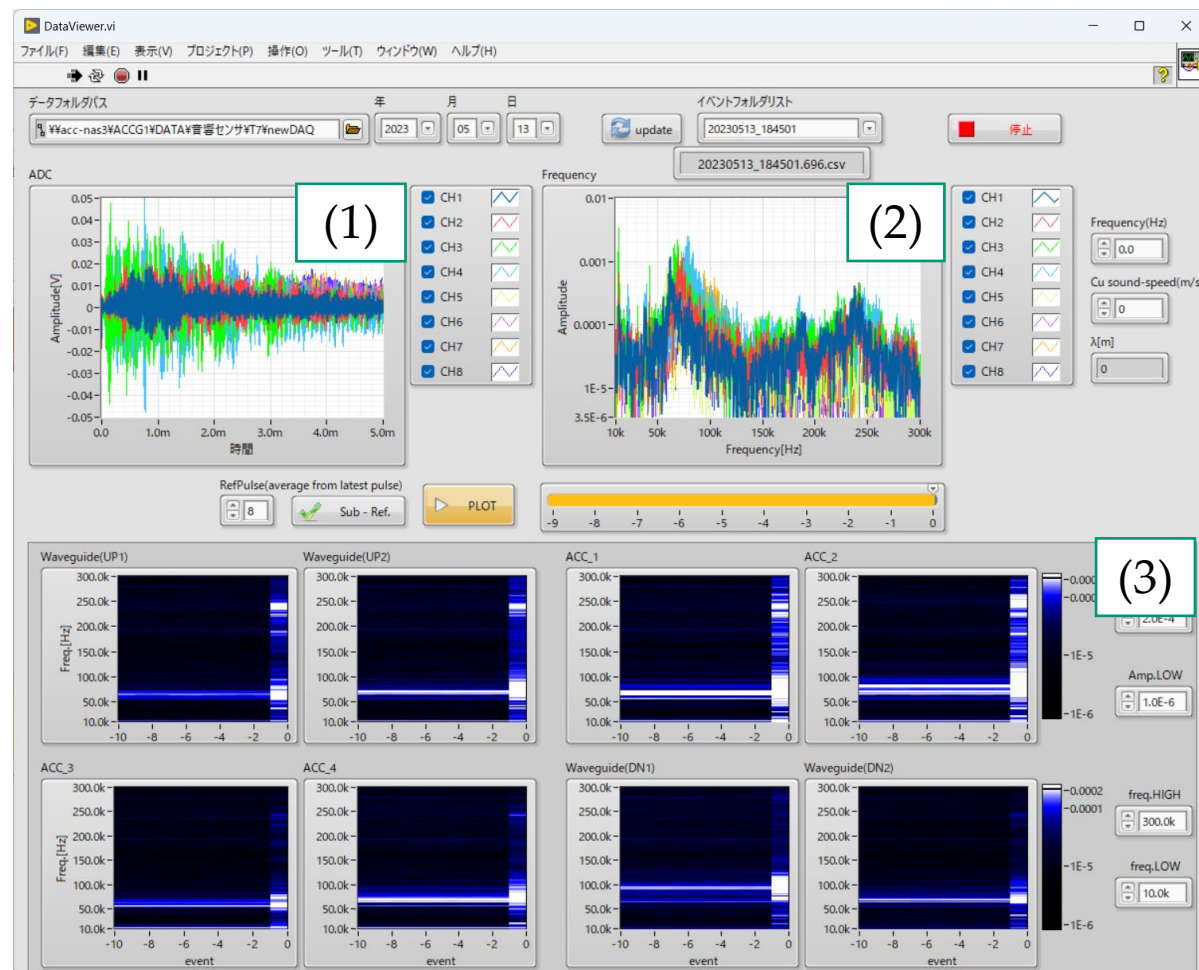
データ収集プログラムで保存されたデータを以下の手順で自動解析

- 1) パルス毎の信号表示
- 2) FFTで周波数分布変換
- 3) 各CHの周波数分布をパルス毎に表示

横軸：パルス

縦軸：周波数

濃淡：周波数毎の信号強度

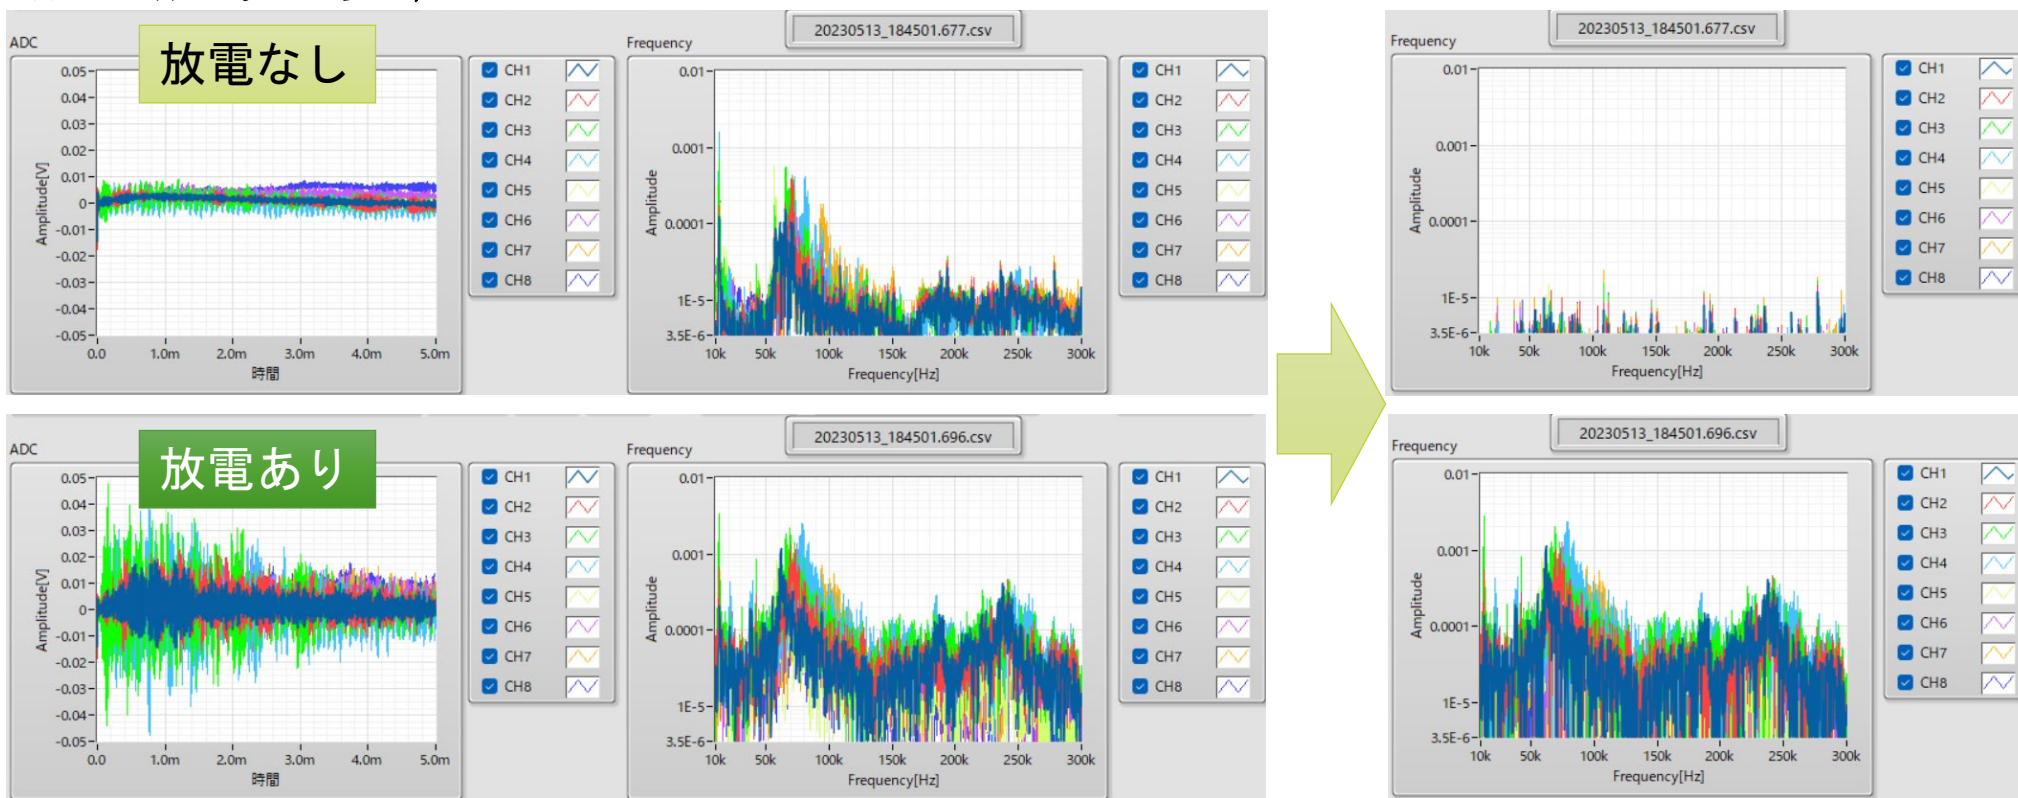
- 複数の通常パルス信号の平均をバックグラウンドとして処理
- 微細な信号の変化

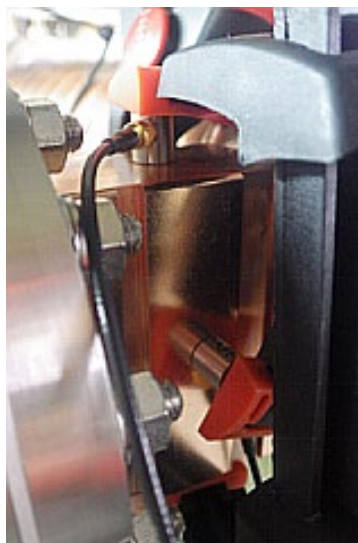
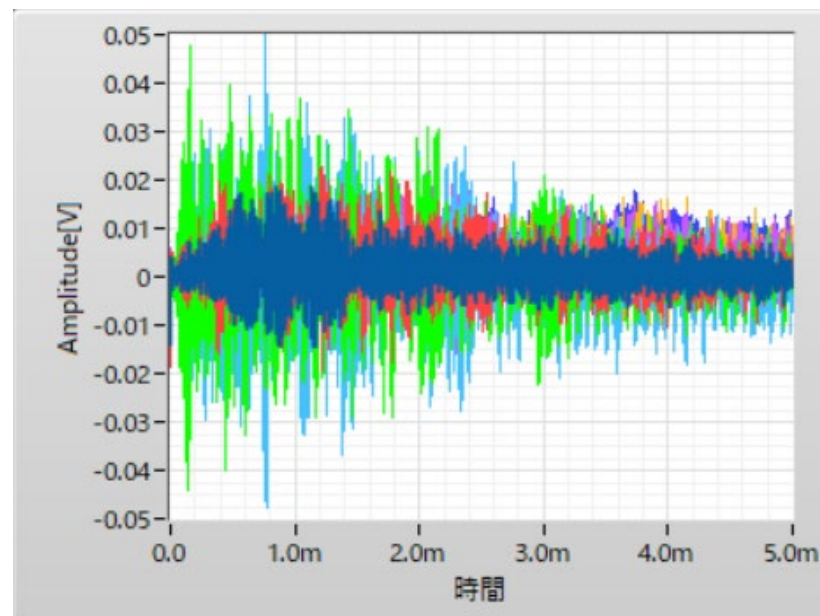
- 50Hzデータ収集実現
- センサーの簡易取付状態でも信号を確認（～50mV）
- 加速管導波管部でも管内放電時に信号を確認

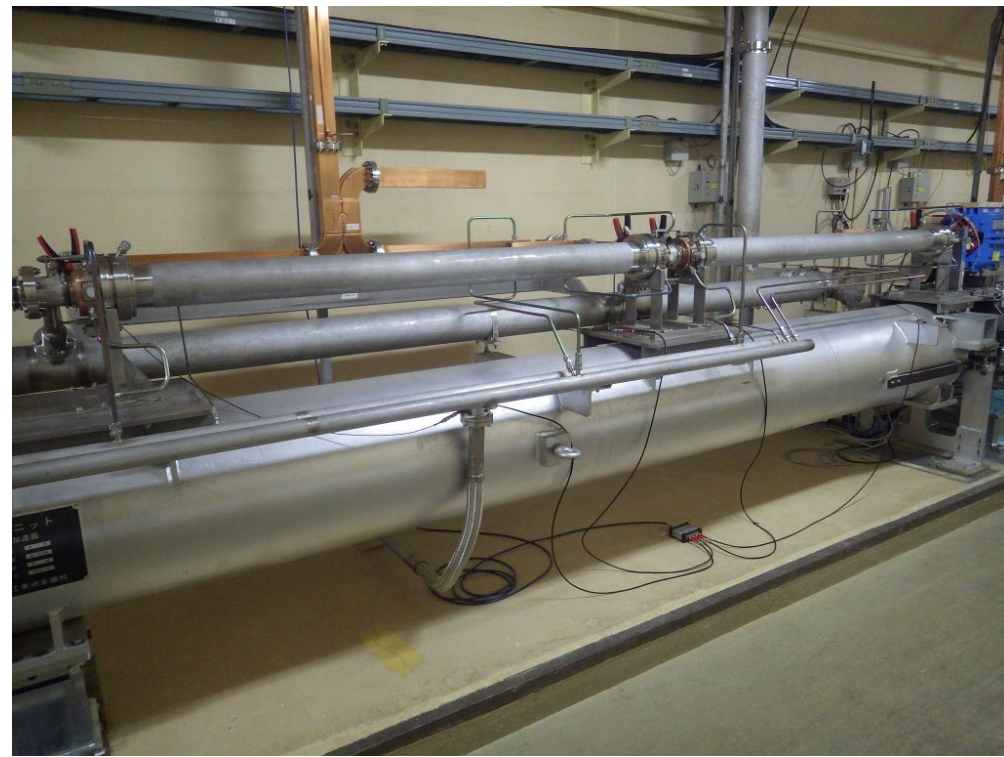
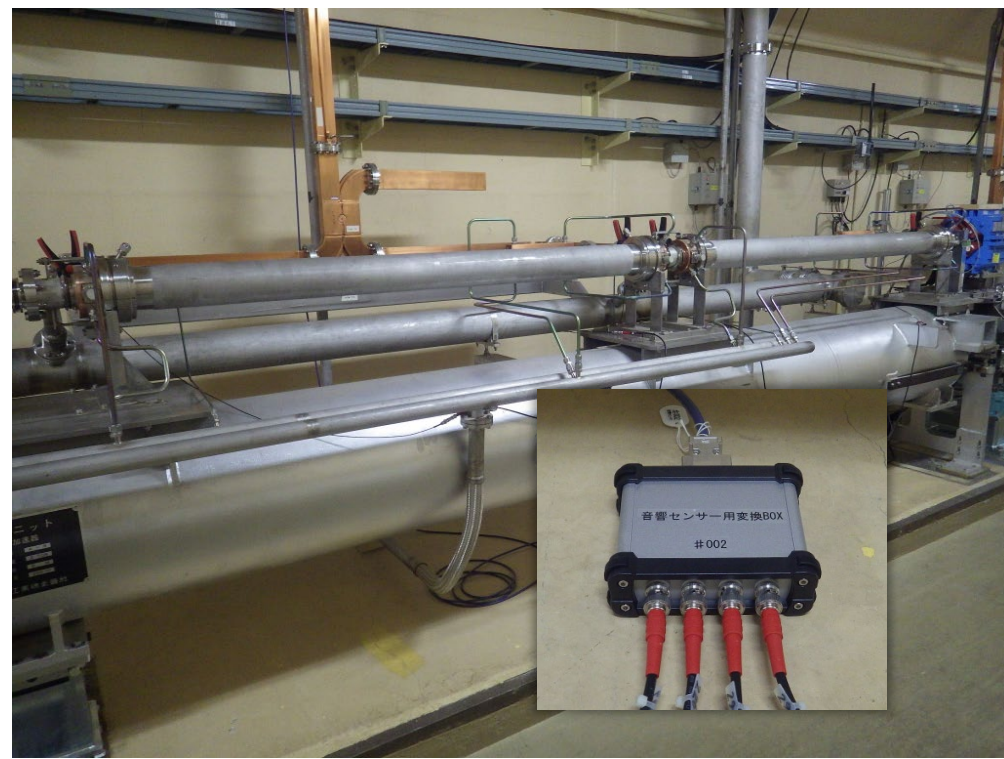
- #4-6 ユニット （放電頻度が多いため、定格よりRFパワーを下げて使用中）
※試験時は 25Hz 運転

- 事前のメンテナンス日にシステム一式を設置
 - [地上部] PC+PXI（計測機器）
中継シールドケーブル(15m×2)
 - [トンネル内]
 - 4ch信号中継BOX(2台)
 - 音響センサー(8個 [2箇所×4本分])
 - ※クランプによる簡易固定

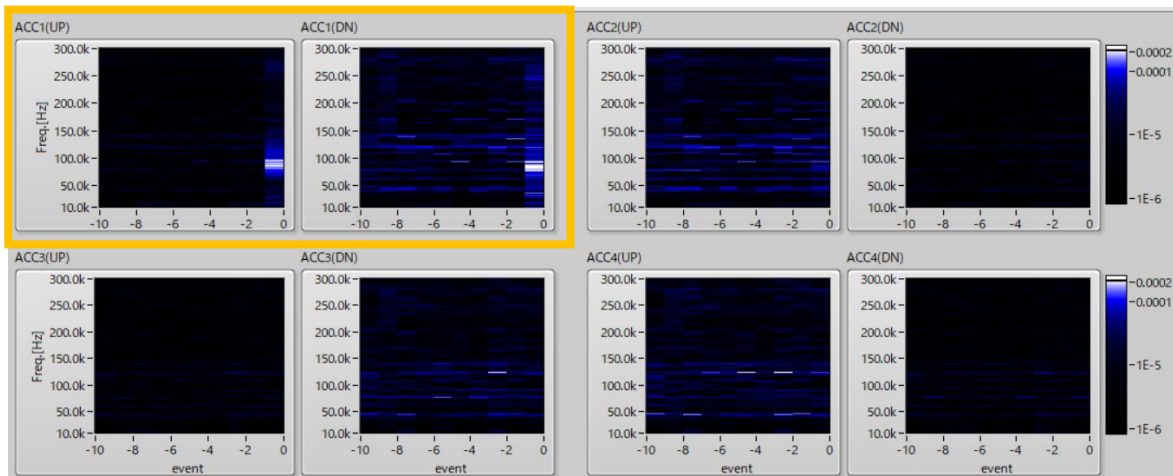
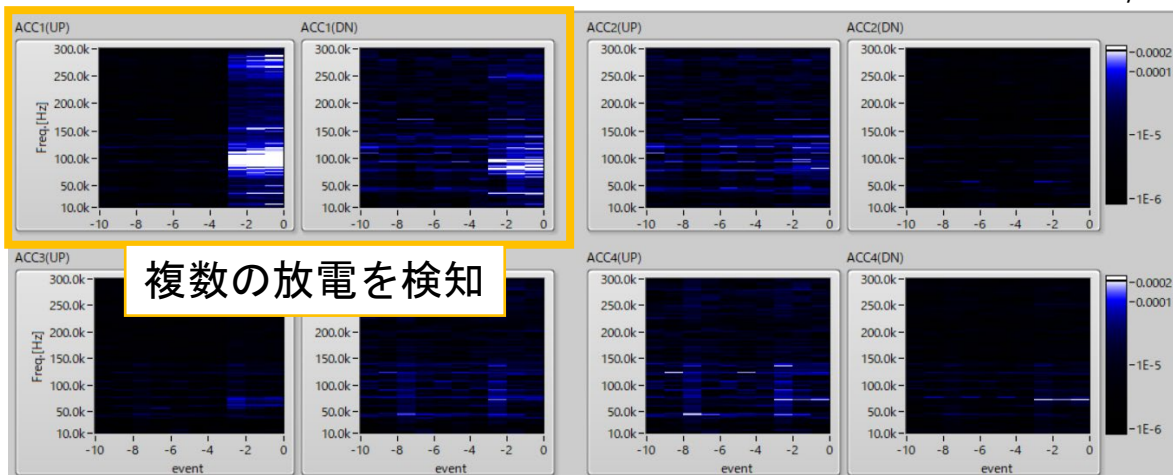
全イベントでユニット最上流の加速管に
設置した2か所のセンサーのみ反応

ユニット1本目の加速管が放電

- 計測中7回のVSWRインターロック(放電による反射波過大)によるダウンが発生
- 全イベントでデータ自動保存に成功
