Status of KURRI-LINAC

Abstract

京大炉中性子発生装置（電子ライナック）の現状

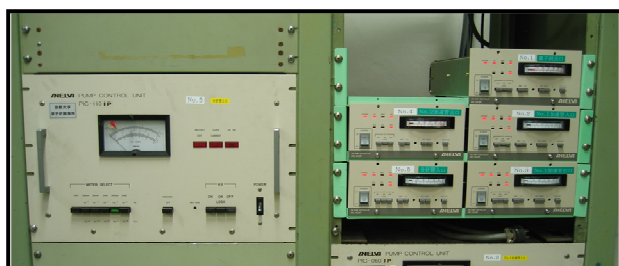
旧イオンポンプ電源が 20 年以上の使用で劣化し、コンデンサ不良による故障や、漏れ電流の増加、高湿度下での真空悪化警報発報など不具合が出ていたため、更新を行った (図 3)。また、旧イオンポンプは設置場所によって容量が違う (60・140・270 ℓ) ため容量別専用電源を使用していたため保守が困難であったが、小型汎用電源にすることで予備品の調達や交換の手間が少なくなった。

弱点は動作可能真空度の範囲が狭い (1 Pa 前後 → 10^{-3} Pa 前後) 点と、高真空部の真空表示が出ない (10^{-6} Pa 以下は参考値・ 10^{-8} Pa 前後まで) 点があるが、前者は十分な粗引きを以前から行っているため問題なく使用できる。後者は電離真空計の追加によってカバーすることを検討している。

図 3 左側：旧イオンポンプ電源 (専用大型)
右側 5 台：新イオンポンプ電源 (小型汎用)

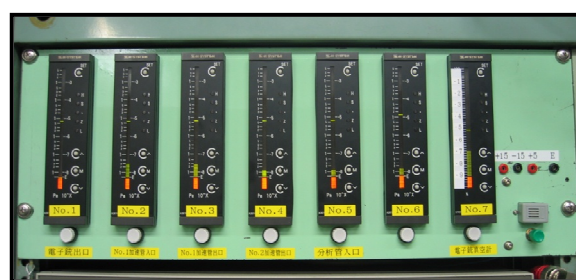
一方、真空インターロック及び真空表示の更新を同時に行った。真空インターロックにはブザーを追加し、真空表示は従来のアナログメーターからバーグラフに変更し、表示点数も従来の 4 点から 7 点まで増加した (図 4)。更新後、真空インターロックの誤動作が頻発するようになった。原因を調査すると回路上の問題が判明した。トランジスタの入力部が高インピーダンスの上に長距離に亘っているために、アンテナになってノイズ源となっていた。この部分をフォトカプラにしてノイズの影響を少なくし、ノイズ源であった高インピーダンスの配線を外すことで解決した。最終的には、将来の PLC 化に向けてリレーを用いた回路にする予定である。

図 4 更新後の制御室真空表示：バーグラフ表示

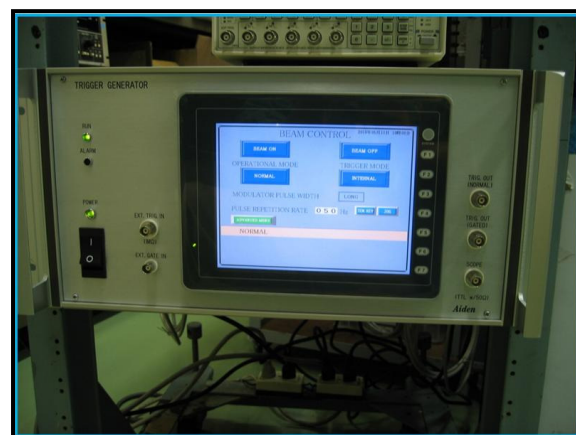
図 5 新トリガージェネレータ&ディレイ

旧トリガージェネレータ&ディレイは 30 年近くに製造されており、これまで修理しながら使用してきた。しかし老朽化してきており、更新予定である。更新後は、タッチパネルで操作できるようになり (図 5)、設定を運転別に記憶できるなど、操作が簡便になる新機能が追加されている。詳細を表 1 にまとめる。

立ち上がりやジッターが大きく改善しているほか、運転モードに Internal Gate, External Gate, Interval が追加された。Internal Gate では時間設定による運転制御、External Gate では In レベルの H/L による運転制御、Interval では間引き運転制御が可能になった。特に間引き運転が可能になったことで、これまで不可能だった 10Hz 未満の安定運転が、実質的に可能になった。

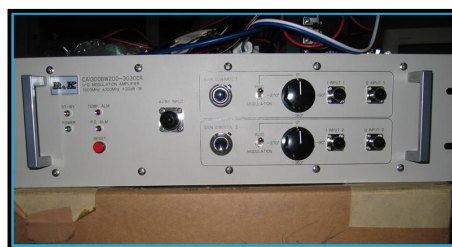
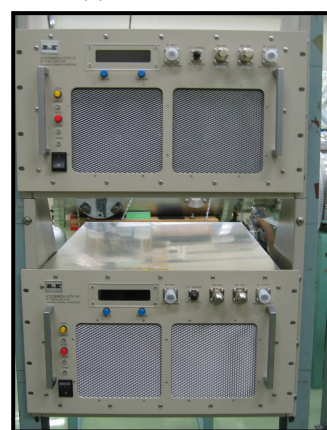
図6 新 RF ドライバー

旧 RF ドライバーは 30 年以上前に製造されており、電子管で増幅する形式で 10 年ほど前のトランス交換以来、電子管の交換頻度が下がり順調であったが、3 年前のプリアンプの故障で修理の際、部品の在庫がなく復旧に時間がかかったため、更新の機会を窺っていた。新 RF ドライバーは半導体で増幅する形式で、変調方式に従来のパルス変調にベクトル変調も追加した (図 6)。将来的にはベクトル変調を利用した RF フラットトップの平坦化を目指す。詳細を表 2 にまとめる。

最大出力が 650 W と小さくなっているが、クライストロン (TV2022B) の動作には問題ない。また、出力調整が入力 RF 電力とプリアンプゲインの 2 系

統となり、調整余地が広がった。

(a)新プリアンプ

(b)新 RF ドライバー
