## BEAM LOSS MONITORING IN RIKEN RIBF USING IONIZATION CHAMBERS

Masato Nakamura, Hiroshi Watanabe, Hiroki Okuno, Masayuki Kase  
RIKEN Nishina Center for Accelerator-Based Science  
2-1 Hirosawa, Wako-shi, Saitama, 351-0198

### 理研 RIBF における電離箱によるビーム損失の計測

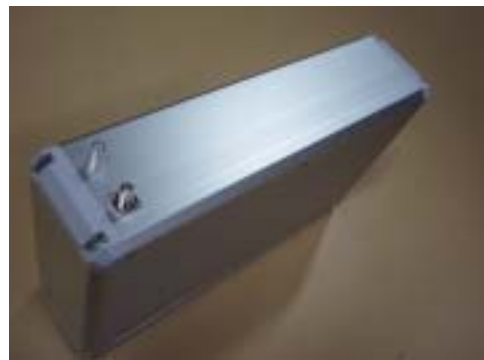
図 1.1 電離箱の全体図

我々は、市販のアルミシャーシ内に二枚の電極を取り付けただけの簡単な構成の電離箱を試作した。アルミシャーシの大きさはおよそ  $400\text{mm} \times 250\text{mm} \times 100\text{mm}$  である。このシャーシ内に厚さ  $1.5\text{mm}$  のアルミプレートを用いて電極を設置する。電極の大きさは  $360\text{mm} \times 200\text{mm}$  とした。これら

の 2 枚の電極を、テフロンスペーサーを用いて  $50\text{mm}$  の間隔を設けてアルミシャーシ内に固定した。この電離箱の写真を図 1. 1、1. 2 に示す。図 1. 2 の写真で、下側の電極に高電圧を印加し、上側の電極で、放射線によって電離されたイオンを集めて電流値として検出する。ただし、これはあくまでも標準的な電離箱の設計であり、設置する場所によって電極のサイズや間隔を変えることもある (後述)。

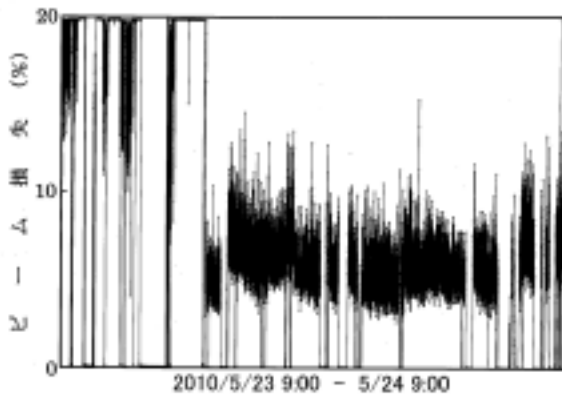
図 5.2 SRC の EDC 付近の電離箱の計測結果

電離箱の測定結果の一例を図 5.1、図 5.2 に示す。これは 2010 年 5 月 23 日 9 時から翌日の 24 日 9 時まで、の RRC の EDC 付近の電離箱と の SRC の EDC 付近の電離箱で計測されたデータである。

今回測定したデータの中で最大の値を示したものは SRC の EDC 付近の電離箱である。現有の AMP の特性から、約 14V で信号が飽和してしまい、これ以上の電圧値は計測できない。従って、このグラフの前半部分で 14V 以上の値を示す部分の正確な値は不明である。前項の校正試験結果から図 5.2 のデータを見ると、信号が飽和して 14V 以上になっている時のビームロスについては正確に評価できないが、少なくとも 20% 以上であると推定される。その他の SRC 運転が順調にいっている時のビームロスはおよそ 8 - 9% 程度と見積もることが出来る。

ビームロスが 0% から急激に 20% 以上に電圧が上がっている箇所が何箇所もあり、この時点では、EDC にイオンビームが当たるなどして大きなビームロスが起き、大量の放射線が発生したことを意味する。以下、この結果を運転記録と照らし合わせてみる。12 時頃まで EDC の調整を行っていたが 12 時 43 分頃に共振器にトラブルが起き、運転が中止された。この時には 20% 以上あったビームロスが 0% となっている。14 時 10 分頃に共振器が復旧してビーム照射が再開されて EDC の調整が開始されたが、この時はビームロスが 0% から一気に 20% 以上に跳ね上がっている。15 時 55 分頃には EDC の調整が終わり、通常運転が開始される。この時にはビームロスが 20% 以上からおよそ 3 - 9% の範囲にまで下がり、SRC の運転が順調にいき始めたことを示している。16 時 40 分頃に電源室の室温が 40 度を超えたので運転を中断して点検作業を行い、58 分頃に運転が再開された。その後、ビームロスが 6 - 11% 位で上下している。
