## SPRING-8 でのビーム位置モニタ長期安定化に向けた新たな取り組み

### RECENT ACTIVITIES AT SPRING-8 TO IMPROVE THE LONG-TERM STABILITY OF THE BEAM POSITION MONITORS

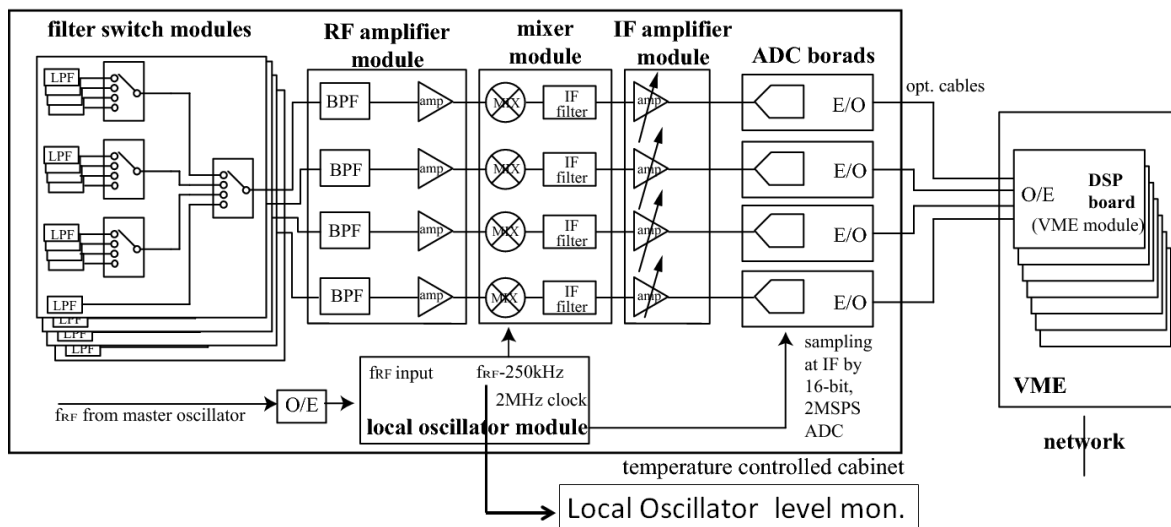
前述の通り C05-5 と C05-6 は全く同じ回路で処理されている上に、ローカルレベルは IF 電圧に影響

しない設計になっている。また、改めてオフラインでビーム信号を模擬して行った測定でもローカルレベル変動に対する IF 電圧の変動はユーザー運転中に観測されている量の 1/20 以下であった。よって、現状では、ローカルレベルの変動とバランスの変動は因果関係の無い現象だと考えている。

Figure 2: Block diagram of the BPM electronics. BPM electronics employs multiplex-method. A frequency component of 508.58MHz from button electrodes is down-converted to 250 kHz IF signal. IF signal is digitized by 2 Msample/s ADC. Signal voltage is detected on DSP applying DFT.
