KEK 電子陽電子入射器モジュレータ用インバータ電源の現状 (2)

PRESENT STATUS OF INVERTER POWER SUPPLIES FOR MODULATORS IN KEK ELECTRON-POSITRON LINAC (2)

This report describes the specifications and operating status of the inverter power supplies for modulators in the KEK electron-positron linac. The important problems are the measure to overcome the breakdown of diodes in Nihon Koshuha machines, and the deliberate exchange of the capacitors in the voltage monitoring circuits in Toshiba machines.

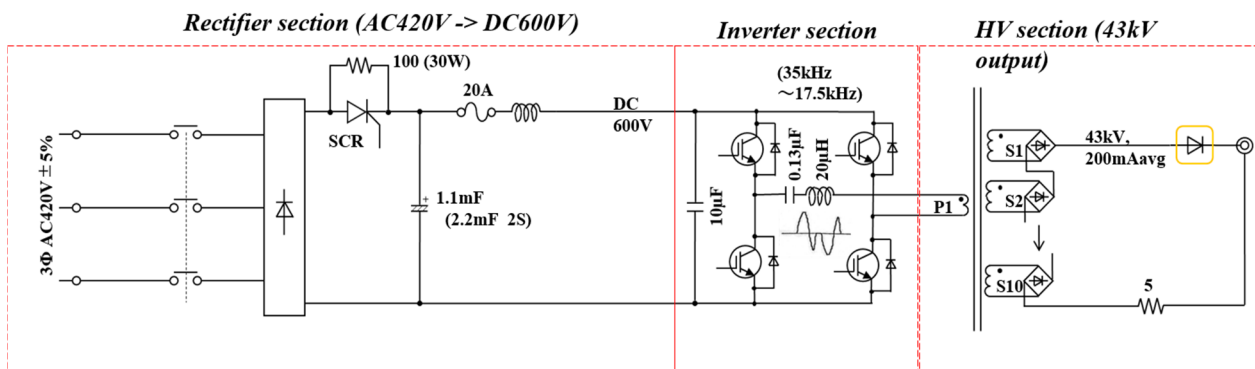
Figure 3: Schematic diagram of Sub PS in highly precise Inverter PS.

- 14号機の「TEMP」(IGBT冷却用水冷銅板が80°C以上になったことを意味する)のインタロックが発報した不具合[1]について。日本高周波やKEKのテストスタンドで不具合が確認されなかった事や、不具合の発生したKL_17ステーションで新品(17号機)を運転したところ同様の現象が見られた事などから、KL_17ステーションにノイズが多いことが原因で、14号機に不具合は無いと判断している。
- KL_A1_Aステーションで高精度機を運転中、Charging gateのパルス幅が狭い場合に、主電源が出力せず、補電源のみ出力する現象が起こった(2016年11月9日(水)、2017年2月1日(水)の2度)。日本高周波でも現象が再現された。補電源の設定を調整し、主電源の出力電圧が8kVに達するまで補電源が出力しないように設定した。
- 6号機の内部から時々異音(内部より小さな放電音)が発生したため交換。日本高周波にて運転を行ったが再現しなかった(KL_33ステーション)。
- 2017年5月運転終了前にトレンドグラフを確認したところ、KL_28ステーションで運転していた8号機の出力が不安定になっていた(運転終了時の8号機総運転時間7316.1h、改修後KL_28ステーションでの運転時間1884.6h)。テストスタンドで試運転したところ出力の不安定が再現した。6月以降日本高周波で試運転が行われているが、これまで出力の不安定は再現していない。
- 日本高周波にて高精度機の改修(主電源と通常型とを完全に同一にする改修)の際、動作確認中に補電源にある逆阻止ダイオード(HVCA製HVUF25000、4本、Figure 3のオレンジ色枠内)が破損した(ショートした)。部品の交換・形状の変更などを行って絶縁距離を確保し、またオイルタンクの油量を確認するためにリザーブタンク側面に油面計を取り付けた。
