SuperKEKB LER での圧力バーストの観測

THE OBSERVATION OF PRESSURE BURST IN SUPERKEKB LER

照井真司[#], 久松広美, 末次祐介, 石橋拓弥, 白井満, 柴田恭, 金澤健一, 池田仁美, 船越義裕

Abstract

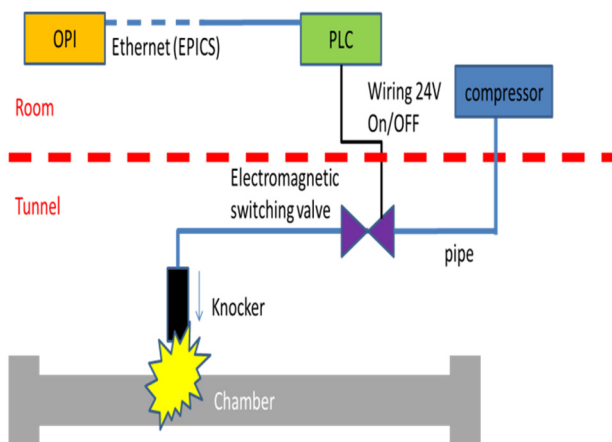
Figure 7 : Knocker attached to the beam pipe in a bending magnet.

上の仮説を実証するために、偏向電磁石内のビームパイプに衝撃を与える“ノッカー”を取り付けた。Figure 7 は、偏向電磁石内のビームパイプにノッカーを取り付けた様子である。ノッカーは、ビームからの放射線を受けても壊れないように、圧空を使って動作するものを選んだ（この圧空配管は、ゲートバルブに使われているものを分岐させて作った）。ビーム運転中に、リモート制御できるように、Fig. 8 に示すシステムを構築した。Operator Interface (OPI)から Programmable Logic Controller (PLC) に命令を出して、2.4 V の ON/OFF することで電磁弁のオープン/クローズを行い、ノッカーを動作させる仕組みである。ノッカーを動作させた際には、アルミニウム合金製、銅製のどちらでも、グループ構造を持つビームパイプでは時間差はあるものの 100 % の確率で圧力バーストが起き、ビームがアボートされた。グループ構造を持たないものは、ノッカーで叩いても圧力バーストは起こらなかった。このことから、圧力バーストの原因に、グループ構造は関係していると考えられる。また、運転時にグループに捕

2017 年度末に予定されている Phase- II 運転では BELLE-II 測定器を用いた物理実験が始まる。また、最終収束系として超電導四極電磁石が稼働する。ビームロスやビームアボートが多発すると、実験の支障となるだけでなく、場合によっては測定器の損傷、超電導電磁石のクエンチをもたらす。そのためには、できるだけ圧力バースト、ビームロスを低減する対策が必要である。ここで述べたように、現状、ビームロスの最も怪しい原因はビームパイプのグループに捕捉されたダストとビームとの相互作用である。そこで、Phase- II 運転前に、ビームパイプをノッカーで予め叩き、グループに捕捉されているダストを落としておくことを考えている。現在予備のビームパイプを使って、ノッカーの強さ、ノックする回数などの評価を進めている。
