KEK 電子陽電子入射器における高周波源および導波管高周波窓の運転保守(Ⅱ) MAINTENANCE ACTIVITY OF RF SYSTEM AND RF WINDOWS IN KEK ELECTRON- POSITRON LINAC(Ⅱ)

^{A)} Mitsubishi Electric System & Service Co., Ltd.

Abstract

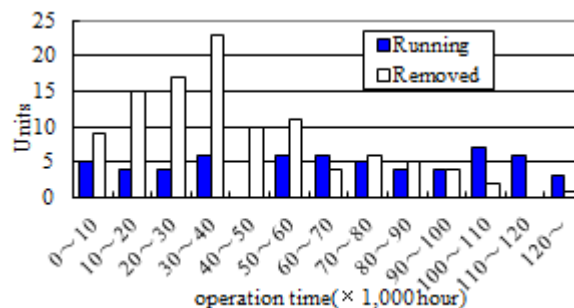
Figure 1: Klystron age profile.

2000 年度以降撤去したクライストロンの使用時間分布を示す。現在使用しているクライストロンの平均運転時間は約 67,000 時間であり、故障により撤去したクライストロンの平均運転時間は約 41,000 時間である。運転時間が 12 万時間を超えるものが 3 台あり、これらのクライストロンは 20 年以上使用している。カソードの劣化度合いを素早く簡易的に判定する手法の Dip テスト(運転状態で 1 分程度カソードヒータの電源を切り、エミッションの減少量を測定。劣化が進行した場合はこの減少量が大きくなる傾向にある)[2]の結果を見るとまだエミッション減少の兆候は見られていない。しかし長期に運転を行なっているとエミッション減少が起こる前にヒーター断線や冷却水配管からの水漏れ等が原因で撤去する事例が今までに見られている。

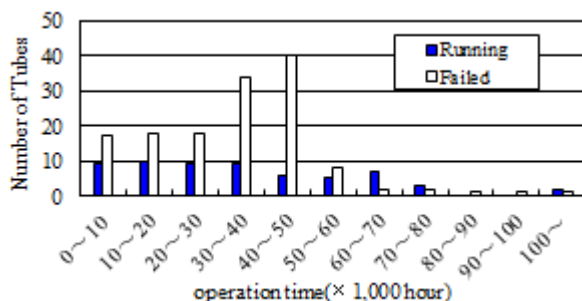
Figure 5: Thyatron age profile.

現在使用しているサイラトロンの平均運転時間は約 37,000 時間であり、故障により撤去したサイラトロンの平均運転時間は約 34,000 時間である。5 万時間までに大半のサイラトロンが故障により撤去されているが、10 万時

間を超えているものも 2 台ある。

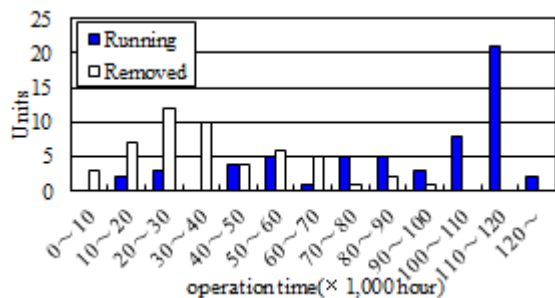
Figure 8: RF Window age profile.

約半数の 31 台が 10 万時間以上使用している。そのうち 20 年以上使用しているものが約 20 台あり、古いものでは 1996 年から使用しているものもある。導波管高周波窓の交換は 2013 年度を最後に行なっていない。VSWR 多発や窓リークなどのトラブルが発生していない為である。長期シャットダウン前に窓温度測定及び放射線測定 [6]を行なっているがこの測定でも異常は見られていない。
