J-PARC DTL 用高周波窓の調査

INVESTIGATION OF AN RF WINDOW FOR THE J-PARC DTL

新井宇宙[#], 伊藤崇, 平野耕一郎
Sora Arai[#], Takashi Ito, Koichiro Hirano
Japan Atomic Energy Agency

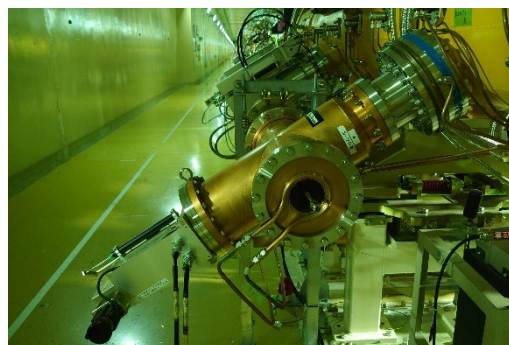
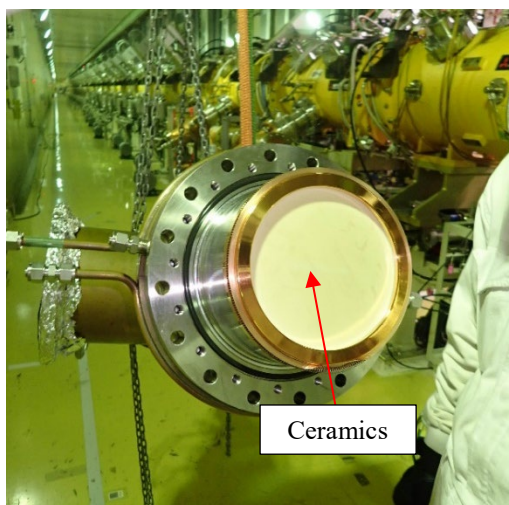
Figure 1: The RF coupler for the DTL.

RF カプラーを Fig. 1、その断面図を Fig. 2 に示す。RF カプラーは可動式の結合ループを有し、ループの挿入量によって、結合度を調整することができる。また、ループは水冷式冷却構造を持つ。DTL3 の RF カプラーは窓表面から 34 mm の位置にループがあり、結合度を上流側 1.28、下流側 1.28 に設定している。Figure 2 に示すよ

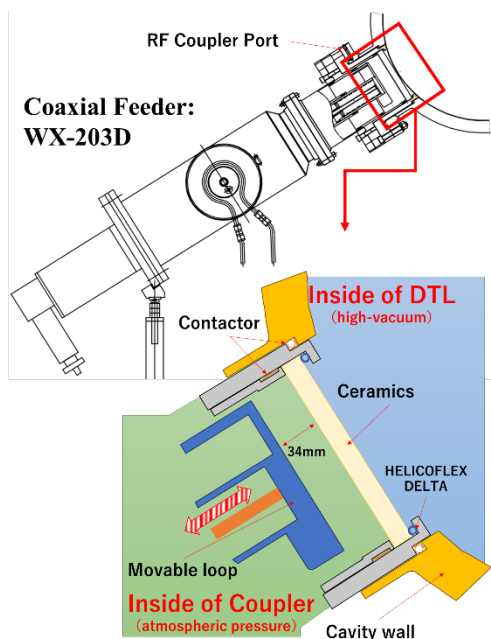
Figure 2: Cross-sectional view of the RF coupler for the DTL.

うに、RFカプラーはDTL空洞の外壁のRFカプラーポートのフランジに固定され、RFカプラーのセラミックス材の位置は空洞の内壁面とほぼ同一面上になっている。セラミックス材は日本特殊陶業株式会社のHA997で、直径160mm、厚さ17mm、真空側表面には二次電子放出を抑えるために膜厚10nmのTiNコーティングが施されている。また、真空封止用の真空シール材には、Technetics社製のHELICOFLEX DELTAを使用している。RFカプラーと空洞の電氣的接触を取るためにRFコンタクターを使用している。

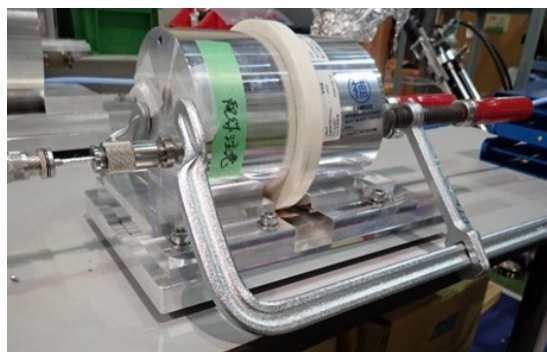
Figure 9: The photograph of the cavity resonator.

空洞から取り出したセラミックス材の経年劣化について調べるため、空洞共振器を用いてセラミックス材の比誘電率と誘電正接($\text{Tan}\delta$)を測定し、未使用のセラミック材と比較した。測定に使用した空洞共振器を Fig. 9 に示す。測定に用いた空洞共振器は、外径 137.5 mm、内径 92.5 mm、長さ 33.05 mm のアルミ製円筒空洞部を 2 個有する。それらの円筒部でセラミックス材を挟み、各円筒部の底面部からループ型プローブを差し込んで、TE111 モードの共振周波数と Q 値を測定した。空洞共振器で測定した共振周波数と Q 値から、3D 電磁界シミュレーションソフトの Ansys HFSS を用いて、比誘電率と $\text{Tan}\delta$ を求めた[3]。

の6個、及び未使用品の1個である。それぞれの使用期間は2017年：7年間使用、2019年：2年間使用、2023年：4年間使用となっている。各セラミクス材につき4回の測定を行い、平均化した結果をTable 2に示す。今回の計測結果では比誘電率には長期間の使用による変化は見られなかった。一方で、 $\text{Tan}\delta$ は使用期間が長いほど増加しており、経年劣化していた。2023年に交換した4年間使用したセラミック材の $\text{Tan}\delta$ は、未使用品と比較して、上流側は約1.2倍、下流側は約1.3倍に増加していた。
