SuperKEKB ダンピングリング 六極電磁石冷却水配管の洗浄

CLEANING OF SEXTUPOLE MAGNET COOLING WATER PIPE IN SuperKEKB DAMPING RING

植田猛#, 小玉恒太

High Energy Accelerator Research Organization (KEK)

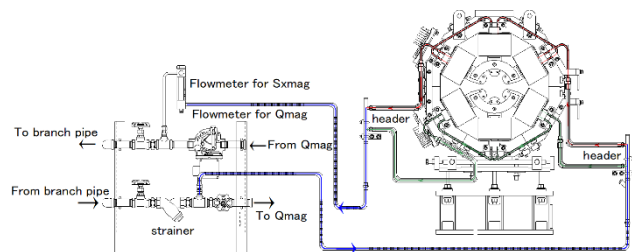
Figure 1: Piping diagram of cooling water for sextupole Magnets.

DR 電磁石系の冷却水システムは地上部にある DR 機械室からトンネル内のアーク部西側から配管されており、リング内側に 150A の母管で敷設されている。冷却水は反時計回りに循環し 1 周して西側に戻る管路となっている。各電磁石には母管から 15A の枝管が分岐し、金属フレキシブルホースで配管が接続されている。これらの枝管には個別に操作可能なバルブが設置されている。六極電磁石への配管は Fig. 1 で示すように四極と同じ系統になっており、調整バルブとストレーナを通過してから六極電磁石に分岐されている。そのため六極電磁石単独での流量調整はできず、四極電磁石の流量に依存して調整が行われる。また、六極電磁石へ送られた配管はヘッダーで上下 2 系統に分岐されている。上側に 20 ターンのコイルが 3 個直列に、下側にも 20 ターンのコイルが直列につながっている。
