# DAILY FLUCTUATION OF ELECTRON BEAM DUE TO ELECTRIC POWER VOLTAGE OF AIR CONDITIONER IN THE STORAGE RING TUNNEL FOR SYNCHROTRON RADIATION

Sakuo Matsui, Hitoshi Tanaka

Japan Synchrotron Radiation Research Institute (JASRI/SPring-8)

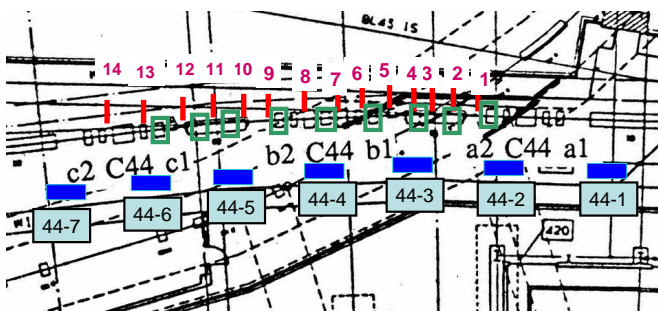
図4：ファンコイル、センサーの位置。

44セルには図4のように7台(44-1~44-7)のファンコイルがあり、その向かい側の壁にPt温度センサーを床から1m、2m、3mの高さに、横には1~14(赤字)まで計42箇所貼り付け、また44-4の吹き出し口付近には風速センサーもとりつけた。

また、架台のベースプレート(緑の枠)には傾斜センサー(AGI製 2 mV/μrad)を設置した。図でb2C44b1と記されている領域は床の厚みが1.4mしかなく下が抜けている。その上の架台上には4つの4
