Orbit Stabilization at UVSOR-II

Abstract

UVSOR-II における軌道安定化

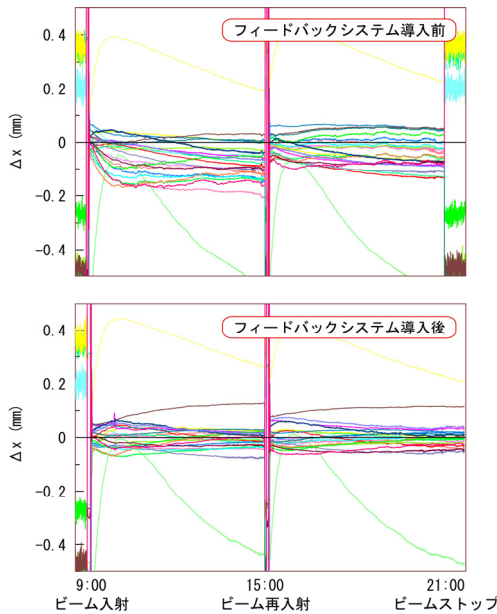
このシステムを導入したことによる水平方向軌道変動の変化を図2に示す。導入前は、軌道は全体としてリングの内側(マイナス側)に移動していたが、導入後はこれが大幅に低減されていることが分かる。このフィードバックシステムの導入により、最大で150 μm あった水平方向の軌道変動を20 μm 程度にま

で抑えることができた。

図2 フィードバックシステム導入前後の水平方向軌道変動 (24箇所 の BPMによる測定値)

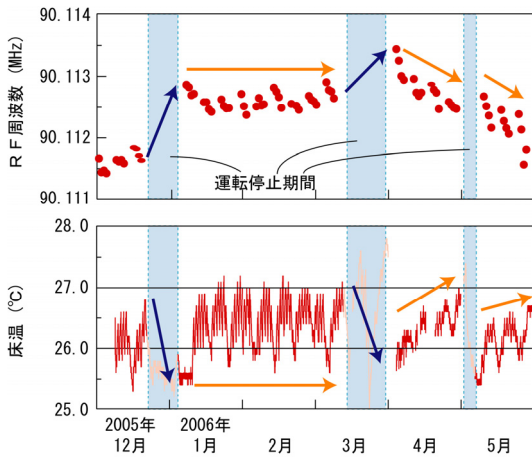
また、図5に示した半年間のRF周波数と床温の変動においても、同様の傾向が見られる。2006年4月～5月では、RF周波数が減少すると共に床温が上昇している。運転停止期間ではその逆のことが起こっている。このように、長期間で見た場合でも、RF周波数と加速器の運転による床温変化の相関が認められる。しかしながら12月～2月にかけてはRF周波数のみ大きく上昇しており、床温との関連だけでは説明ができない。長期間で見た場合、季節の変化に伴った外気温や地面の温度の変化も影響している可能性がある。

図5 半年間のRF周波数と床温変動

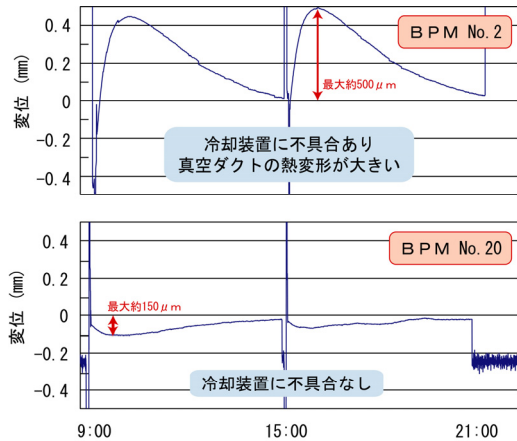
図6 BPMにより計測された軌道変動

UVSOR-IIには合計24台 (No. 0~No. 23) のBPMが設置され、ビーム軌道が計測されている。概ね、どのBPMにおいても、一日最大 $100\mu\text{m}$ ~ $150\mu\text{m}$ の水平方向軌道変動が計測されるが、No. 1、No. 2の2台のみ、 $500\mu\text{m}$ 程度の大きな軌道変動が計測されていた (図6 上段)。この2台のBPMに関しては、それらが設置された真空ダクトの冷却水管に不具合があり、十分な冷却水が流れていないことが分かった。No. 1、No. 2で計測される軌道変動には蓄積ビーム電流値との相関が見られ、No. 1、No. 2付近の真空ダクトにおいては放射光照射による極端に大きな熱変形が生じていると思われる。それにより、BPMの位置変動分が見かけの軌道変動として計測され、このような大きな値が計測されていると考えることができる。このことを確かめるため、ダイヤルゲージを設置し、BPM自身の位置変動を計測した。なお、偏向電磁石は床に頑丈に固定されており、その位置変動は無視できる程小さいとしている。
