クライストロン電源の火災対策の検討

CONSIDERATION OF FIRE MEASURE OF KLYSTRON POWER SUPPLIES

Abstract

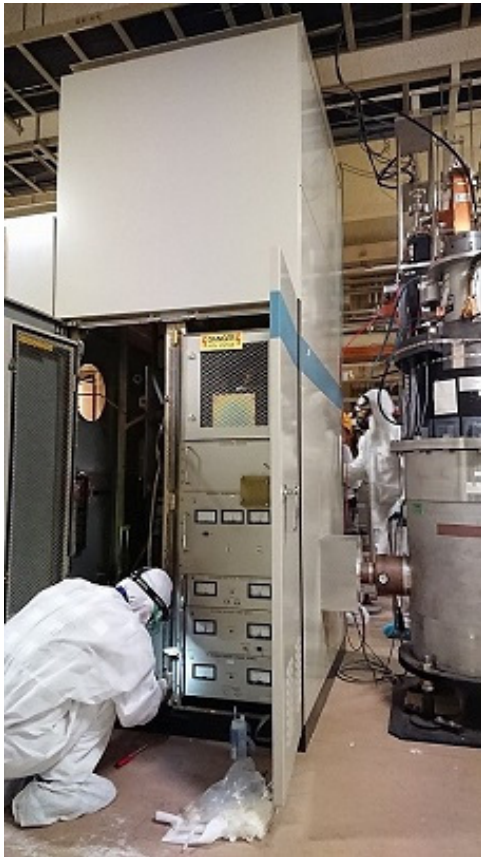
Figure 1: Cleaning work of klystron power supply performed by wearing protective clothing.

Figure 1 に Kly ギャラリー内での入射器 Kly 電源清掃作業の様子を示す。

煤の付着は、火元に近いほど多く、遠くなるにつれ少なくなる状況だった。また大部分の装置には FAN が付いており運転中は外気を吸い込むので、煤が内部まで入り込んでいた。確認の結果、KL_B8~B4、KL_C1~C6 の 11 ステーションは電源筐体の内部清掃が必要だった。また組み込みユニット(De-Q'ing トリガユニットや IVR コントローラなど)について、KL_B8~B6、KL_C1~C3 の 6 ステーションは全ユニットの、KL_B5~B3、

更に煤の成分を分析したところ、フタル酸ビス(2-エチルヘキシル) (Bis(2-ethylhexyl) Phthalate, 和名別名フタル酸ジオクチル) [6]が含まれることが分かった。これはプラスチックの可塑剤として使われる化学物資で、プラスチック製の Nextef Kly 電源用コンデンサが燃焼したために発生したと見られる。防護措置として、入射器棟内で煤を取扱う作業は、保護衣・防毒マスク・ゴーグル・手袋・靴カバーを着用して行う事となった。また組み込みユニットの清掃など、業者に入射器棟外での作業を発注する際には、化学物質の情報を提供し、必要な措置を講じるよう依頼した。

電源筐体の内部清掃は 4 月 9 日から 12 日まで、組み込みユニット清掃は 8 日から 19 日まで、各々行われた。立上げ前点検は 17 日から 19 日まで行われた。

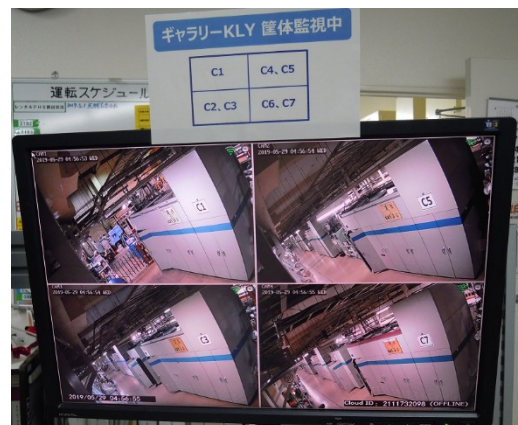
KL_C1~C7 について、Web カメラを設置して入射器制御室から常時監視を行った (Figure 2 参照)。

Figure 2: Surveillance video of klystron power supply.

入射器 RF グループでは、対策として監視カメラを増設し、全ステーションの監視を目指している。また「機器内組み込み用火災検知システム」(1ステーション 10万円程度)をテストする方針である。
