STATUS OF KURRI-LINAC

Abstract

京大炉中性子発生装置（電子ライナック）の現状

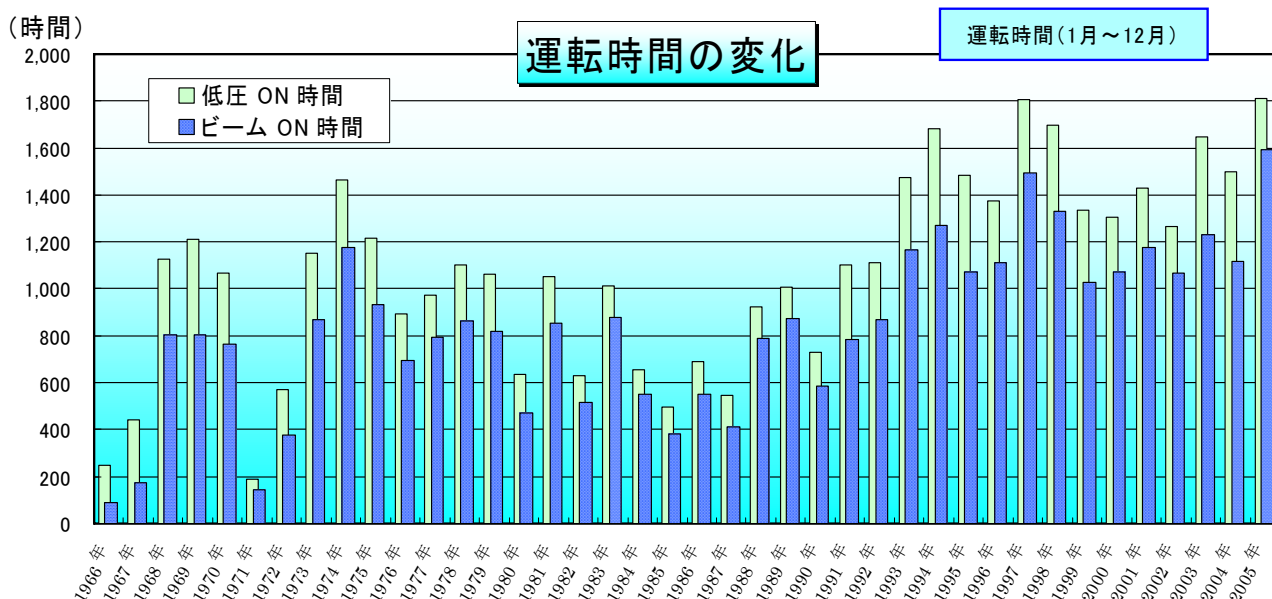
図1：年間運転時間の変化。2005年は過去最高の1592.2時間を記録。

現在、京大炉ライナックでの実験は①照射実験、②中性子実験、③コヒーレント放射光実験に大別できる。2005年は中性子実験での連続運転の増加を受け、京大炉ライナック始動からの最大年間運転時間を更新する1590時間の運転が行われた。昨年は前後期あわせて17件の共同利用課題が採択され、今年は昨年を上回る19件が採択された。利用開始から40年が経過した現在でも利用が活発化しており、今年は昨年を上回る利用が期待されている。（図1）

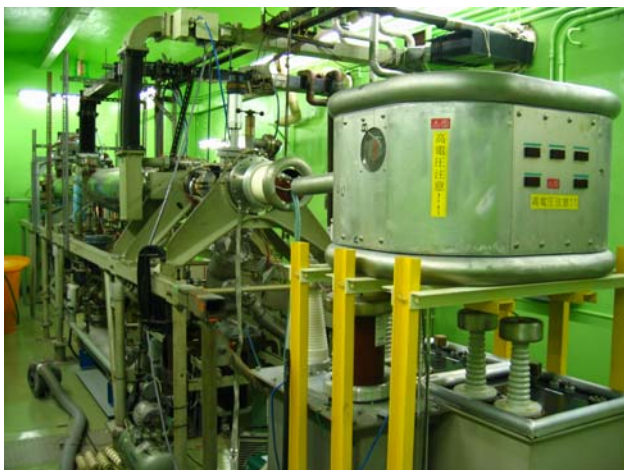
図2 (上) : 更新後の電子銃・入射系

前回の報告¹⁾で述べた小カソード面積の電子銃(EIMAC YU-156)の導入を含む入射系の全面更新を2005年夏に行った(図2)。エミッタンスを改善することを目的としており、加速及び輸送中のビーム損失の減少を達成した。また、これまでの電子銃一体型からアセンブリ型に変更したため交換が容易になり、カソード径が50 mmから20 mmと小さくなったことから、交換から利用再開まで3日間で可能になった。なお、交換から一ヵ月後に電子銃内部での短絡が発生し交換しており、その電子銃を分解した写真を図3に示す。入射電圧の設計値が130kVのところ、ハウジングが空気中のため現在80kV程度で使用しているが、今年夏にガンカバーを導入し、加圧したSF₆ガスを封入して耐圧を上げる。さらに、担当者の一人(高見)が開発したアバランシェパルサーを導入することにより、現状で最小47 nsのパルス巾を5 ns以下まで短くする計画である。

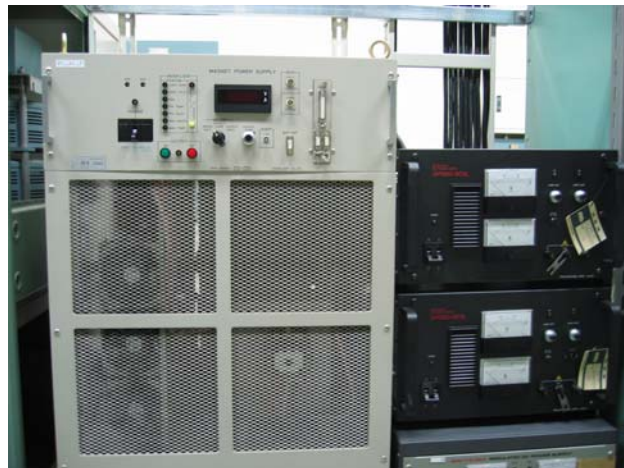
図4 : KEKの支援で設置された安定化電源

KEKの大学連携支援事業の援助を受けて2006年3月に行った(図4)。更に同7月に安定化/非安定化電源の切り替えを可能とする改造を行った。安定化の効果は今夏の放射光実験で確認の予定である。

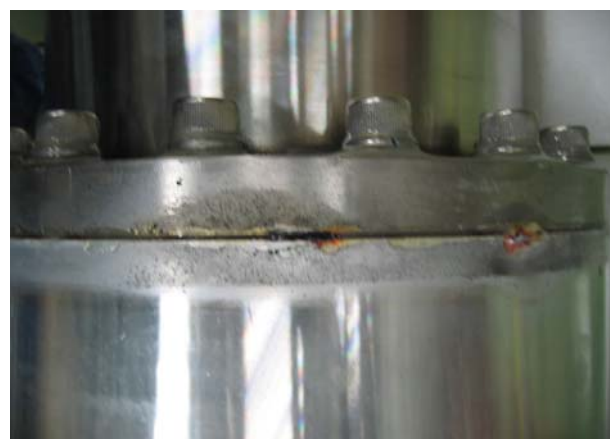
図5 : 損傷したシール部

2006年1月に運転開始より使用していた位相調整器を更新した。調整精度が3桁から5桁になり、プリセット機能が搭載されたため、パラメータの再現性が向上した。また同2月にNo.2 Waterloadを更新したが、使用中にフランジのシール部でマイクロ波によるものと思われる放電が発生し、シール部を損傷した(図5)。その損傷箇所から充填しているSF₆ガスが漏れており、現在製作者の下で修理中である。

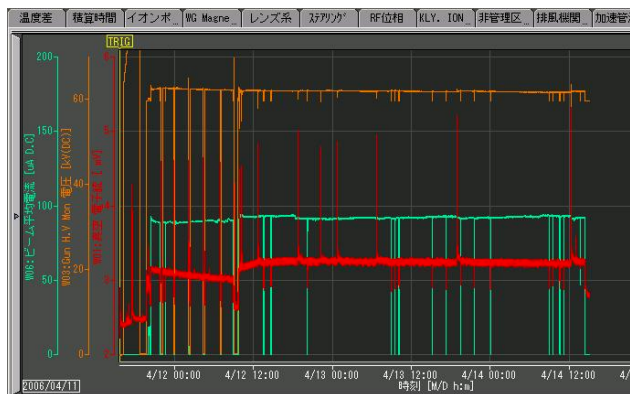
図6：運転中のデータ（赤：電子銃真空度、橙：入射電圧、青：ビーム平均電流）

電子銃交換から半年以上経過した2006年4月ごろから運転中に電子銃付近の放電によるものと思われる真空悪化が発生するようになった。その際真空インターロックにより電子銃の電源が落ち、再開に10分以上必要となっていた。その後、発生頻度が日に3~4回だったのが、約2時間毎に1回にまで増加した(図6)。真空悪化が一時的であることからインターロックの設定を緩和して、電子銃の電源を落とさないようにしたところ、発生頻度が低下し始め週に1~2回しか発生しなくなった。明確な原因が不明であり、今までのインターロックの設定値が高すぎた可能性もあるため、現在はこの状態のまま運転している。

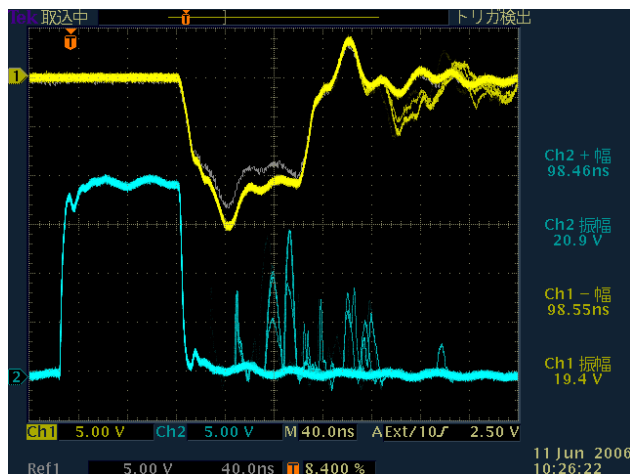
図7：短パルス発生時の波形データ
上（黄色）ターゲット電流
下（青色）電子銃直後のビーム電流

2006年6月に数ヶ月ぶりに過渡モードでの運転が行われた際に、正常パルスより数十ns遅れてノイズ状の短パルス（パルス幅：数ns以下）が多数発生し、同時に真空状態も悪化する状況が発生した(図7)。パルス発生源にMOSFETを使用しているためパルス源からこの幅のパルスが発生したとは考えにくいいため、他の箇所の追求を行った。エミッションを減らすことで短パルス発生が低下及び消滅することが確認され、更にNo.1モジュレータからのマイクロ波の供給を止めると全く発生しないことが確認された。このマイクロ波はプリバンチャーとNo.1加速管に供給しているがどのように影響を及ぼしているかは現在不明である。また、関連が確認されていないが同

時に真空悪化現象も見られなくなった。
